**Fastighetsuppgifter**

Arsenalen 18

Lyckåkersgatan 37

| Uppdragsnummer | G34519 |

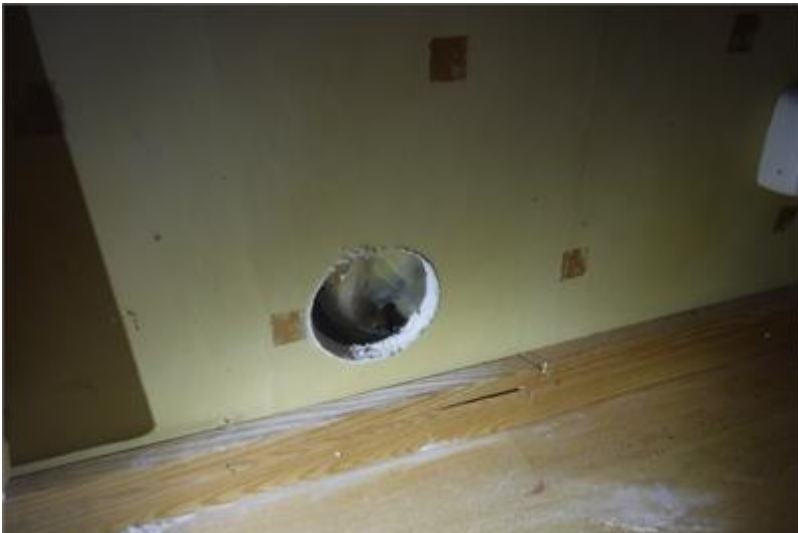
| Byggnadsdel | Källarytternvägg Väster i Allrum. |

| Konstruktionsuppbbyggnad | Påreglad källarytternvägg med träregel/isolering/gips. |

Fuktkvot på 14%FK uppmättes.

Det kritiska gränsvärdet för mikrobiell tillväxt brukar anges till ca 16-17% fuktkvot (FK) och däröver.

Notera att stickprovsmässig undersökning är utförd samt att mätvärden normalt sett kan variera över årstiderna. För att säkert fastställa konstruktionens kondition och fuktstatus måste en mer omfattande undersökning utföras.

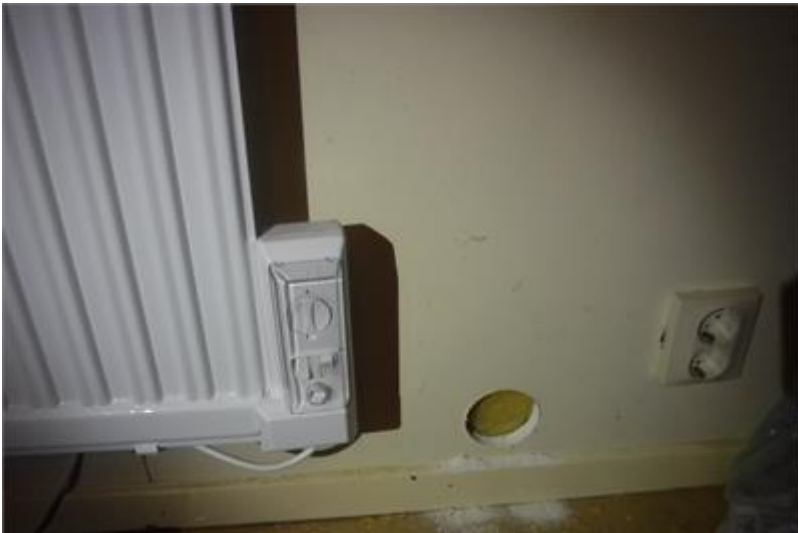
| Byggnadsdel | Källaryttersvägg i förråd Öster |

| Konstruktionsuppbyggnad | Påreglad källaryttersvägg med träregel/isolering/gips. |

Fuktkvot på 13%FK uppmättes.

Det kritiska gränsvärdet för mikrobiell tillväxt brukar anges till ca 16-17% fuktkvot (FK) och däröver.

Notera att stickprovsmässig undersökning är utförd samt att mätvärden normalt sett kan variera över årstiderna. För att säkert fastställa konstruktionens kondition och fuktstatus måste en mer omfattande undersökning utföras.
