# Besiktningsprotokoll

Anticimex Försäkringsbesiktning i samarbete med Fastighetsbyrån

| Fastighetsadress:<br>Sköldgatan 4 | |

| Besiktningsdatum:<br>2025-08-15 | Protokollnummer:<br>69204962 |

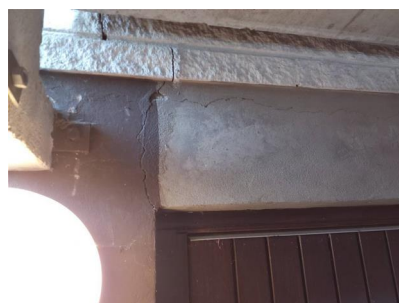
Sprickor finns i sockel.

Dessa bedöms inte ha lett till bakomliggande skador.

Spricka ovanför källardörr har varit sedan huset byggdes enligt uppgift och är oförändrad.

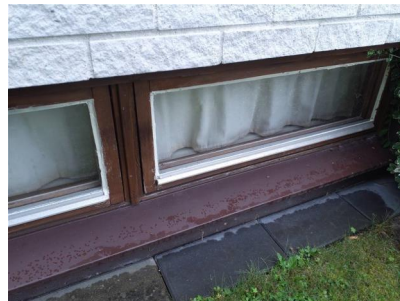
Mindre målningsbehov finns på källarfönster.

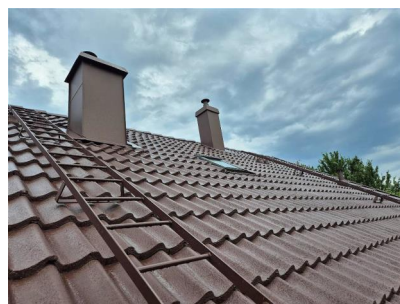
Takpannor med underlagstak av träfiberskivor

Med denna konstruktion är det extra viktigt att takpannorna är hela. Eftersom underlagstaket inte har en papp kan regn och snö som tränger in genom otätheter leda till fuktskador i underliggande konstruktion.

Takpannor är äldre, dock är dessa målade för att förlänga dess tekniska livslängd.

Tak besiktad från takstege.

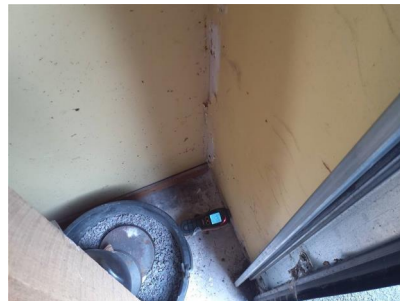
Fuktindikering i utrymmet gav förhöjda fuktindikationer i nederkant gipsvägg i vägghörn.

Vid något tillfälle har det runnit in vatten vid kraftigt regn enligt uppgift.

Vi rekommenderar kontakt med snickare/fackman för en vidare undersökning för kontroll och åtgärd.

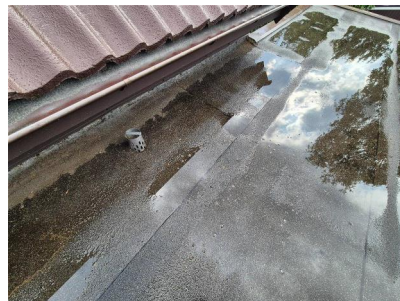
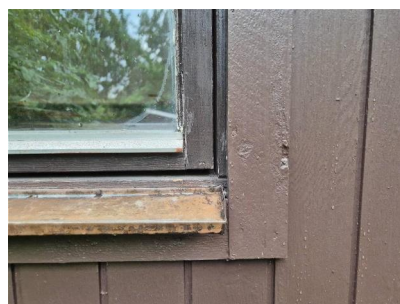
Övriga anmärkningar som kan innebära en risk ur fuksynpunkt:

- Inbyggt stuprör på tak, mindre vattenansamling noterades på papptak.
- Fönsterbleck täcker något bristfälligt samt spricka i glasrutan.

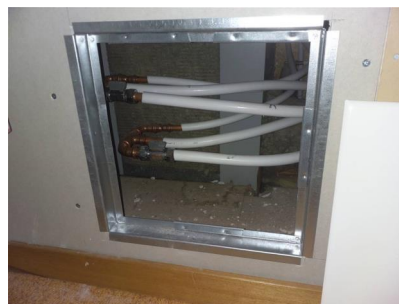
Liten fuktfläck på spånskiva och bedöms äldre.

Ingen avvikande fuktindikation.

Med fördel kan ett vattenlarm placerat i utrymmet samt bättre förankring av vattenrör.

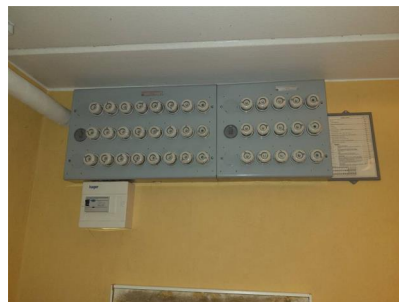
El-centralen har jordfelsbrytare.
