# Besiktningsprotokoll

Anticimex Försäkringsbesiktning i samarbete med Fastighetsbyrån

| Fastighetsbeteckning:<br>Skiftet 14 | |
| Fastighetsadress:<br>Sagovägen 11 | |

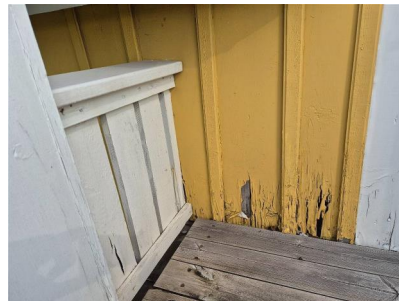
### Utvändigt / Balkong

Balkongräcke och träkonstruktioner är i behov av målning/underhåll. Enstaka brädor har rötskador.

Balkongräcke och träkonstruktioner där målningsbehov finns riskerar att få fukt- och rötskador på grund av sämre vattenavvisande förmåga.

För att öka livslängden på balkongen rekommenderas målning och underhåll.

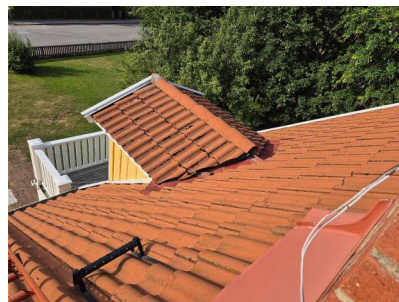
### Utvändigt / Tak

Takpannor är lösa vid vinkelrännor på taket.  
- Mosspåväxt noteras.

Takpannorna vid vinkelrännan är inte ordentligt fastsatta i läkten. Detta medför att takpannorna kan ändra läge, vilket i sin tur kan leda till att regnvatten kan rinna in i takkonstruktionen och orsaka mikrobiella skador (angrepp av mikroorganismer) i takbrädor och takstolar.

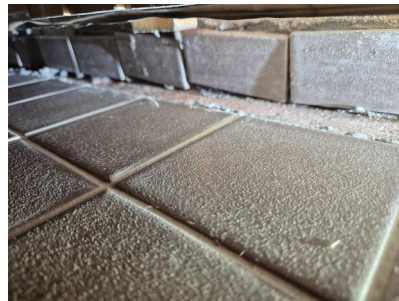
### Källarplan / Bastu

Klinkergolv ej färdigställt i sin helhet.

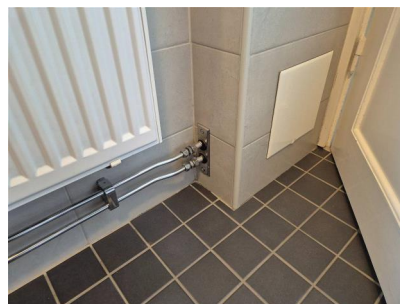
### Övre plan / Dusch/Toalett

Rörslits saknar vattentät botten.

En rörslits ska ha en vattentät botten och vara försedd med skvallerrör. När det saknas ökar risken för att ett läckage inte upptäcks i tid. Det kan leda till fuktskador i omkringliggande konstruktioner.

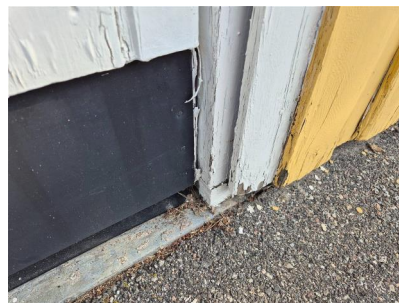
#### Utvändigt / Fasad

Fasadpanelen som delvis avslutas nära mark är i behov av målning/underhåll.

Fasadbeklädnad och träkonstruktioner där målningsbehov finns riskerar att få fukt- och rötskador på grund av sämre vattenavvisande förmåga. För att öka livslängden på fasadbeklädnaden rekommenderas målning och underhåll.
