# Besiktningsprotokoll

Anticimex Försäkringsbesiktning i samarbete med Fastighetsbyrån

| Fastighetsadress:<br>Lysebacksvägen 7 | |

| Besiktningsdatum:<br>2025-08-14 | Protokollnummer:<br>69087025 |

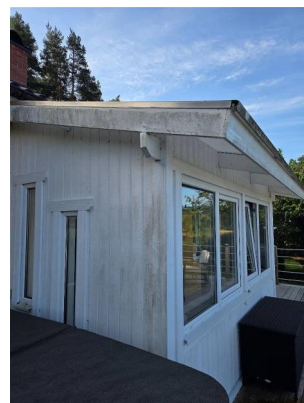
#### Utvändigt / Farstuvist

Fasadpanelen är i behov av målning/underhåll.

Fasadbeklädnad och träkonstruktioner där målningsbehov finns riskerar att få fukt- och rötskador på grund av sämre vattenavvisande förmåga.

För att öka livslängden på fasadbeklädnaden rekommenderas målning och underhåll.

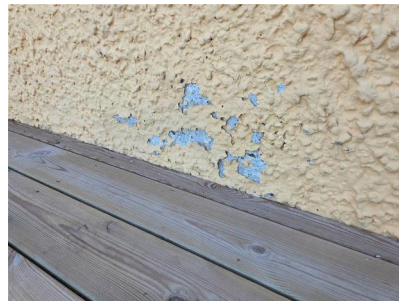
### Utvändigt / Fasad

Färgsläpp förekommer.

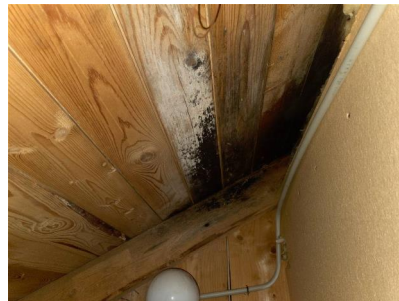
### Utvändigt / Sidovind 1-2

Mikrobiell påväxt finns på underlagstaket.

Detta kan vara ett tecken på att vinden tillförs fukt inifrån bostaden. Observera att besiktning av bostadens ventilationssystem inte har ingått i uppdraget.

Vid kontroll av sidovindarna uppmättes fuktvärden under kritisk fuktnivå för mikrobiell tillväxt och en normal lukt upplevdes.

Det finns risk för mikrobiell tillväxt om den relativa fuktigheten (RF) i den omgivande luften är över 75 %. I furuvirke motsvarar det en fuktkvot (FK) på 17 %.

Fuktkvoten i underlagstak/takbjälkar uppmättes till 8 %.

För att komma tillrätta med detta kan fukttillförseln inifrån bostaden behöva minskas. Det kan göras genom att ventilationen i bostaden förbättras samt att eventuella otätheter i vindsbjälklaget (tak-/väggvinklar, taklucka med mera) tätas. Läs Anticimex faktablad om uppvärmda vindsutrymmen för tips och råd.

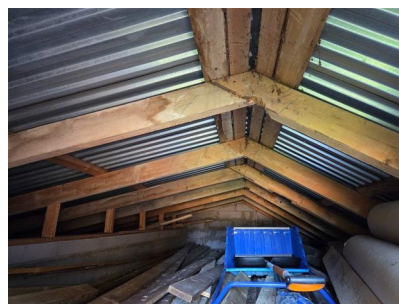
### Utvändigt / Garage

Plåttaket är äldre.

Brister i taktäckningen kan leda till att regn- eller smältvatten kan tränga ner i underliggande takkonstruktion och orsaka fuktskador.

Underlagstak/kondensskydd saknas.

Kondensvatten kan droppa ned och absorberas i isoleringens översta skikt och torkar då oftast utan att det leder till någon skada. Eftersom ett kondensskydd även leder bort vatten från smärre läckage, vid spikhål, skarvar och dylikt, ställs större krav på yttertaketets täthet om kondensskydd saknas.

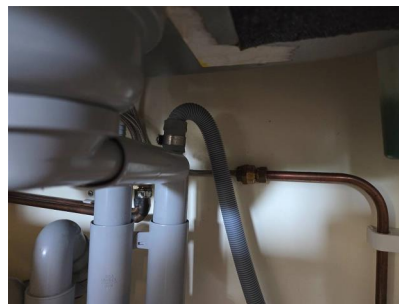
### Entréplan / Kök

Upphångningsbygel saknas på avloppslang från diskmaskinen.

När upphångningsbygel saknas ökar risken för brott på slangen med läckage som möjlig följd.

För att hindra brott på avloppsslang rekommenderas komplettering av upphångningsbygel.

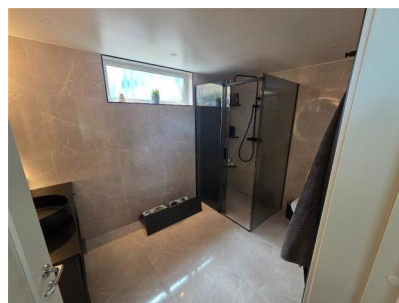
### Källarplan / Dusch / WC

Inget att notera.
