# Besiktningsprotokoll

Anticimex Försäkringsbesiktning i samarbete med Fastighetsbyrån

| Fastighetsadress:<br>Älggårdsvägen 2 | |

| Besiktningsdatum:<br>2025-08-12 | Protokollnummer:<br>69160305 |

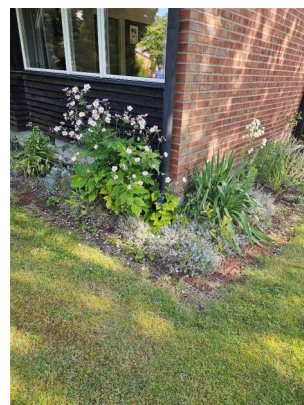
Växter/träd finns i anslutning till huset.

När det finns rabatter och växter nära grundmuren finns risk att fukt stannar kvar i väggarna. Detta kan i sin tur orsaka invändiga fuktskador. Växternas rötter kan också skada grundmuren och sätta dräneringsledningen ur funktion.

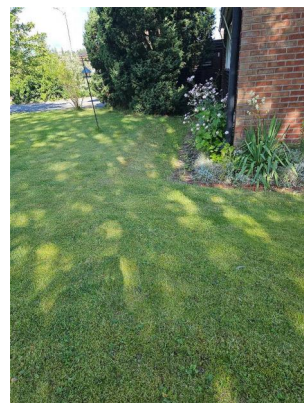
Marken lutar lokalt mot huset.

Detta innebär en ökad fuktbelastning mot grunden vilket i sin tur kan orsaka fuktskador i huset.

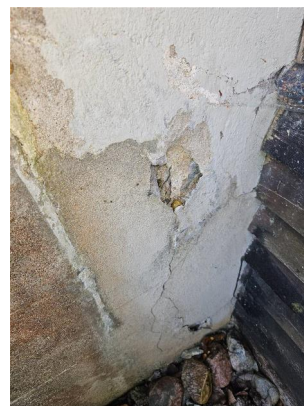
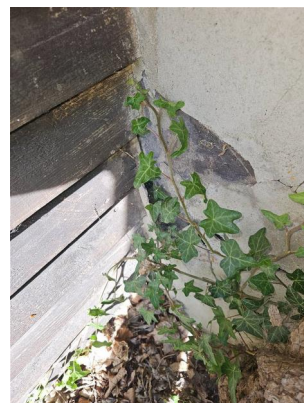
Sprickor och putssläpp finns på stödmuren på baksidan bredvid dörrpartier.

Vi rekommenderar en fördjupad undersökning utförs av en fackman för att bedöma orsak och omfattning.

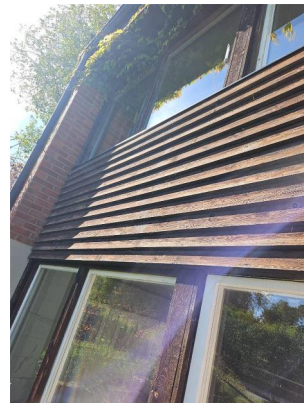
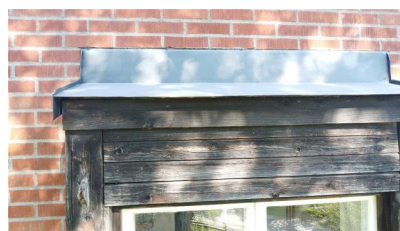
Fasadpanelen är i behov av målning/underhåll.

Fasadbeklädnad och träkonstruktioner där målningsbehov finns riskerar att få fukt- och rötskador på grund av sämre vattenavvisande förmåga. För att öka livslängden på fasadbeklädnaden rekommenderas målning och underhåll.

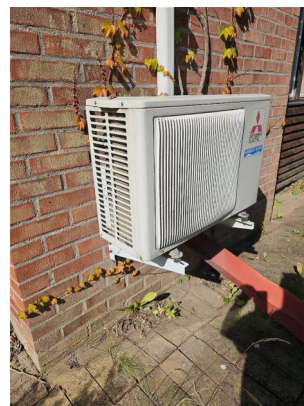
Kondensvatten från luftvärmepumpens utedel leds inte bort från husgrunden.

Detta medför ökad risk för att vatten tränger in i anslutande konstruktioner, vilket i sin tur kan leda till fuktrelaterade skador. Observera att besiktning av byggnadens värmesystem eller värmepumpen inte har ingått i uppdraget.

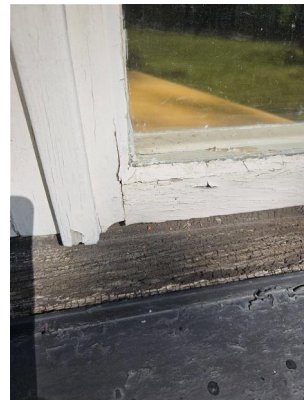
Dörrar är i behov av målning/underhåll.

Dörrbågar och dörrkarmar där målningsbehov finns riskerar att få fukt- och rötskador på grund av sämre vattenavvisande förmåga.

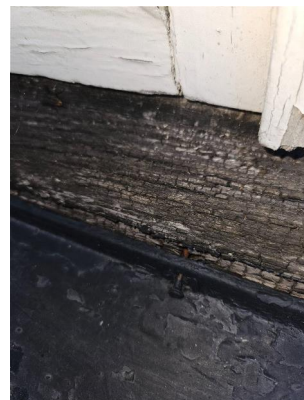
Tröskelbleck har otätheter vid infästningar.

Eftersom tröskelblecken är otäta finns risk att vatten rinner in i väggen vilket i sin tur kan leda till fuktskador i väggkonstruktionen.

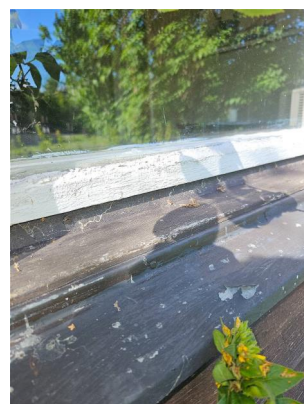
Fönster är i behov av målning/underhåll.

Fönsterbågar och fönsterkarmar där målningsbehov finns riskerar att få fukt- och rötskador på grund av sämre vattenavvisande förmåga.

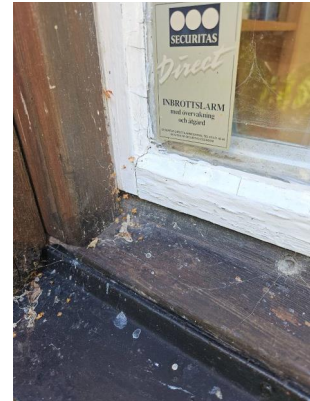
Fönsterbleck har otätheter vid infästningar.

Eftersom fönsterblecken är otäta finns risk att vatten rinner in i väggen vilket i sin tur kan leda till fuktskador i väggkonstruktionen.

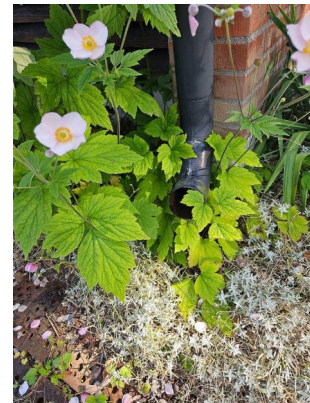
Stuprör avslutas nära husliv.

Stuprör som avslutas intill husliv (ovan mark) kan medföra en ökad fuktbelastning på grundmur/sockel med fuktrelaterade skador som följd.

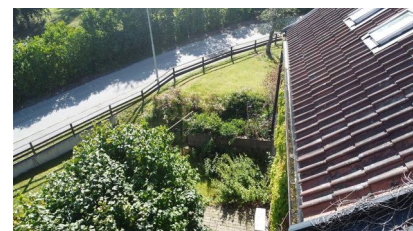
Hängrännor är skräpfyllda.

Eftersom hängrännor är fulla med skräp finns risk för fuktskador på fasad och sockel då vatten kan svämma över.

För att förhindra översvämning rekommenderas rensning av hängrännor.

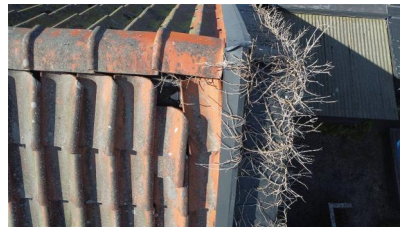
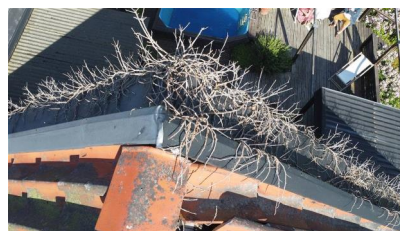
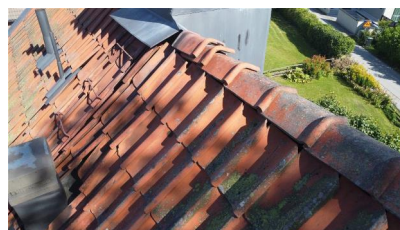
- Takpannor, läkt, underlagspapp, takfönster och plåtdetaljer är från byggår.
- Noterar att takpannor glipar motnockpannor.
- Det förekommer lösa takpannor mot plåtdetaljer och mot skorstenen.
- Väderskydd saknas.
- Klätterväxter växer in mot taket.

Ovan nämnda brister kan leda till att regn- eller smältvatten tränger ner i underliggande takkonstruktion och orsakar fuktskador.

Yttertaket är original från 1966 och kan då ha en nedsatt funktion pga åldersmässigt slitage. För att bedöma takets skick rekommenderas att en takentreprenör kontaktas för att göra en undersökning av taket.

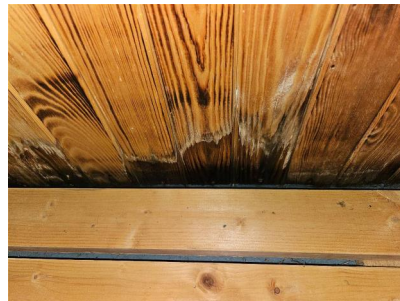
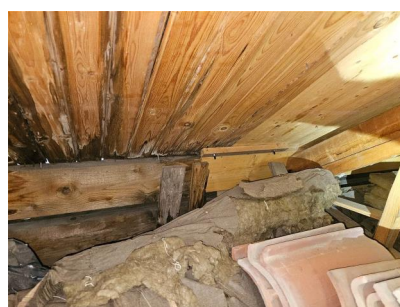
Underlagstaket har fuktfläckar.

Fuktfläckar kan bero på olika saker, och kan vara ett tecken på en tidigare eller ett pågående läckage.

Vi rekommenderar en fördjupad undersökning för att bedöma orsak och omfattning.

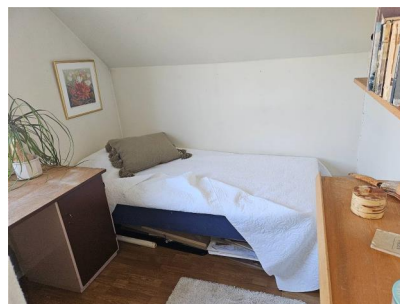
Ett sidovindsutrymme saknar lucka.

Vindsutrymmet har inte kunnat besiktas eftersom inspektionslucka saknas.

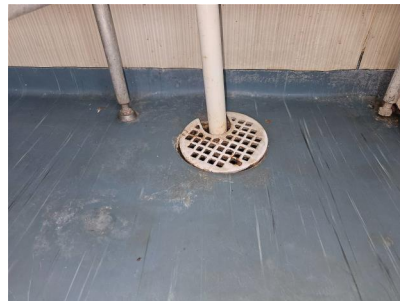
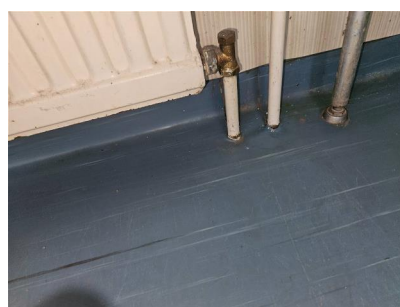
Noterar att våtrumsmattan släppt från sitt underlag vid golvbrunnen och på väggen på några ställen.

Otät rör genomföringar finns i golv.

Våtutrymmet har äldre yt-/tätskikt.

Utrymmet är äldre och har passerat tiden för sin tekniska livslängd.

Renovering av utrymmet rekommenderas. Kontakta en behörig våtrumsentreprenör för en renovering. I samband med renoveringen bör omkringliggande konstruktioner kontrolleras för att upptäcka eventuella följdskador.

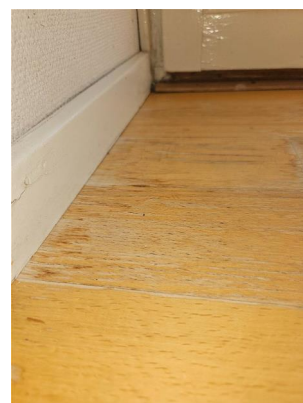
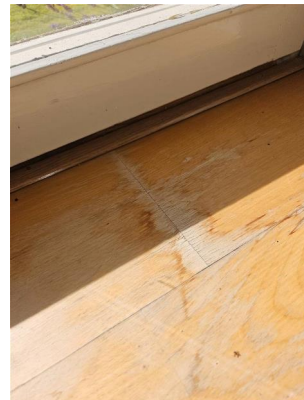
Golvet har fuktfläckar framför altandörr.

Fuktfläckar kan bero på olika saker, och kan vara ett tecken på en tidigare eller en pågående fuktskada.

Vi rekommenderar en fördjupad undersökning utförs av fackman för att bedöma orsak och omfattning.

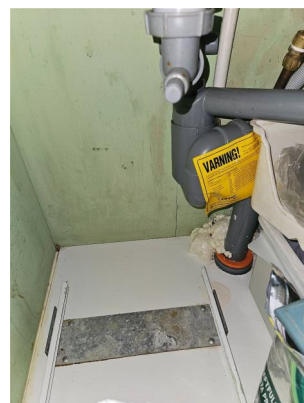
Fuktskydd saknas i diskbänksskåp och avloppsslangen till diskmaskinen samt vattenledningar är inte klamrade.

Utan fuktskydd är det svårt att upptäcka läckage från rörledningar. Vatten kan då tränga in i omkringliggande konstruktioner och orsaka fuktskador. När slangar/ ledningar inte är klamrade är detta en risk ur fuktsynpunkt. Risk finns att rörkopplingar lossnar och vatten strömmar ut över golvet, med fuktrelaterade skador som möjlig följd i omkringliggande konstruktioner.

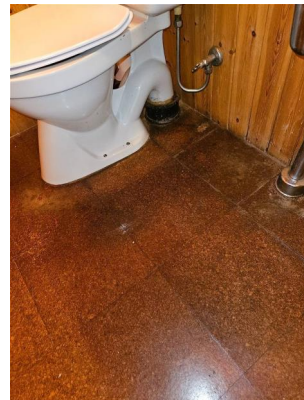
Våtrumsplattor har släppt från sitt underlag.

Våutrymmet har äldre yt-/tätskikt.

Utrymmet är äldre och har passerat tiden för sin tekniska livslängd.

Renovering av utrymmet rekommenderas. Kontakta en behörig våtrumsentreprenör för en renovering. I samband med renoveringen bör omkringliggande konstruktioner kontrolleras för att upptäcka eventuella följdskador.

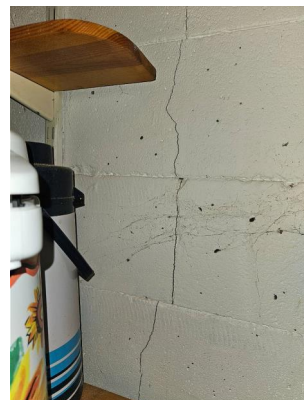
Spricka/or finns i vägg.

Dessa bedöms inte ha lett till bakomliggande skador.

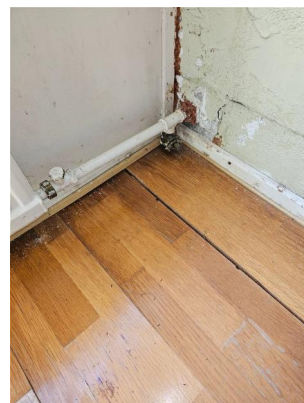
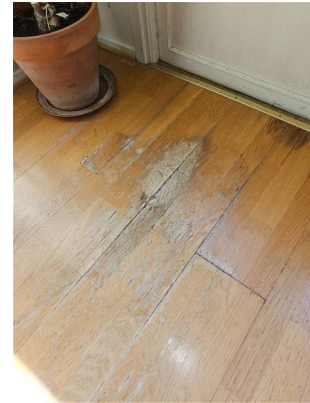
Golvet har fuktrelaterade fläckar under fönster och på parkettgolv.

Fuktfläckar kan bero på olika saker, och kan vara ett tecken på en tidigare eller en pågående fuktskada.

Vid kontroll av väggssyllar uppmättes fuktvärden över kritisk fuktnivå för mikrobiell tillväxt och mikrobiell lukt upplevdes.

Fuktkvoten uppmättes till 20 %.

Vi rekommenderar en fördjupad undersökning för att bedöma orsak och omfattning. Den fördjupade undersökning gäller hela suterrängplan.

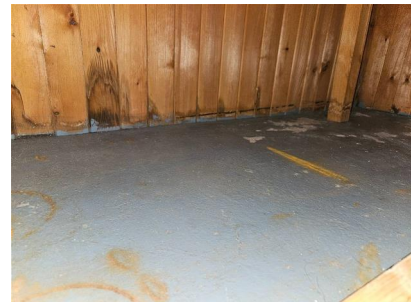
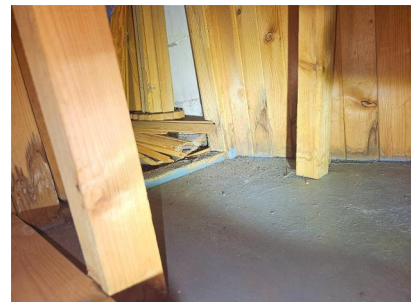
Bastupanel har fuktrelaterade skador.

Våtutrymmet har äldre yt-/tätskikt.

Utrymmet är äldre och har passerat tiden för sin tekniska livslängd.

Renovering av utrymmet rekommenderas. Kontakta en behörig våtrumsentreprenör för en renovering. I samband med renoveringen bör omkringliggande konstruktioner kontrolleras för att upptäcka eventuella följdskador.

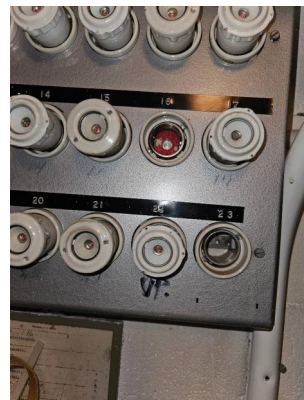
Säkringshuvar saknas i elcentralen.

Montera säkringshuvar i elcentralen.

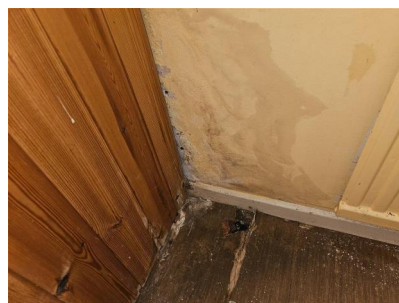
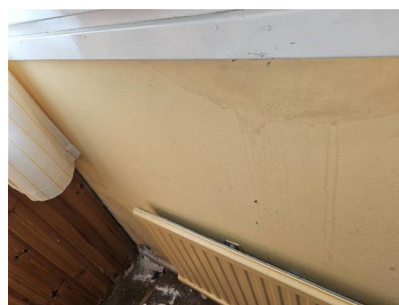
Väggen under fönster har fuktrelaterade skador och noterar att plastmattan släppt från sitt underlag.

Fuktfläckar kan bero på olika saker, och kan vara ett tecken på en tidigare eller en pågående fuktskada.

Vid kontroll av väggssyllar uppmättes fuktvärden över kritisk fuktnivå för mikrobiell tillväxt och mikrobiell lukt upplevdes.

Fuktkvoten uppmättes till 21 %.

Vi rekommenderar en fördjupad undersökning för att bedöma orsak och omfattning. Den fördjupade undersökning gäller hela suterrängplan.

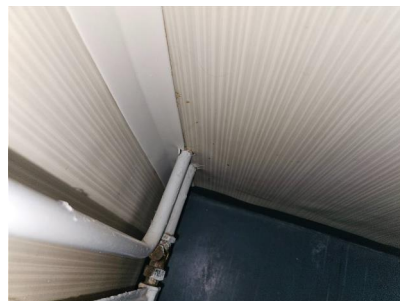
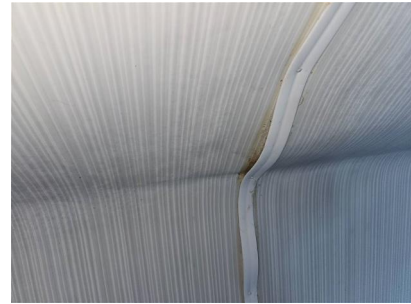
Utrymmet är äldre och har passerat tiden för sin tekniska livslängd.

Renovering av utrymmet rekommenderas. Kontakta en behörig våtrumsentreprenör för en renovering. I samband med renoveringen bör omkringliggande konstruktioner kontrolleras för att upptäcka eventuella följdskador.

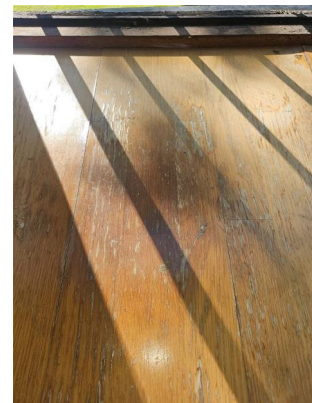
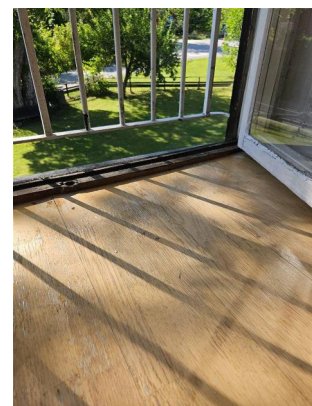
Golv har fuktfläckar framför balkongen.

Fuktfläckar kan bero på olika saker, och kan vara ett tecken på en tidigare eller en pågående fuktskada.

Vi rekommenderar en fördjupad undersökning för att bedöma orsak och omfattning.

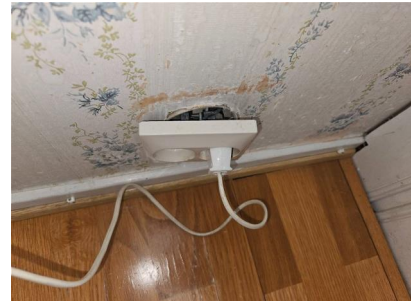
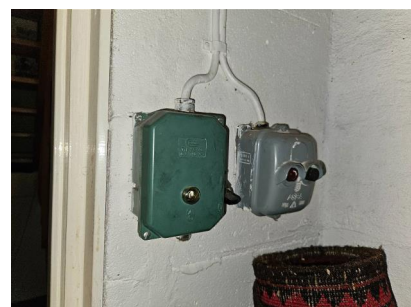
Äldre elanläggningar och elkablar är en säkerhetsrisk som kan orsaka både personskador och brand.

Kontakta en elektriker för kontroll och åtgärd.

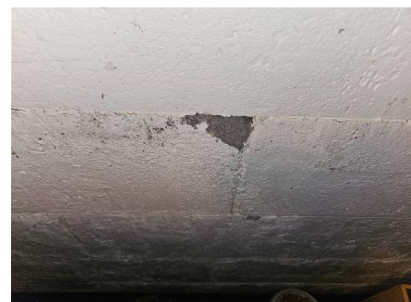
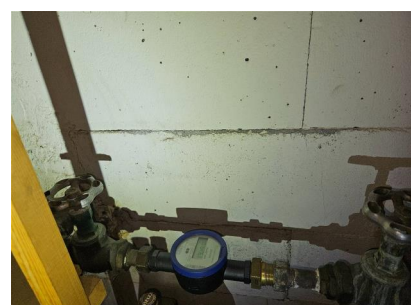
Blå lättbetong finns i byggnaden.

Denna typ av lättbetong är i vissa fall radonhaltig.

Vi rekommenderar en radonmätning eller att du kontrollerar om radonmätning har genomförts tidigare.

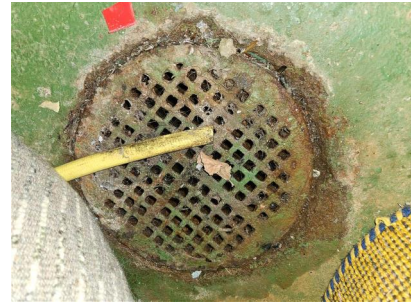
Det finns risk att golvbrunnen rostar sönder med fuktskador som följd.

Vi rekommenderar att du kontaktar en fackman för en fördjupad undersökning av stammar.

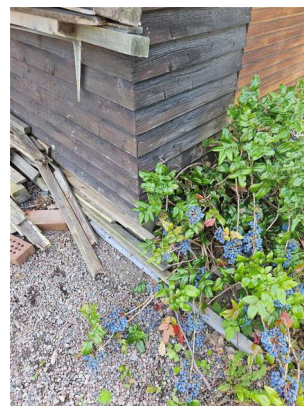
När det finns rabatter och växter nära byggnaden finns risk att fukt stannar kvar i väggarna. Detta kan i sin tur orsaka invändiga fuktskador. Växternas rötter kan också skada grundmuren och sätta dräneringsledningen ur funktion.

Området närmast huset rekommenderas att vara fritt från växtlighet.

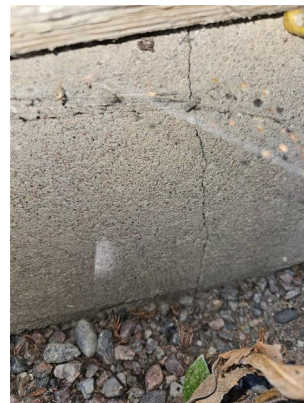
Sprickor och puttsläpp förekommer i sockel.

Detta kan leda till fukt- och frysskador i konstruktionen.

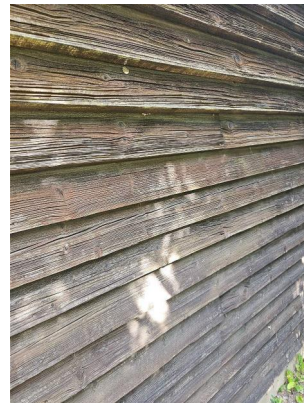
Fasadpanelen är i behov av målning/underhåll.

Fasadbeklädnad och träkonstruktioner där målningsbehov finns riskerar att få fukt- och rötskador på grund av sämre vattenavvisande förmåga. För att öka livslängden på fasadbeklädnaden rekommenderas målning och underhåll.

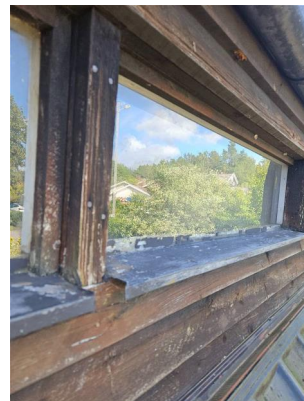
Fönsterbågar och fönsterkarmar där målningsbehov finns riskerar att få fukt- och rötskador på grund av sämre vattenavvisande förmåga.

För att öka livslängden på fönster rekommenderas målning och underhåll.

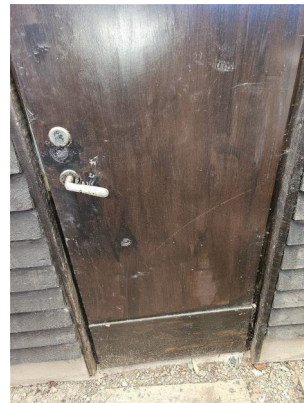
Dörr har färgsläpp och torrsprickor.

Dörrar där målningsbehov finns riskerar att få fukt- och rötskador på grund av sämre vattenavvisande förmåga.

För att öka livslängden på dörr rekommenderas målning och underhåll.

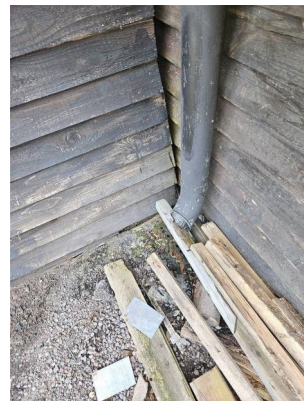
Stuprör avslutas nära husliv.

Stuprör som avslutas intill husliv (ovan mark) kan medföra en ökad fuktbelastning på grundmur/sockel med fuktrelaterade skador som följd.

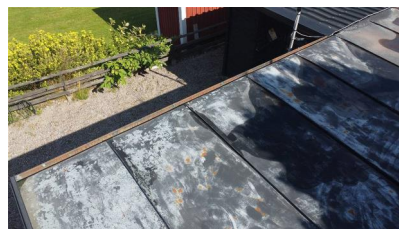
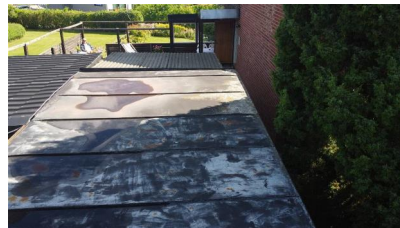
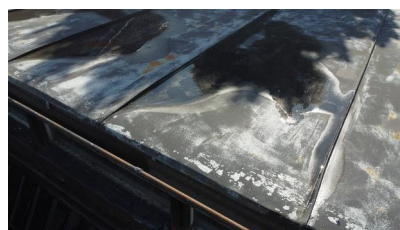
Från drönaren och bildmaterialet noterades det att plåttaket har otätheter och rostangrepp.

Brister i taktäckningen kan leda till att regn- eller smältvatten tränger ner i underliggande takkonstruktion och orsakar fuktskador.

Vi rekommenderar en fördjupad undersökning för att bedöma orsak och omfattning.

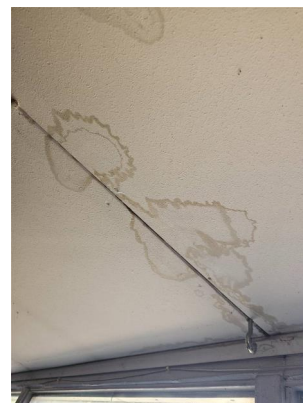
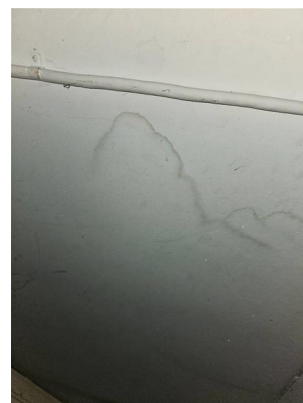
Taket har fuktfläckar.

Fuktfläckar kan bero på olika saker, och kan vara ett tecken på en tidigare eller en pågående fuktskada.
