# Besiktningsprotokoll

Anticimex Försäkringsbesiktning i samarbete med Fastighetsbyrån

| Fastighetsadress:<br>Prosten Ullmans Väg 21 | |

| Besiktningsdatum:<br>2025-08-12 | Protokollnummer:<br>69190857 |

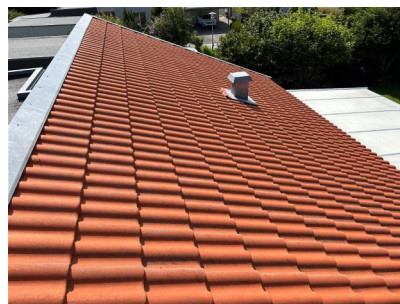
Inget att notera.

Taket besiktigat från takstege samt från stege lutad mot hängränna.

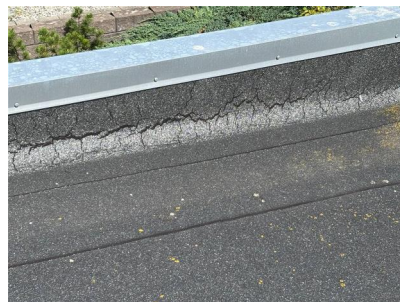
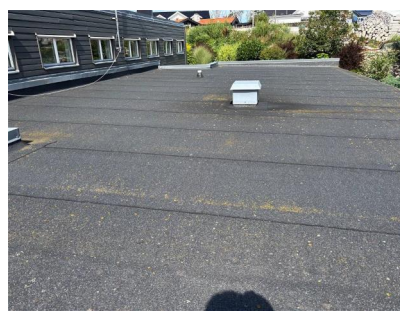
Takpappen är äldre.

Tätskiktet på ett platt/låglutande tak har enligt vår bedömning en begränsad livslängd. Eftersom takpappen är äldre har det ett minskat motstånd mot vattengenomträngning. Detta i sin tur kan leda till att takkonstruktionen drabbas av fuktskador.

Taket är besiktigt uppifrån papptaket.

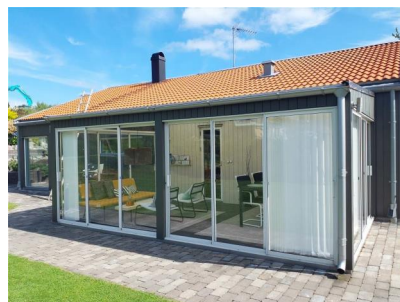
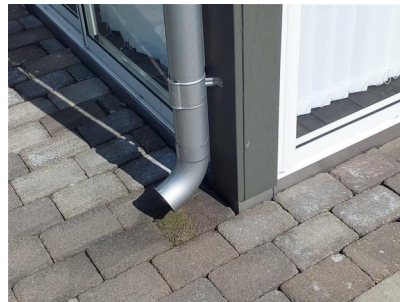
Stuprör är inte anslutet till markledning.

Stuprör som inte är anslutet till markledning kan medföra en ökad fuktbelastning på grundmur/sockel som i sin tur kan leda till fuktrelaterade skador.

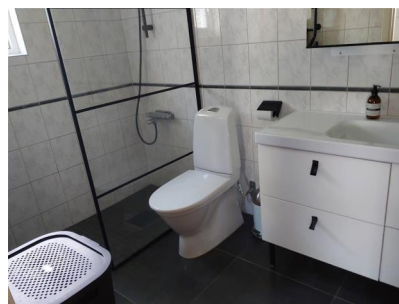
Våtutrymmet har äldre yt-/tätskikt.

Eftersom funktionen, som innebär att ytskiktet/tätskiktet ska vara vattentätt, kan vara nedsatt finns en ökad risk att vatten tränger igenom ytskiktet/tätskiktet med vattenskador i omkringliggande konstruktioner som följd.

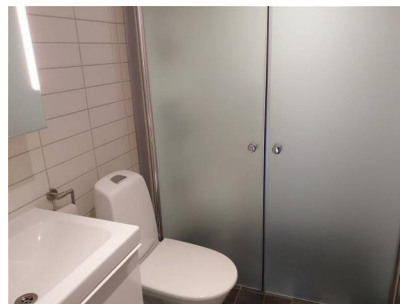
Våutrymmet har äldre yt-/tätskikt.

Eftersom funktionen, som innebär att ytskiktet/tätskiktet ska vara vattentätt, kan vara nedsatt finns en ökad risk att vatten tränger igenom ytskiktet/tätskiktet med vattenskador i omkringliggande konstruktioner som följd.

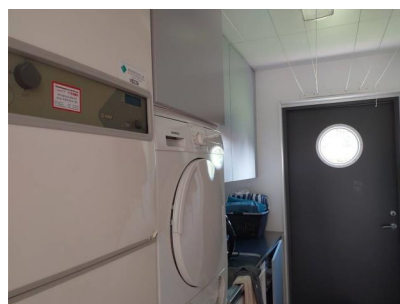
Våutrymmet har äldre yt-/tätskikt.

Eftersom funktionen, som innebär att ytskiktet/tätskiktet ska vara vattentätt, kan vara nedsatt finns en ökad risk att vatten tränger igenom ytskiktet/tätskiktet med vattenskador i omkringliggande konstruktioner som följd.

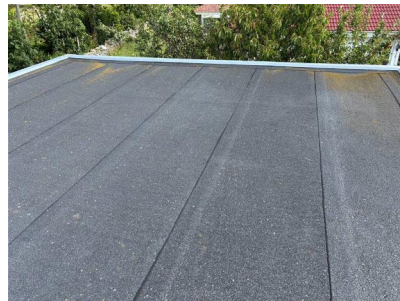
Takpappen är äldre.

Tätskiktet på ett platt/låglutande tak har enligt vår bedömning en begränsad livslängd. Eftersom takpappen är äldre har det ett minskat motstånd mot vattengenomträngning. Detta i sin tur kan leda till att takkonstruktionen drabbas av fuktskador.

Taket är besiktigat uppfifrån taket samt från stège lutad mot hängrännan.
