# Besiktningsprotokoll

Anticimex Försäkringsbesiktning i samarbete med Fastighetsbyrån

| Fastighetsadress:<br>Isbjörnsvägen 33 | |

| Besiktningsdatum:<br>2025-08-14 | Protokollnummer:<br>69177687 |

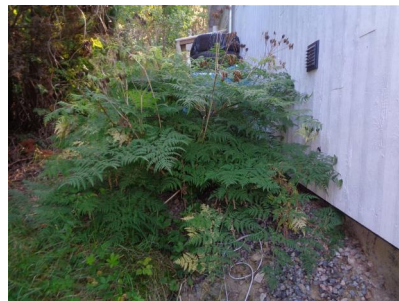
Växter finns i anslutning till byggnaden.

När det finns rabatter och växter nära byggnaden finns risk att fukt stannar kvar i väggarna. Detta kan i sin tur orsaka invändiga fuktskador. Växternas rötter kan också skada grundmuren och sätta dräneringsledningen ur funktion.

Marken lutar delvis mot huset.

Detta innebär en ökad fuktbelastning mot grunden vilket i sin tur kan orsaka fuktskador i huset.

Området närmast huset rekommenderas att vara fritt från växtlighet.

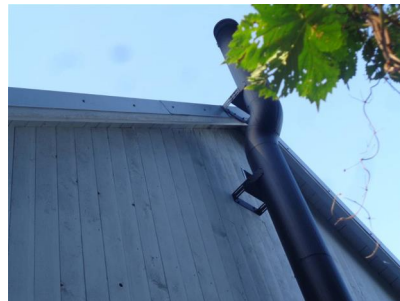
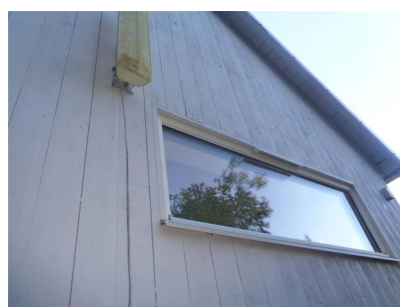
Rötskador finns delvis i fasadpanelen på husets gavel med skorsten.

Rötskador i fasaden är ett tecken på bristande fuktskydd/hög fuktpåverkan, som även kan leda till fuktrelaterade skador i bakomliggande konstruktioner.

Vi rekommenderar att kontakt tas med en behörig fackman för en fördjupad undersökning för att bedöma orsak och omfattning.

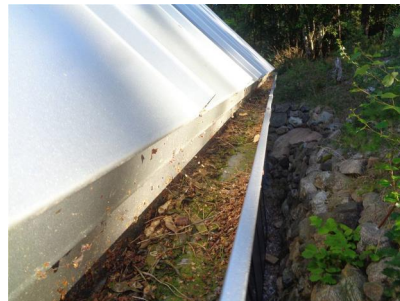
Hängrännor är skräpfyllda.

Eftersom hängrännor är fulla med skräp finns risk för fuktskador på fasad och sockel då vatten kan svämma över.

För att förhindra översvämning rekommenderas rensning av hängrännor.

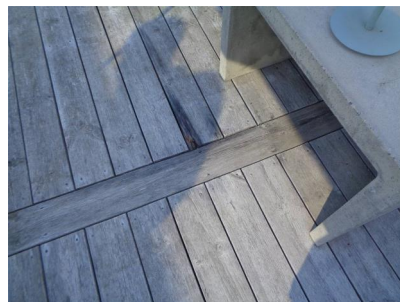
Rötskada finns lokalt i trallgolv.

Rekommenderas byte av denna

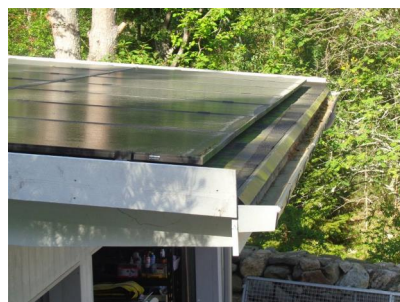
Mark lutar delvis mot garaget

Detta innebär en ökad fuktbelastning mot grunden vilket i sin tur kan orsaka fuktskador i huset.

Överbleck saknas ovan fönster.

Avsaknad av bleck ovanför fönster medför en ökad risk för att vatten kan rinna in och orsaka fuktrelaterade skador i omkringliggande konstruktioner.

Hängrännor är skräpfyllda.

Eftersom hängrännor är fulla med skräp finns risk för fuktskador på fasad och sockel då vatten kan svämma över.

För att förhindra översvämning rekommenderas rensning av hängrännor.

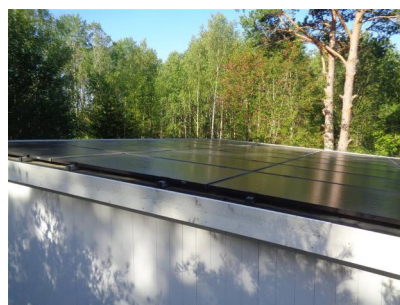
Taket har inte kunnats besiktigats pga att solpaneler täcker större delen av taketsyta.

På synliga delar inget att notera
