# Besiktningsprotokoll

Anticimex Försäkringsbesiktning i samarbete med Fastighetsbyrån

| Fastighetsadress:<br>Backeredsvägen 5 | |

| Besiktningsdatum:<br>2025-08-12 | Protokollnummer:<br>69191851 |

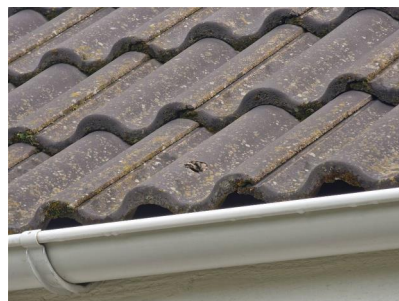
Takpannor är skadade.

Då det förekommer skadade takpannor finns det risk för fuktskador på underliggande konstruktioner.

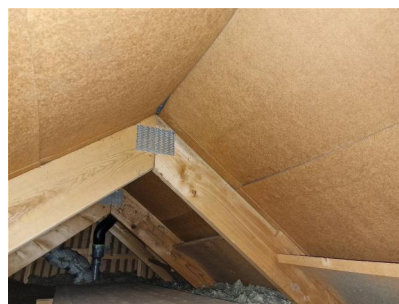
Underlagstaket består av träfiberskivor.

Eftersom underlagstaket består av träfiberskivor utan yttre täckning av papp under takbeklädningen, finns risk vid ogynnsam väderlek att regnvatten/snö tränger in i skivskarvar med läckage på vindsutrymmet som följd. Med tiden kan även träfiberskivorna drabbas av fuktskador.

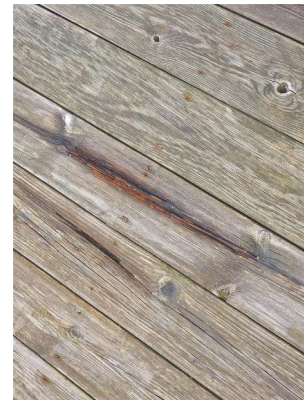
Trallbrädor har mindre rötskador.

Det rekommenderas att dessa byts ut.

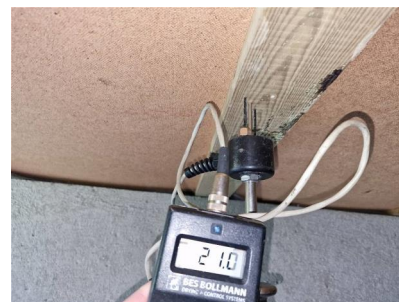
Vid kontroll av konstruktionen uppmättes fuktvärden över kritisk fuktnivå för mikrobiell tillväxt.

Uteluftsventilerade krypgrunder med bjälklag av organiskt material har ofta fuktskador på grund av naturlig fuktpåverkan. Detta kan resultera i mikrobiella skador. Vissa typer av träskyddsbehandlat virke riskerar om det utsätts för fukt avge en kemisk lukt, lukten kan även spridas till boendemiljön.

Fuktkvoten uppmättes till 21 %. Det finns risk för mikrobiell tillväxt om den relativa fuktigheten (RF) i den omgivande luften är över 75 %. I furuvirke motsvarar det en fuktkvot (FK) på 17 %.

Vi rekommenderar en fördjupad undersökning för att bedöma orsak och omfattning.

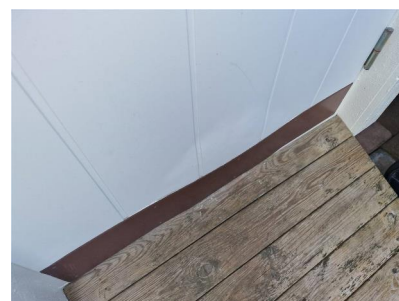
Dörr är i behov av målning/underhåll.

Dörrar där målningsbehov finns riskerar att få fukt- och rötskador på grund av sämre vattenavvisande förmåga.

För att öka livslängden på dörr rekommenderas målning och underhåll.
