**Fastighetsuppgifter**

Mjösund 1:52

| Uppdragsnummer | P4756 |
| Besiktningsdatum | 2025-08-14 |

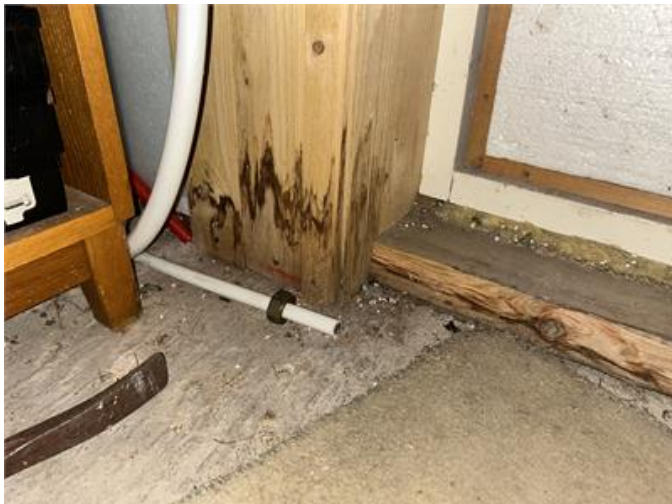
| Besiktningresultat | | | | | |
|---|---|---|---|---|---|
| Allmänt | | X | | | Äldre källare med betongplatta och motfyllda grundmurar är generellt ansett en riskkonstruktion för fuktskador.<br>Källaren är under renovering med ofärdiga ytor.<br>Enklare uppreglad golvkonstruktion samt väggkonstruktioner innerväggar samt påspikade reglar på grundmur finns.<br>Träskyddsbehandlat virke förekommer i konstruktionen i bl.a. innervägg.<br>Vid kontroll av konstruktionen upplevdes ingen avvikande lukt och fuktvärden i nivå med gränsvärde uppmättes.<br>Se kommentar/riskanalys samt bilaga "Kontroll av konstruktion". |

Källare: Fukktanvisning på panel i källare.

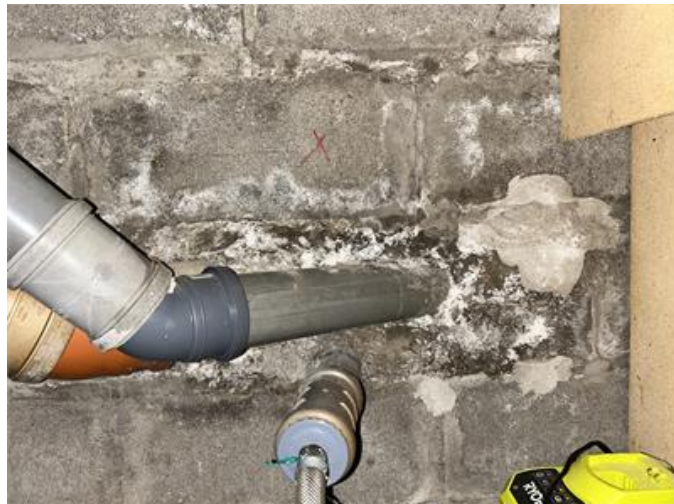
En motfylld källarvägg riskerar att utsättas för fuktpåverkan från angränsande mark. Täta ytskikt (plastmattor, vissa färger mm) samt konstruktioner och beklädnader med organiska material (tapeter, träreglar mm) mot väggytor bör undvikas, då fuktpåverkan och mikrobiell tillväxt (mögel/bakterier) kan uppstå, vilket kan leda till att avvikande mikrobiella lukter upplevs.

Källare: salt/kalk utfällning på grundmuren noteras.

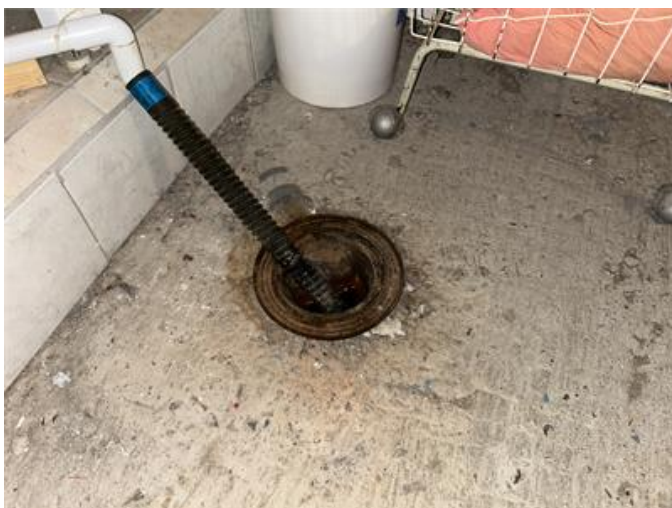
| Besiktningresultat | | | | | |
|---|---|---|---|---|---|
| VVS | | X | | | Gjutjärnsbrunnar i källare är högpunkter.<br>Gjutjärn rostar kontinuerligt vilket innebär risk för både stopp och läckage. |

Källare: Golv under renovering och där med är golvbrunnar högpunkt.

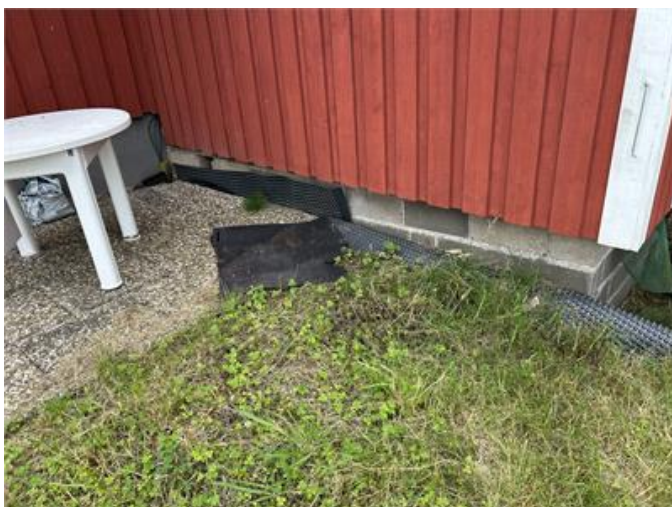
| Besiktningsresultat | | | | | |
|---|---|---|---|---|---|
| Mark | | x | | | Äldre/original dränering från -83, teknisk livslängd är passerad.<br>Se kommentar/riskanalys. |

När det utvändiga fuktskyddet och dräneringssystemet är äldre finns det risk att det har nedsatt funktion vilket kan orsaka fuktelaterade skador i byggnaden.

Mark: Platonmatta synlig på grundmuren under bl.a. uterum.

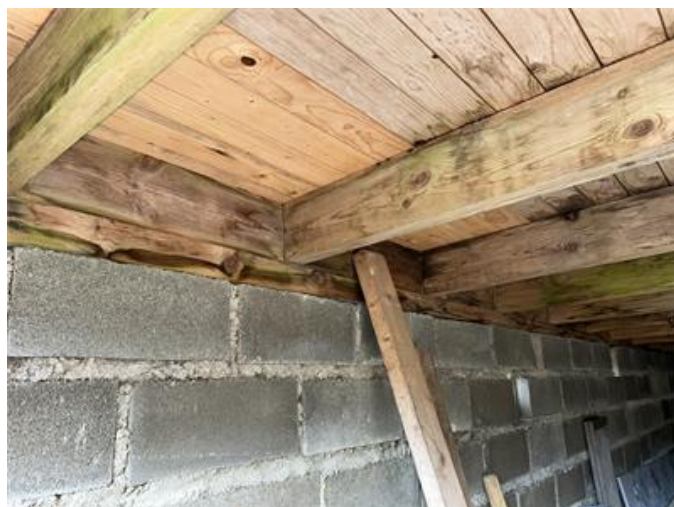
| Besiktningsresultat | | | | | |
|---|---|---|---|---|---|
| Grundläggning under uterum | | | x | | Murad grundmur med betongsten, grundmuren är upplag för uterum.<br>Otät vid trappan så regnvatten kommer in i utrymmet.<br>Fuktanvisningar och mikrobiell påväxt i bjälklaget<br>Se kommentar/riskanalys. Se "Källare allmänt. |

Grund under uterum: Fukktanvisningar och oisolerat golv.

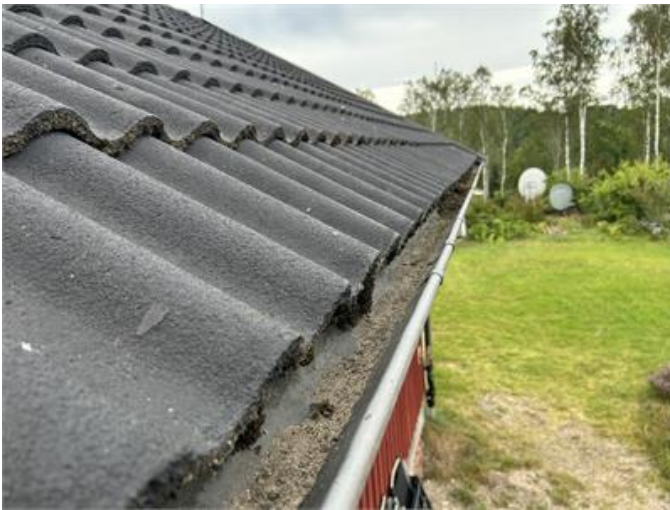
| Besiktningsresultat | | | | | |
|---|---|---|---|---|---|
| Hänggränsor & Stuprör | | x | | | Mossa och löv finns in hänggränsor, bör rensas. |

Tak: Mossa och skräp i rännan.

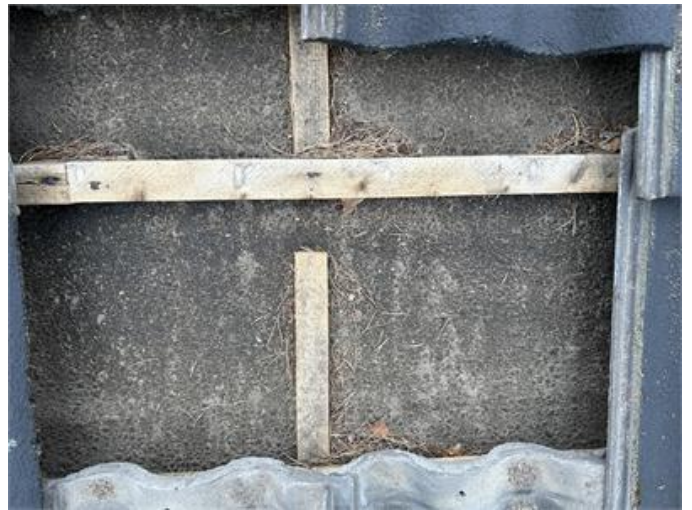
| Besiktningsresultat | | | | | |
|---|---|---|---|---|---|
| Tak | | x | | | Takbeklädnaden har nått sin beräknade tekniska livslängd.<br>Underlagspappen är torr, spräckor kan förekomma.<br>Se kommentar/riskanalys. |

När takbeklädnaden är äldre och påvisar åldersrelaterade brister har den nedsatt motstånd mot vatteninträngning, med risk för fuktelaterade skador i underliggande konstruktioner.

Tak: Torr papp samt barr och frömjöl under pannor.

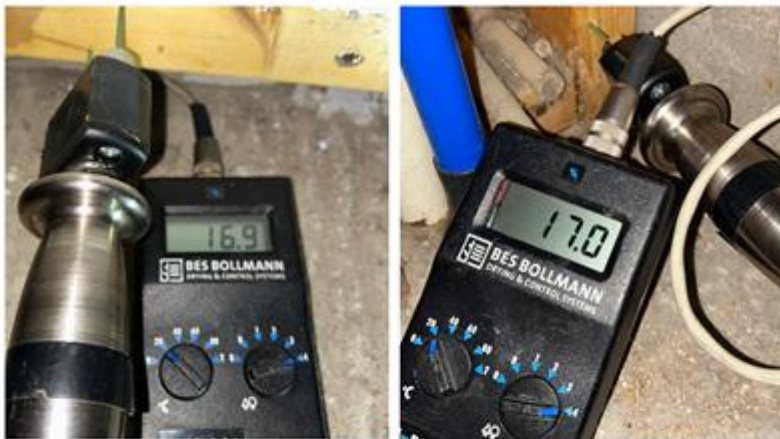
Träskyddsbehandlat virke förekommer i konstruktionen i bl.a. innervägg.

Stickprovsmässig kontroll av konstruktionen i Syll innervägg (tvätt) samt golvregel (Grovingång).

Ingen avvikande lukt upplevdes i konstruktionen och fuktvärden i nivå med gränsvärdet för mikrobiell tillväxt uppmättes.

Fuktkvoten uppmättes till 16% i väggregel mot grundmur och 17% i innerväggregel.

Risk för mikrobiell tillväxt föreligger vid en fuktkvot på 17% och rötskador >28%.
