# Besiktningsprotokoll

Anticimex Försäkringsbesiktning i samarbete med Fastighetsbyrån

| Fastighetsadress:<br>Väpnargatan 3 | |

| Besiktningsdatum:<br>2025-08-12 | Protokollnummer:<br>69138813 |

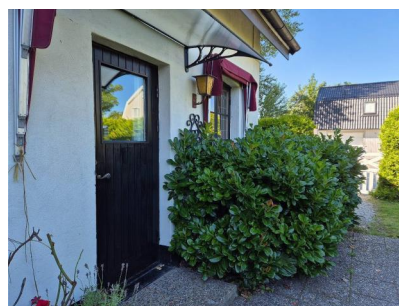
Växter finns i anslutning till byggnaden.

När det finns rabatter och växter nära byggnaden finns risk att fukt stannar kvar i väggarna. Detta kan i sin tur orsaka invändiga fuktskador. Växternas rötter kan också skada grundmuren och sätta eventuell dräneringsledning ur funktion.

Området närmast huset rekommenderas att vara fritt från växtlighet.

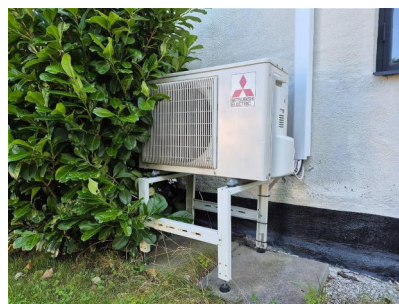
Kondensvatten från luftvärmepumpens utedel leds inte bort från husgrunden.

Detta medför ökad risk för att vatten tränger in i anslutande konstruktioner, vilket i sin tur kan leda till fuktrelaterade skador. Observera att besiktning av byggnadens värmesystem eller värmepumpen inte har ingått i uppdraget.

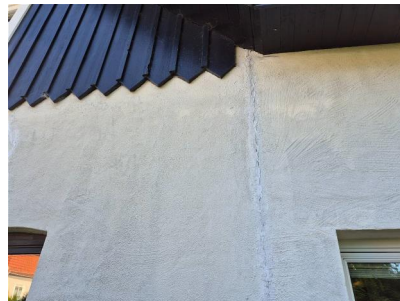
Större sättningssprickor finns i fasaden.

Detta kan leda till fukt- och frysskador i konstruktionen.

Det rekommenderas att undersöka omfattning och undersöka efter eventuella följdskador.

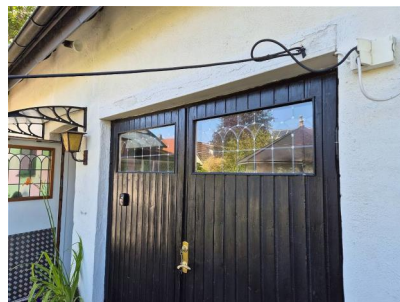
Överbleck saknas ovan dörr och vissa fönster.

Avsaknad av bleck ovanför dörren medför att det finns risk för att vatten kan rinna in och orsaka mikrobiella skador (angrepp av mikroorganismer) på tröskel och/eller i kringliggande vägg och bjälklag.

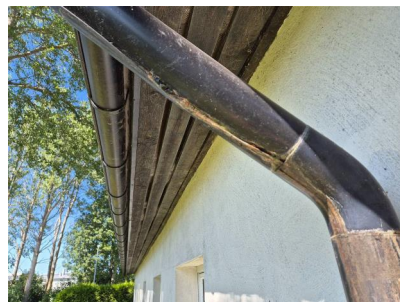
Stuprör mot söder är otätt och läcker.

Risk för fuktskador på fasad och sockel.

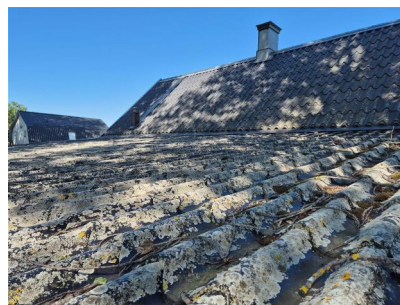
Skräp/mossa och dylikt på taket kan leda till att taktäckningen har ett minskat motstånd mot vatteninträngning. Detta i sin tur kan leda till fuktskador på träläkt och takkonstruktionen vilket kan resultera i mikrobiella skador (angrepp av mikroorganismer).

För att öka livslängden på taket rekommenderas att mossa/skräp m.m rensas från taket.

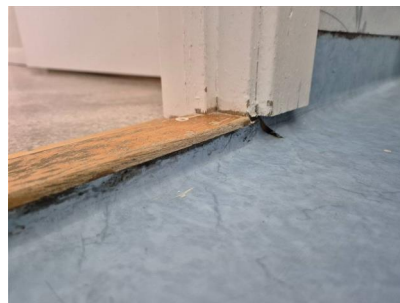
Våtutrymmet har äldre yt-/tätskikt.

Eftersom funktionen, som innebär att ytskiktet/tätskiktet ska vara vattentätt, kan vara nedsatt finns en ökad risk att vatten tränger igenom ytskiktet/tätskiktet med vattenskador i omkringliggande konstruktioner som följd.

Mindre sprickor/otätheter finns i tätskiktet vid tröskel.

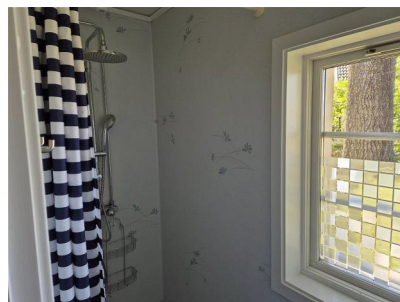
Duschen är placerad nära ett fönster.

Duschens placering i våtutrymmet utgör en risk för fuktskador i fönster- och väggkonstruktionen.

För att minska risken för fuktskador på fönster och väggkonstruktion rekommenderas att man skyddar fönstret mot vattenbegjutning.

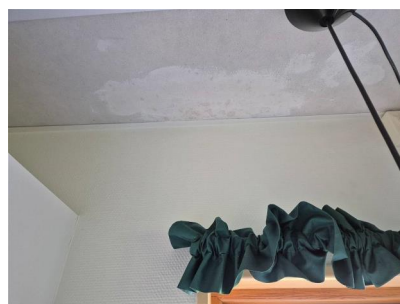
Fastighetsägare upplyser om att fuktfläckarna i innertak kök och allrum kommer från stänk inifrån och inte från ett läckage eller otäthet utifrån.

Taket har fuktfläckar.

Läs under rubriken "1. insamling av upplysningar och handlingar" där fastighetsägare upplyser om fläckarna.

Fläckarna var torra vid besiktningstillfället.

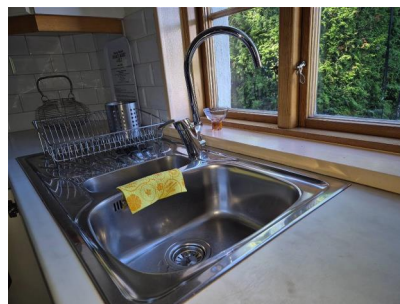
Köksblandaren saknar vridstopp.  
(utloppspipen går att vrida ut över fönsternisch).

Detta kan vid oaksam användning leda till att vatten rinner ut till omkringliggande konstruktioner med fuktskador som följd.

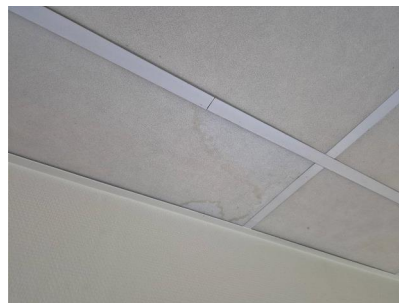
Taket har fuktfläckar.

Läs under rubriken "1. insamling av upplysningar och handlingar" där fastighetsägare upplyser om fläckarna.

Fläckarna var torra vid besiktningstillfället.

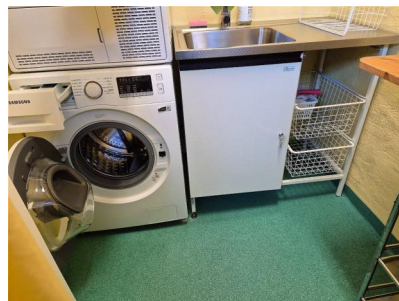
Våutrymmet har äldre yt-/tätskikt samt golvbrunn.

Eftersom funktionen, som innebär att ytskiktet/tätskiktet ska vara vattentätt, kan vara nedsatt finns en ökad risk att vatten tränger igenom ytskiktet/tätskiktet med vattenskador i omkringliggande konstruktioner som följd.

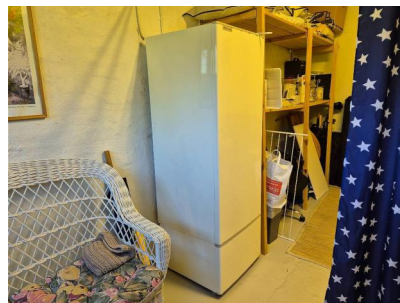
Varmvattenberedaren är olämpligt placerad.

När varmvattenberedaren finns i ett utrymme utan tätskikt ökar risken för fuktrelaterade skador i omkringliggande konstruktioner vid ett eventuellt läckage.
