Vakteln 16

Ebbalyckevägen 9A

| Uppdragsnummer | G34599 |
| Besiktningsdatum | 2025-08-15 |

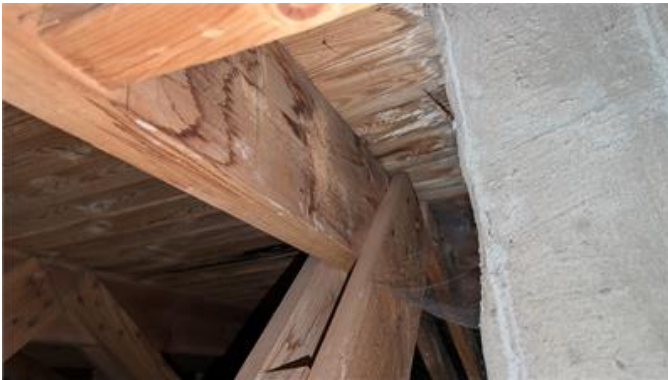
**Övre Vind:** Utrymmet har endast besiktigas från inspektionslucka på grund av utrymmesbrist och ingen landgång. Inom synfältet noterades fuktfäckar runt skorsten och mot taksarg. Kan vara spår efter tidigare fuktpåverkan innan takbytet ca 2002 men bör kontrolleras regelbundet för att fastställa om vidare åtgärdsbehov föreligger.

Övre vind: Inom synfältet noterades fuktfläckar runt skorsten och mot taksarg. Kan vara spår efter tidigare fuktpåverkan innan takbytet ca 2002 men bör kontrolleras regelbundet för att fastställa om vidare åtgärdsbehov föreligger.

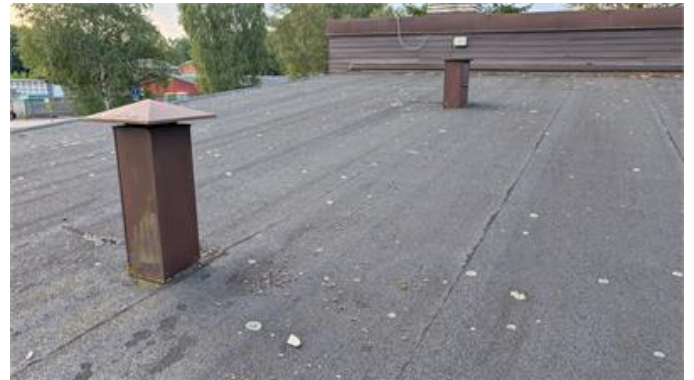
**Tak:** Huset har ett låglutande tak med en takbeklädning av takpapp. En sådan takbeklädning kräver regelbunden tillsyn och underhåll. Livslängden för en vanlig takpapp brukar anges till ca 15-20 år.

Vid senaste pappbytet ca 2002 monteras pappen ovan tidigare befintlig papp vilket medför att inga nya anslutningar till plåt utfördes: Vilket medför att anslutning mellan papp och plåt anses äldre vilket kan öka risken för läckage. Ta kontakt med fackman för bedömning av behovet av vidare åtgärd.

Tak: Vid senaste pappbytet ca 2002 monteras pappen ovan tidigare befintlig papp vilket medför att inga nya anslutningar till plåt utfördes: Vilket medför att anslutning mellan papp och plåt anses äldre vilket kan öka risken för läckage.

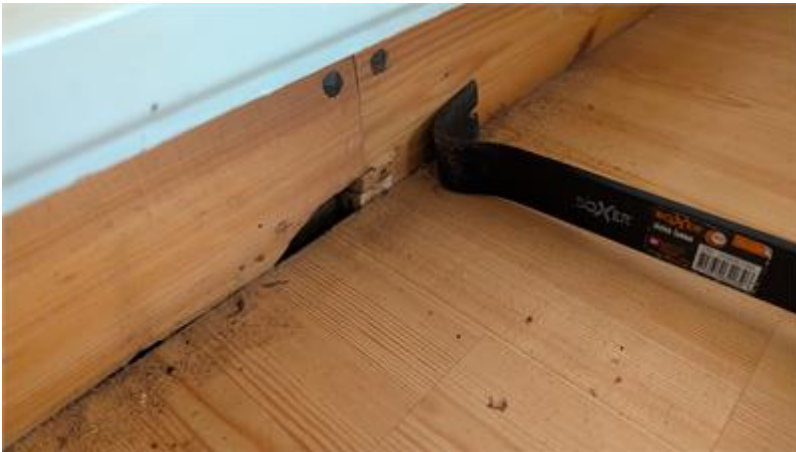
Stickprovskontroll av påreglad vägg i allrum visade fuktkvot på 21%. Det kritiska gränsvärdet för mikrobiell tillväxt brukar anges till 17% fuktkvot (FK).

Träkonstruktionen bedöms vara fuktpåverkad från naturlig fuktbelastning i mark. Anses detta vara ett problem är en vanlig åtgärd är att plocka bort konstruktionen. Kontrollera bakomliggande murverk innan tidigare träkonstruktion ersätts av tex putslagad och målad yttervägg.
