# Besiktningsprotokoll

| Fastighetsadress:<br>Furuviksvägen 46 | |

| Besiktningsdatum:<br>2025-08-13 | Protokollnummer:<br>69199099 |

## Försäkringsbesiktning

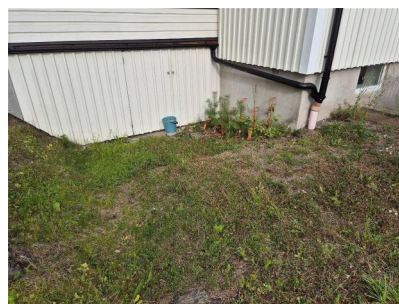
Om möjligt bör marklutningen förbättras vid nedfarten till grovförrådet för att skydda grundmuren mot fuktbelastning.

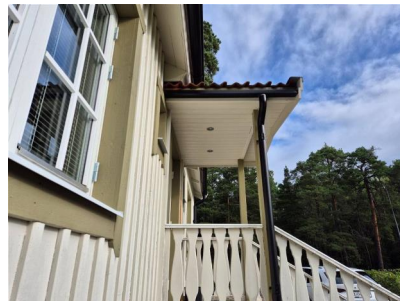
På farstukvisten finns ett behov av målning/underhåll.

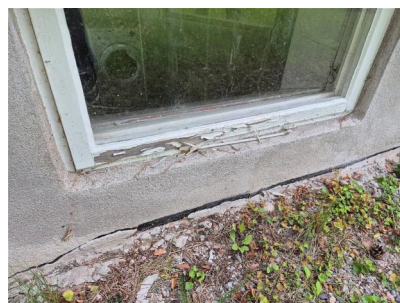
På källarens fönster finns ett behov av underhåll. Jag observerade även en spricka i ett av fönsterglasen.

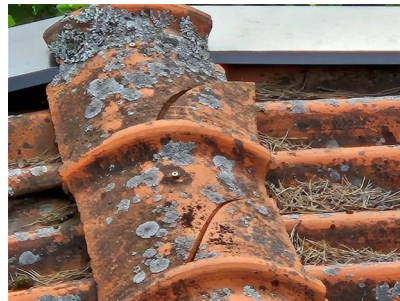
Besiktning av yttertaket har genomförts från marken samt takstegen. Vid stickprovsluft av takpannor finns inget att notera. Däremot observerade jag några trasiga nockpannor på farstukvistaket som behöver bytas ut.

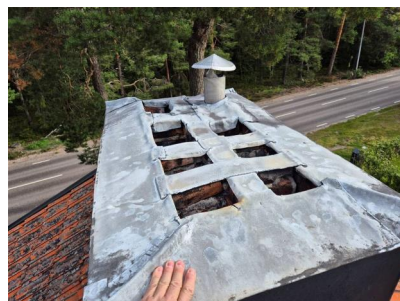
Skorstenen saknar väderskydd. Väderskyddets funktion är att skydda murstocken mot nederbörd som annars kan orsaka fuktskador och frostsprängningar. Montage av väderskydd bör utföras av en fackman.

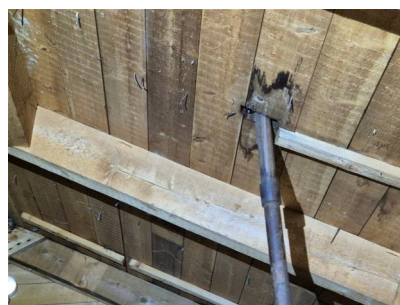
Jag observerade några fuktfläckar på insida yttertak. Eftersom yttertaket nyligen renoverats bedöms fläckarna ha uppstått innan takrenoveringen.

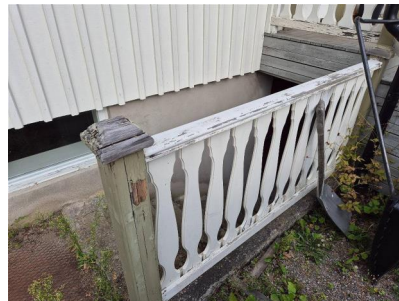
Underhållsbehov finns på staketet vid nedgången till källaren.

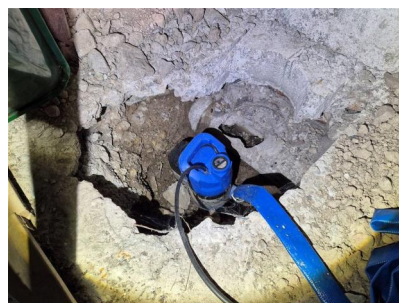
I utrymmet finns en dränkpump installerad.
