# Besiktningsprotokoll

Anticimex Försäkringsbesiktning i samarbete med Fastighetsbyrån

| Fastighetsadress:<br>Lohyllan 49 | |

| Besiktningsdatum:<br>2025-08-14 | Protokollnummer:<br>69163389 |

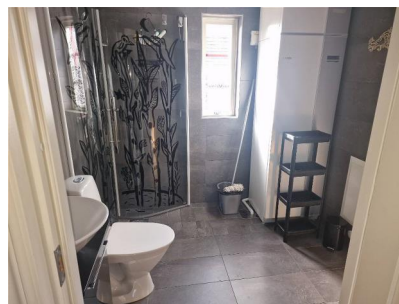
### Entréplan / Dusch/Toalett

Kakel och klinkers  
Inget att notera  
Fuktindikering i utrymmet gav inga förhöjda fuktindikationer.

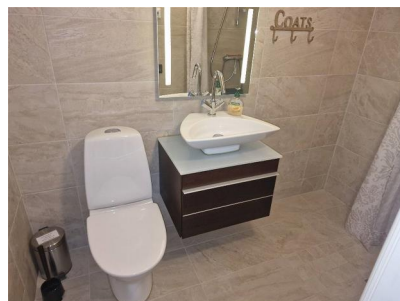
### Övre plan / Dusch/Toalett

Kakel och klinkers  
Inget att notera  
Fuktindikering i utrymmet gav inga förhöjda fuktindikationer.
