**Fastighetsuppgifter**

Lexby 11:62

Smedjegårdsvägen 9A

| Uppdragsnummer | O28853 |

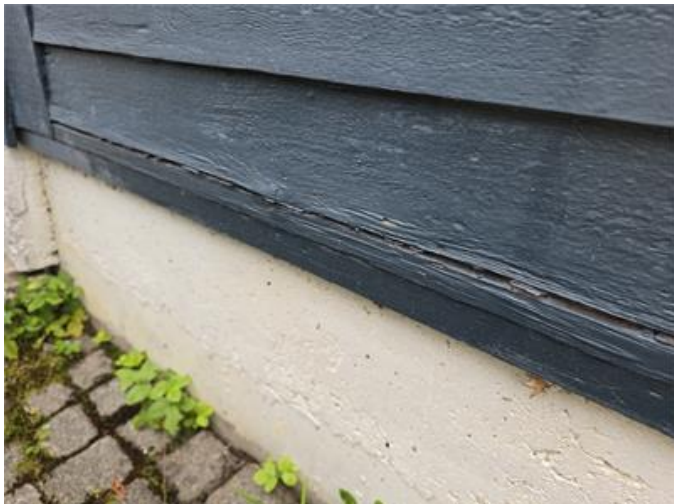
| Besiktningsresultat | | | | | |
|---|---|---|---|---|---|
| Fasad | | X | | | Fasaden är delvis i behov av målning/underhåll. Det förekommer lokala rötskador. Se kommentar/riskanalys.<br>Det finns ingen plåt mellan fasad/entrétag, medför risk för fuktinträning mellan dessa konstruktioner med skador som möjlig följd. |

**Fasad, Fönster/dörrar:** När det finns torrsprickor/rötskador i fasadpanelen/snickerier finns det en risk att vatten kan tränga in och orsaka skador som kan påverka byggnaden och inomhusmiljön negativt.

Exempel på panel med rötskador.

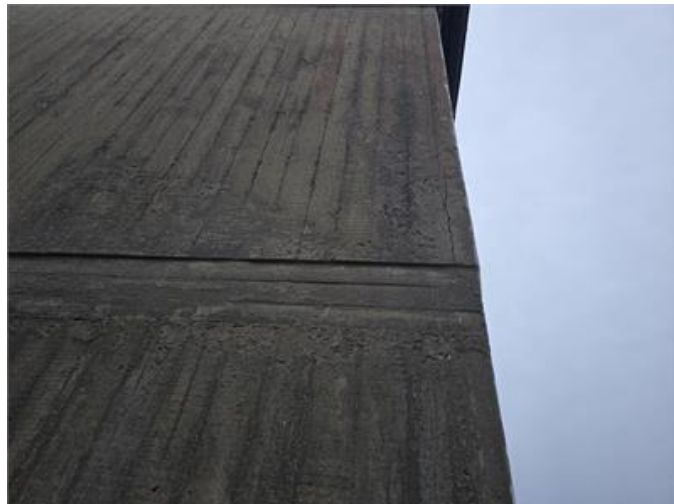
| Besiktningsresultat | | | | | |
|---|---|---|---|---|---|
| | | X | | | Sprickor samt synlig armering noteras i betongfasad. Se kommentar/riskanalys. |

**Fasad:** När det är sprickor i fasaden finns det en risk att vatten kan tränga in och orsaka skador som påverkar byggnaden negativt. Om sprickor ökar/växer bör en vidare undersökning göras.

Exempel på spricka i betongfasad.

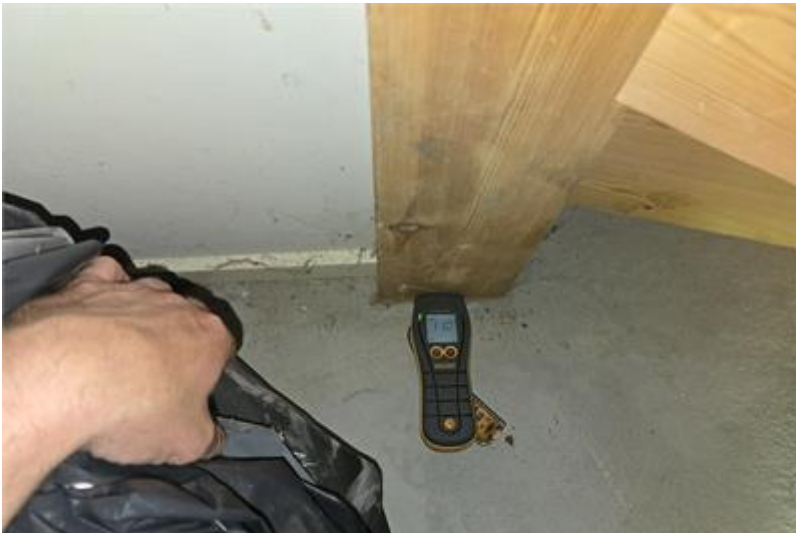
Gränsen för mikrobiell tillväxt i trä går vid ca 17% fuktkvot och mättnadsgraden över ca 28%. Kontroll av konstruktion utfördes via källaren och stickprovsmässig mätning utfördes i innerväggsregel och stolpe till trappan.

Fuktkvoten uppmättes till ca 11-12% i dessa konstruktioner. Det upplevdes ingen avvikande lukt i källaren vid besöket.

Notera att stickprovsmässig undersökning är utförd samt att mätvärden under gränsvärdet uppmättes. För att säkert fastställa konstruktionens kondition, uppbyggnad och fuktstatus måste en mer omfattande undersökning utföras.
