# Besiktningsprotokoll

Anticimex Försäkringsbesiktning i samarbete med Fastighetsbyrån

| Fastighetsadress:<br>Krokvägen 33 | |

| Besiktningsdatum:<br>2025-08-06 | Protokollnummer:<br>69139964 |

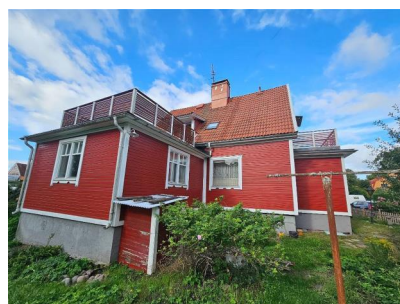
Växter finns i anslutning till grundmur.

När det finns rabatter och växter nära grundmuren finns risk att fukt stannar kvar i väggarna. Detta kan i sin tur orsaka invändiga fuktskador. Växternas rötter kan också skada grundmuren och sätta dräneringsledningen ur funktion.

Området närmast huset rekommenderas att vara fritt från växtlighet.

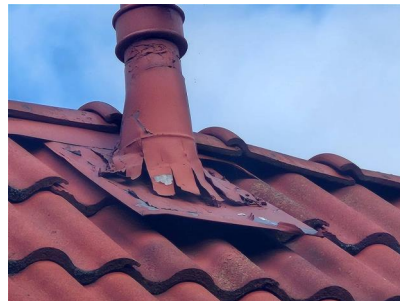
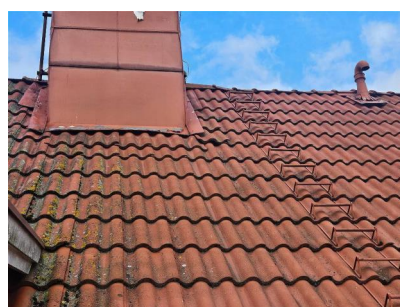
Yttertaket är äldre.

Takpannor, plåtdetaljer och underlagspapp har enligt vår bedömning en begränsad livslängd. Eftersom husets taktäckning är äldre har det ett minskat motstånd mot vatteninträngning. Detta i sin tur kan leda till fuktskador på träläkt och vidare ner i underliggande konstruktioner.

Tak är besiktat från balkonger, takfot och mark.

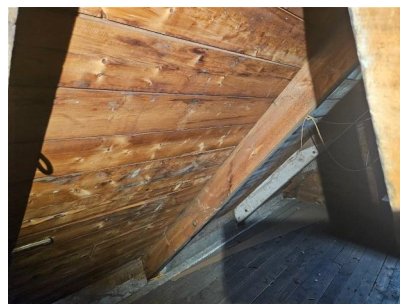
Vid kontroll av vinden uppmättes fuktvärden under kritisk fuktnivå för mikrobiell tillväxt och en normal lukt upplevdes. Fuktkvoten i underlagstak/takbjälkar uppmättes till 12 %.

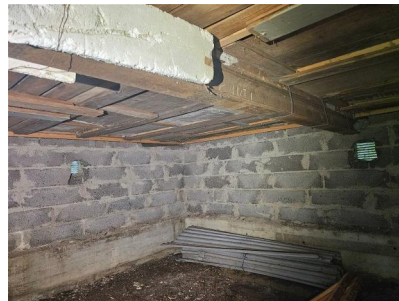
Vid kontroll av konstruktionen i krypgrund uppmättes fuktvärden under kritisk fuktnivå för mikrobiell tillväxt och normal lukt upplevdes.

Golvbjälklaget ovan den uteluftsventilerade krypgrunden riskerar att drabbas av fuktskador på grund av naturlig fuktpåverkan. Detta kan i sin tur leda till mikrobiella skador (angrepp av mikroorganismer) som kan leda till att mikrobiell lukt sprids till boendemiljön. Fuktkvoten uppmättes till 13%.

Markplast saknas vilket kan leda till ökat fuktillskott från mark.

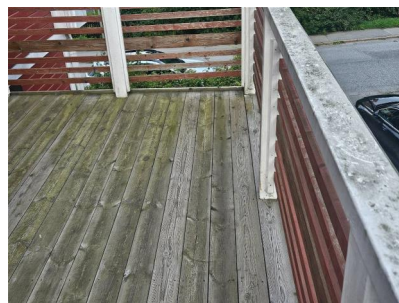
Taket under terrass kunde inte besiktas då trallen döljer takets yta.

Vi rekommenderas att trätrallen demonteras så att en kompletterande besiktning kan utföras.

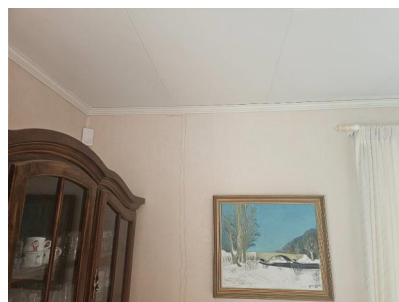
Läckage i vardagsrummet i hörna mot baksidan för ca 8-10 år sedan. Plåten på yttertaket åtgärdades 2018. Man lade även korrugerad plast under trallen för extra skydd. Sedan lades ny trall ovanpå. Fuktfläckare från det gamla läckage finns i vardagsrum. Dessa har varit oförändrade sedan skadetillfället.

Väggen har fuktfläckar.

Fuktfläckar kan bero på olika saker, och kan vara ett tecken på en tidigare eller en pågående fuktskada.

Se även notering under lämnade upplysningar.

Vi rekommenderar en fördjupad undersökning för att bedöma orsak och omfattning.

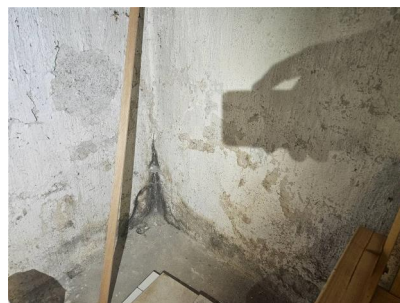
Missfärgning /påväxt källarväggar.

Puts- och färg som släppt från underlaget invändigt på källarytterväggarna är ett tecken på att källarens utvändiga fuktskydd inte längre fungerar tillfredsställande.

För att åtgärda detta måste källarens utvändiga fuktskydd förbättras. Läs Anticimex faktablad om källare för tips och råd.

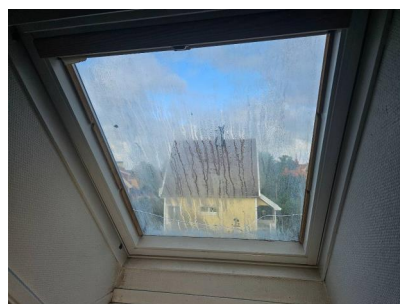
Isolerglas är punkterade (missfärgade/imma mellan rutorna).

Isolerglas som är punkterade tyder på att tätningen mellan rutorna är bristfälliga.

Kontakta glasmästare för åtgärdsförslag och bedömning av omfattningen av ett eventuellt fönsterbyte.
