# Besiktningsprotokoll

Anticimex Försäkringsbesiktning i samarbete med Fastighetsbyrån

| Fastighetsadress:<br>Västra Vägen 90 | |

| Besiktningsdatum:<br>2025-08-14 | Protokollnummer:<br>69198909 |

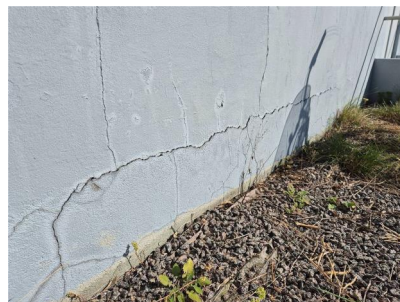
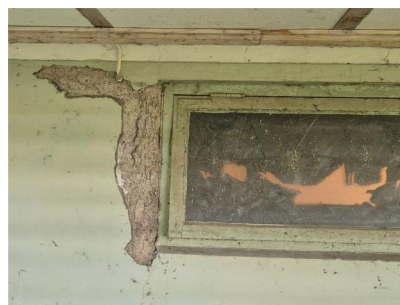
Sprickor och putssläpp finns i sockel.

Kontakta fackman för åtgärd.

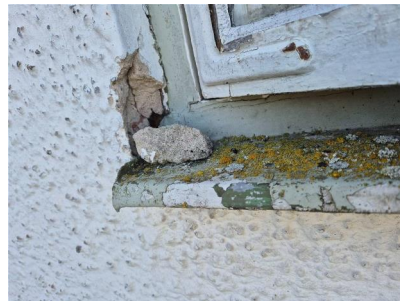
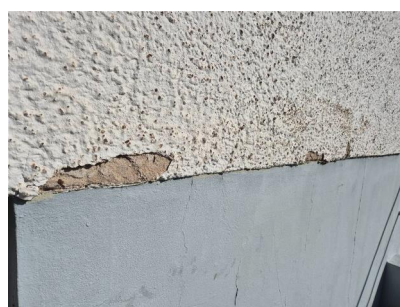
Putsad fasad har putssläpp

Då den putsade fasaden har brister finns risk att vatten tränger in i bakomvarande konstruktion med fuktrelaterade skador och risk för frostsprängning vintertid.

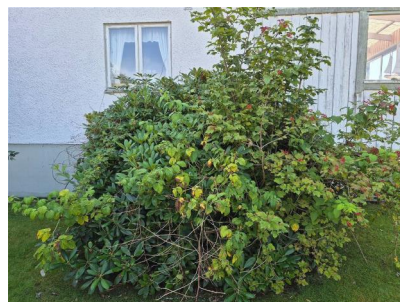
Växter finns i anslutning till byggnaden.

När det finns rabatter och växter nära byggnaden finns risk att fukt stannar kvar i väggarna. Detta kan i sin tur orsaka invändiga fuktskador. Växternas rötter kan också skada grundmuren och sätta dräneringsledningen ur funktion.

Området närmast huset rekommenderas att vara fritt från växtlighet.

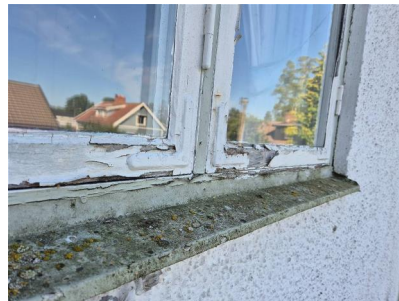
Fönster är i behov av målning/underhåll.

Fönster där målningsbehov finns riskerar att få fukt- och rötskador på grund av sämre vattenavvisande förmåga.

För att öka livslängden på fönster rekommenderas målning och underhåll.

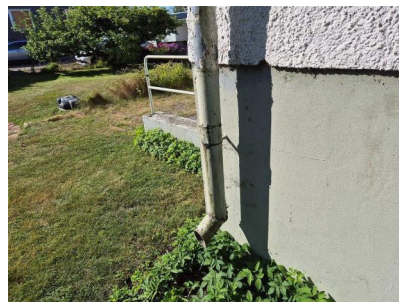
Stuprör är inte kopplade till markledning.

Stuprör som inte är anslutet till markledning kan medföra en ökad fuktbelastning på grundmur/sockel som i sin tur kan leda till fuktrelaterade skador i huset.

Hängrännor/stuprör är äldre och har färgsläpp.

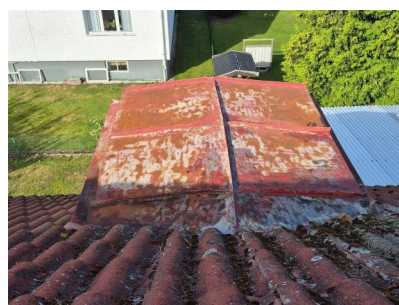
Yttertaket är äldre.

Plåtdetaljer/plåttak är äldre och har färgsläpp/rostangrepp.

Det finns mossor på takpannorna.

Otättheter finns kring takplåtar.

Takpannor, plåtdetaljer och underlagspapp har enligt vår bedömning en begränsad livslängd. Eftersom husets taktäckning är äldre har det ett minskat motstånd mot vatteninträngning. Detta i sin tur kan leda till fuktskador på träläkt och vidare ner i underliggande konstruktioner.

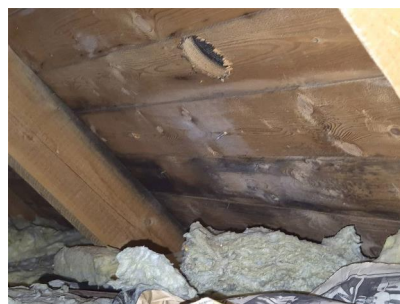
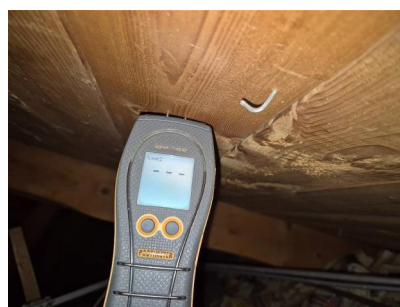
Mikrobiell påväxt finns på underlagstaket.  
Missfärgningar finns i underlagstaket

Detta kan vara ett tecken på att vinden tillförs fukt inifrån bostaden.  
Observera att besiktning av bostadens ventilationssystem inte har ingått i uppdraget.

Vid kontroll av vinden uppmättes fuktvärden under kritisk fuktnivå för mikrobiell tillväxt och en normal lukt upplevdes.  
Fuktkvoten i underlagstak/takbjälkar uppmättes vid besiktningstillfället till mindre än 10%. Gränsvärdet är 17%.  
Detta värde varierar dock under året beroende på årstid och utomhusklimat.

För att komma tillrätta med detta kan fukttilförseln inifrån bostaden behöva minskas. Det kan göras genom att ventilationen i bostaden förbättras samt att eventuella otätheter i vindsbjälklaget (tak-/väggvinklar, taklucka med mera) tätas. Läs Anticimex faktablad om oppvärmda vindsutrymmen för tips och råd.

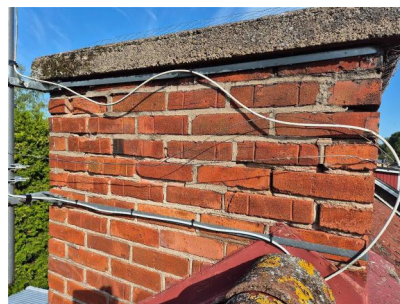
Vittringsskador och fogsläpp finns i skorstenen.  
Vädersydd saknas på skorstenen.

Kontakta fackman för åtgärd.

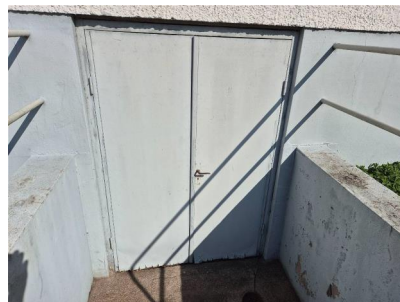
Källardörren har formförändringar av fukt, tröskeln har rötskador och sitter löst.  
Rekommenderar att kontakt tas med snickare och byter dörren.

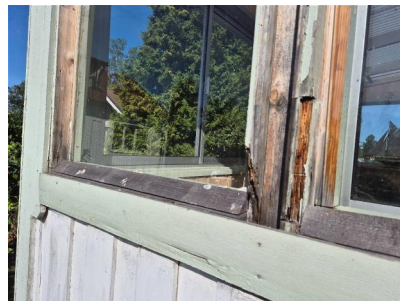
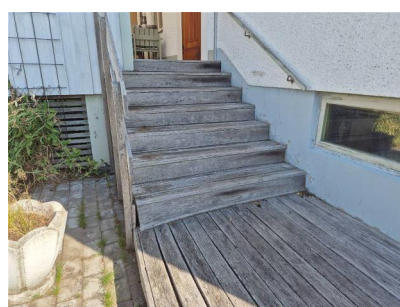
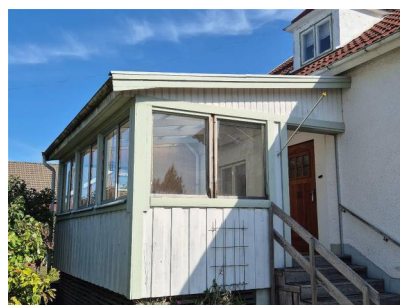
Uterummet/trappa och altantrall är äldre. Rötskador finns kring fönster och trappsteg/räcke sitter löst. Missfärgningar finns på träpanelen i uterummet. Uterummet är i allmänt behov av underhåll.

Kontakta snickare för åtgärd.

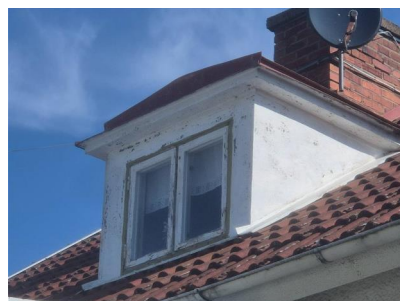
Takkupan är i behov av målning och underhåll.

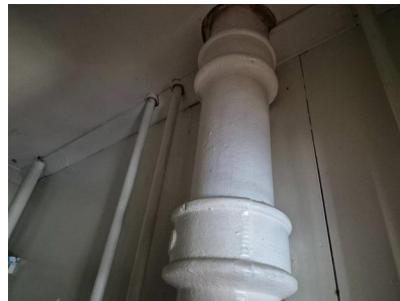
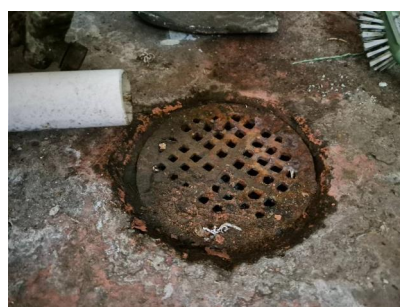
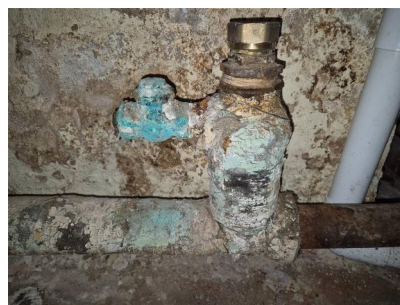
Äldre avloppsrör och golvbrunnar av gjutjärn finns i huset. Då risken för skador på ovanstående ökar med stigande ålder är det viktigt att ha med sig detta i sin planering framgent.

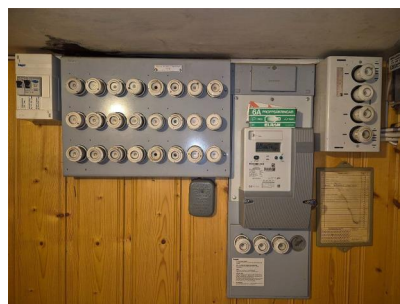
Jordfelsbrytare finns installerad och betjänar endast delar av installationen.  
I huset finns äldre elinstallationer.  
3-fas eluttag i metall finns i hobbyrummet, dessa uttag är ej längre godkända.

Kontakta en elektriker för kontroll och åtgärd.

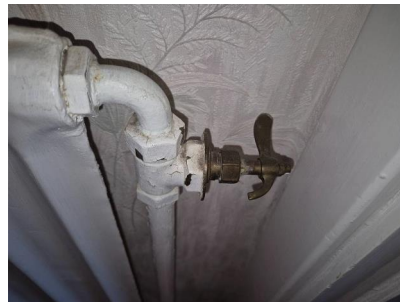
Äldre radiatorvred i mässing finns i fastigheten. Dessa vred ärgar och börjar man vrida på dem så kan de börja läcka.

Rekommenderar att en rörmokare byter ut dessa till modernare variant vid tillfälle.

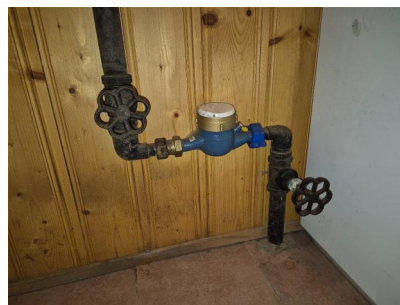
Inkommande vattens avstängningskran består av "blomkransventil", Rekommenderar att kulventil installeras vid tillfälle. Nuvarande typ av ventiler kan ha svårt att slutat tätt.

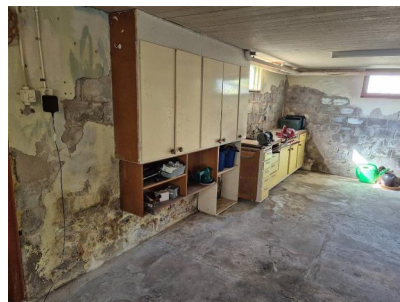
Puts- och färgsläpp finns på källarväggar. Mikrobiell lukt och fukt upplevs i källaren.

Puts- och färg som släppt från underlaget invändigt på källarytterväggarna är ett tecken på att källarens utvändiga fuktskydd inte längre fungerar tillfredsställande.

För att åtgärda detta måste källarens utvändiga fuktskydd förbättras. Läs Anticimex faktablad om källare för tips och råd.

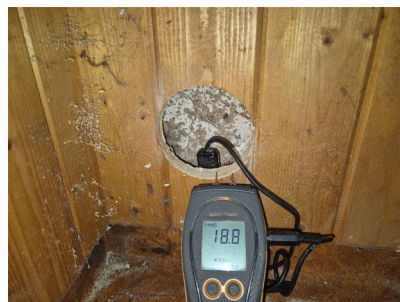
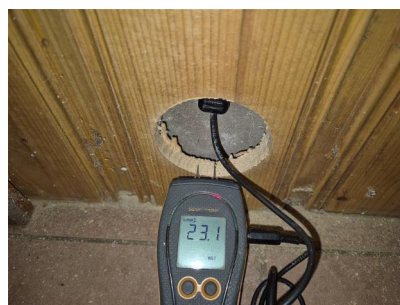
Vid kontroll av påreglade källarväggar uppmättes fuktvärden över kritisk nivå för mikrobiell tillväxt och mikrobiell lukt upplevdes.

Källargrundmurar med påreglade isolerade träpanelväggar med cellplastt. Denna konstruktion får ofta skador på grund av naturlig fuktvandring. Fuktkvoten uppmättes till 18-23% Gränsvärdet är 17% i fuktkvot.

I källaren finns träpanel som jag rekommenderar att tas bort då dessa kan skapa mikrobiell lukt och suga till sig fukt. En källare bör vara ren från trädetalor och endast betongrena målade ytor med avsedd källarfärg alt. så kan kakel och klinker användas.

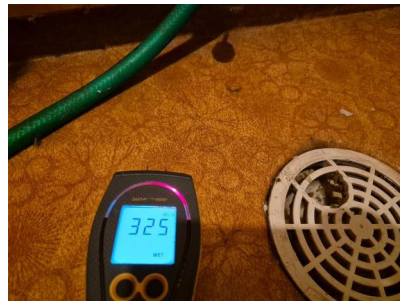
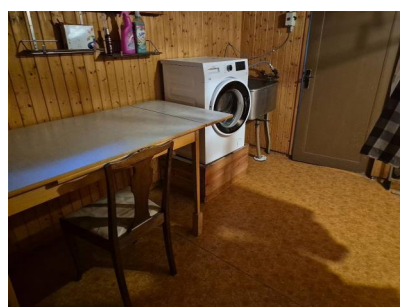
Äldre typ ytskiktmatte och träpanel på väggarna.  
 Äldre typ av golvbrunnar.  
 Uppreglat golv med förhöjda fuktvärden.  
 Rör genomföring finns i golv ytskiktet.

Utrymmet är äldre och har passerat tiden för sin tekniska livslängd och är i behov av renovering.  
 Kontakta en behörig våtrumsentreprenör för en renovering av utrymmet.

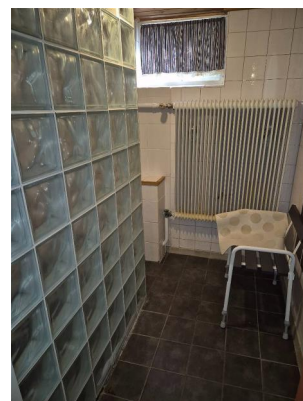
Utrymmet har inget synligt tätskikt.  
 Kakel och klinkerplattor har släppt från väggen och golvet underlag.  
 Golvbrunnen är äldre och av gjutjärn, saknar klämring och rensplugg.

Ovanstående noteringar ökar risken för fuktrelaterade skador som följd.  
 Man bör planera för en renovering av utrymmet.

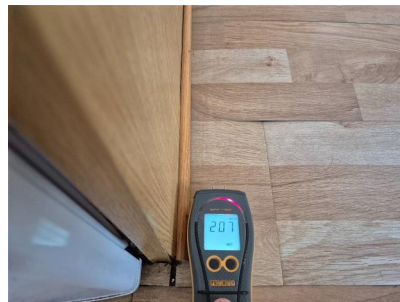
Det finns formförändringar på golvtytskiktet framför kylan då den läcker kondensvatten.

Vid besiktningstillfället uppmättes förhöjda fuktvärden i golvet kring kylan.

Fördjupad undersökning rekommenderas för att utreda omfattning av de förhöjda fuktvärdena och ev följdskador.

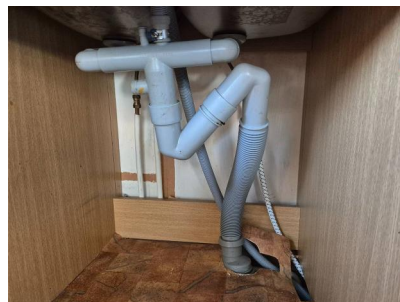
Fuktskydd saknas i diskbänksskåpet och under kylan. Diskmaskinens avloppsslang är inte fast förankrad i diskbänksskåpets bakkant.

Utan fuktskydd är det svårt att upptäcka läckage från rörledningar. Vatten kan då tränga in i omkringliggande konstruktioner och orsaka fuktskador.

För att upptäcka eventuella läckage, installera ett fuktskydd i diskbänksskåpet och under kylan samt montera fast avloppsslangen.
