# Besiktningsprotokoll

Anticimex Försäkringsbesiktning i samarbete med Fastighetsbyrån

| Fastighetsadress:<br>Ljungstigen 1 | |

| Besiktningsdatum:<br>2025-08-15 | Protokollnummer:<br>69191084 |

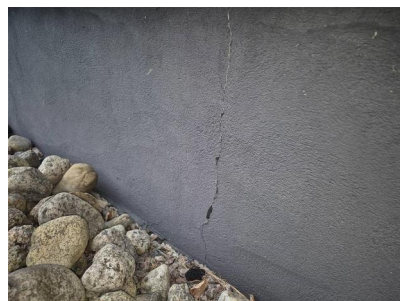
Sprickor finns i sockel.

Detta kan leda till fukt- och frysskador i konstruktionen.

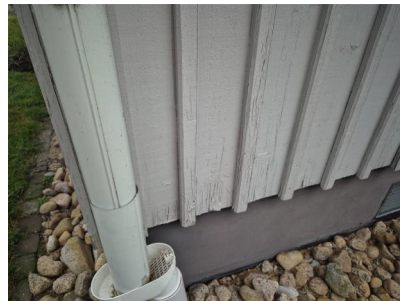
Fasadpanelen är i behov av målning/underhåll.  
Mindre rötskador noterades.

Fasadbeklädnad och träkonstruktioner där målningsbehov finns riskerar att få fukt- och rötskador på grund av sämre vattenavvisande förmåga. För att öka livslängden på fasadbeklädnaden rekommenderas målning och underhåll.

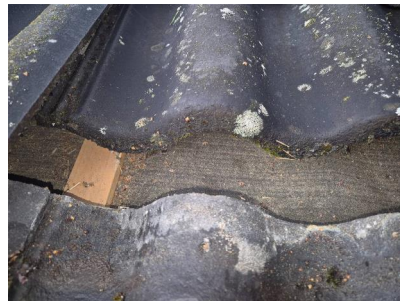
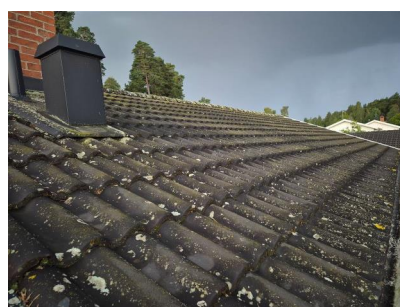
- Vindskivor är i behov av underhåll.
- Mindre mosspåväxt noterades på takpannor.

Jag rekommenderar att man sprutar på mossmedel på takpannorna samt målar vindskivorna.  
I övrigt finns inget att notera.

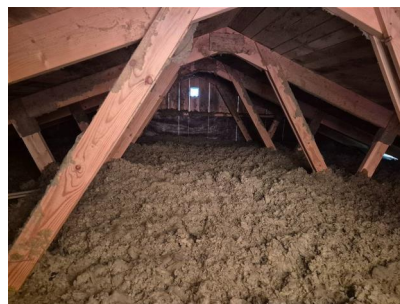
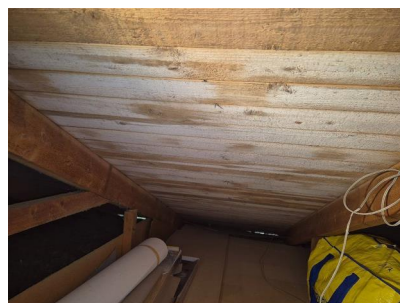
Vid kontroll av vinden har fuktvärden under kritisk fuktnivå för mikrobiell tillväxt uppmätts, dock finns mikrobiell påväxt på underlagstak.

Fuktkvoten i underlagstak/takbjälkar uppmättes till 8%. Gränsvärdet går vid 17%. Detta värde varierar beroende på årstid.

Den upptäckta mikrobiella påväxten på underlagstaket är ett tecken på att vinden har tillförts eller tillförs fukt inifrån bostaden. Observera att besiktning av bostadens ventilationssystem inte har ingått i uppdraget.

Missfärgningar fanns på underlagstaket. Dessa bedöms ha uppkommit innan taket byttes.

För att komma tillrätta med detta kan fukttillförseln inifrån bostaden behöva minskas. Det kan göras genom att ventilationen i bostaden förbättras samt att eventuella otätheter i vindsbjälklaget (tak-/väggvinklar, taklucka med mera) tätas. Läs Anticimex faktablad om oppvärmda vindsutrymmen för tips och råd.

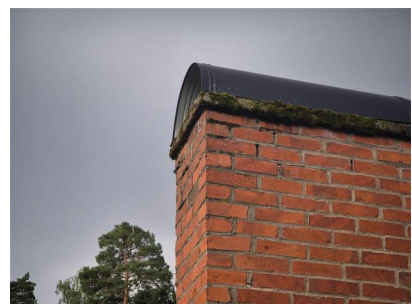
Fogar har börjat släppa mellan tegelstenar.

Kontakta murare för åtgärd.

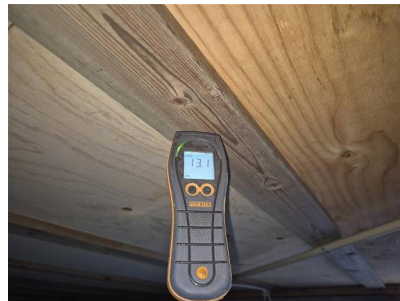
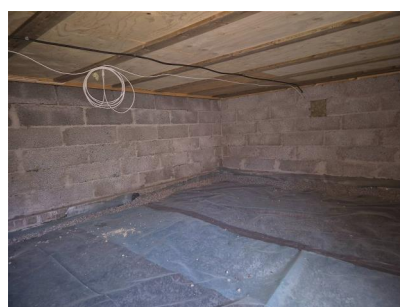
Vid kontroll av konstruktionen i krypgrund uppmättes fuktvärden under kritisk fuktnivå för mikrobiell tillväxt och normal lukt upplevdes.

Golvbjälklaget ovan den uteluftsventilerade krypgrunden riskerar att drabbas av fuktskador på grund av naturlig fuktpåverkan. Detta kan i sin tur leda till mikrobiella skador (angrepp av mikroorganismer) som kan leda till att mikrobiell lukt sprids till boendemiljön.

Fuktkvoten uppmättes till 13%. Gränsvärdet går vid 17%.

Ventiler är igensatta med mineralull.

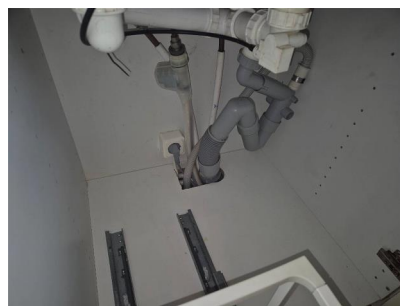
Fuktskydd saknas i diskbänksskåp.

Utan fuktskydd är det svårt att upptäcka läckage från rörledningar. Vatten kan då tränga in i omkringliggande konstruktioner och orsaka fuktskador.

För att upptäcka eventuella läckage, installera ett fuktskydd.

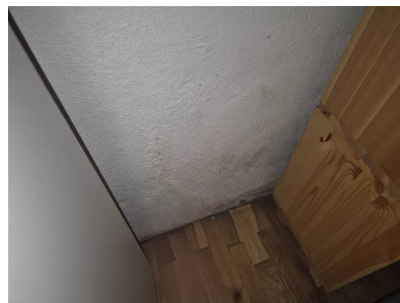
Missfärgningar noteras på väggar.

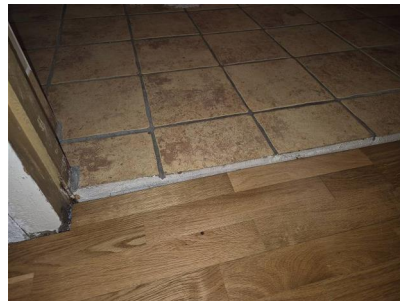
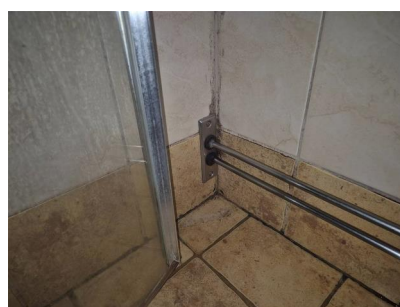
- Tröskel saknas.
- Rörgenomföringar finns i golv samt i duschzon.
- Golvbrunn under badkar är högre än befintligt golv.
- Mindre bakfall runt golvbrunn i duschen.
- Klämringar och brunnsmanschetter saknas i golvbrunnar.

Ovanstående noteringar innebär en ökad risk för fuktrelaterade skador.

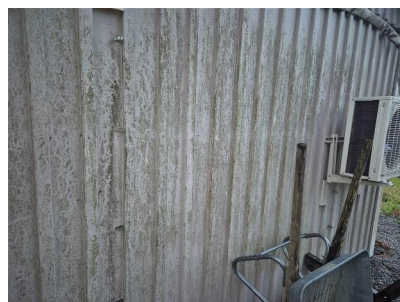
Fasadpanelen är i behov av målning/underhåll.

Fasadbeklädnad och träkonstruktioner där målningsbehov finns riskerar att få fukt- och rötskador på grund av sämre vattenavvisande förmåga. För att öka livslängden på fasadbeklädnaden rekommenderas målning och underhåll.

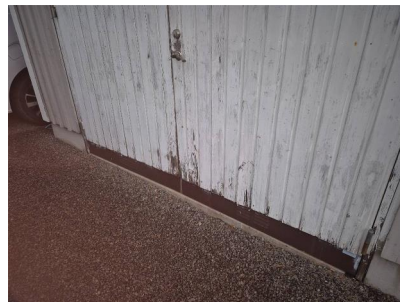
Dörr är i behov av målning/underhåll.  
Mindre rötskador noterades.

Dörrar där målningsbehov finns riskerar att få fukt- och rötskador på grund av sämre vattenavvisande förmåga.

För att öka livslängden på dörr rekommenderas målning och underhåll.

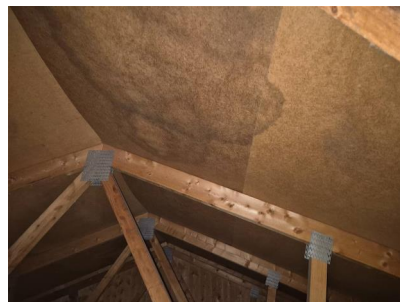
Underlagstaket består av träfiberskivor.  
Missfärgningar noteras.

Eftersom underlagstaket består av träfiberskivor utan yttre täckning av papp under takbeklådnaden, finns risk vid ogynnsam väderlek att regnvatten/snö tränger in i skivskarvar med läckage på vindsutrymmet som följd. Med tiden kan även träfiberskivorna drabbas av fuktskador.

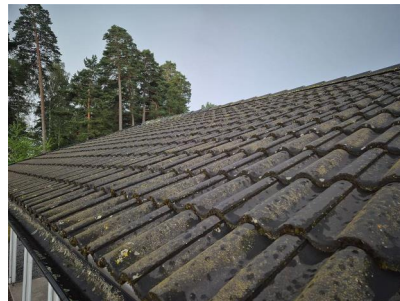
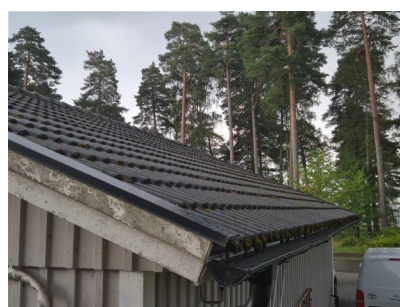
- Vindskivor är i behov av underhåll.
- Mindre mosspåväxt noterades på takpannor.

Jag rekommenderar att man sprutar på mossmedel på takpannorna samt målar vindskivorna.  
I övrigt finns inget att notera.

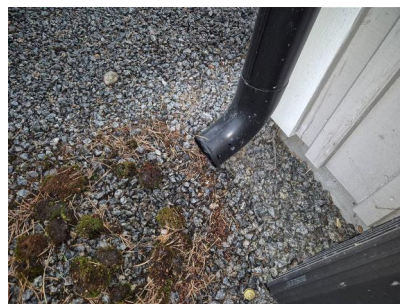
Stuprör avslutas nära husliv.

Stuprör som avslutas intill husliv (ovan mark) kan medföra en ökad fuktbelastning på grundmur/sockel med fuktrelaterade skador som följd.

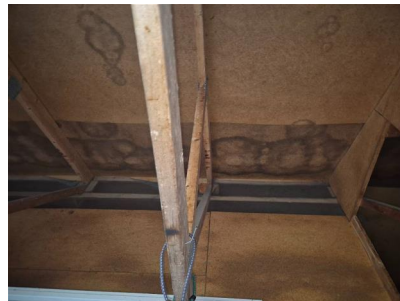
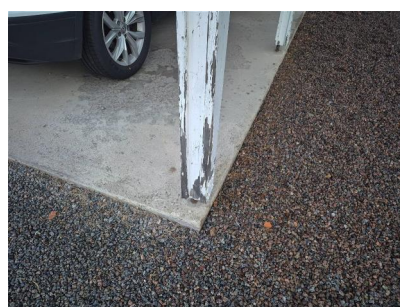
Missfärgningar finns på underlagstak.

Stolpar är i behov av målning/underhåll.
