# Besiktningsprotokoll

Anticimex Försäkringsbesiktning i samarbete med Fastighetsbyrån

| Fastighetsadress:<br>Segelvägen 30 | |

| Besiktningsdatum:<br>2025-08-13 | Protokollnummer:<br>69198890 |

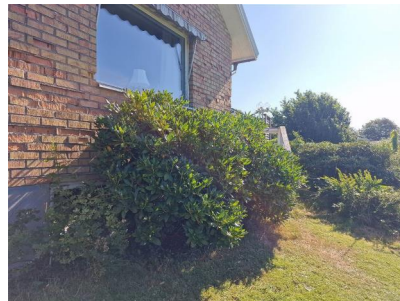
Växter finns i anslutning till grundmur.

När det finns rabatter och växter nära grundmuren finns risk att fukt stannar kvar i väggarna. Detta kan i sin tur orsaka invändiga fuktskador. Växternas rötter kan också skada grundmuren och sätta dräneringsledningen ur funktion.

Området närmast huset rekommenderas att vara fritt från växtlighet.

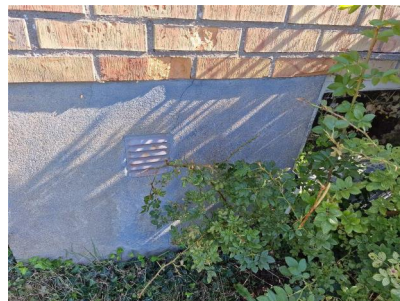
Spricka finns lokalt i sockeln.

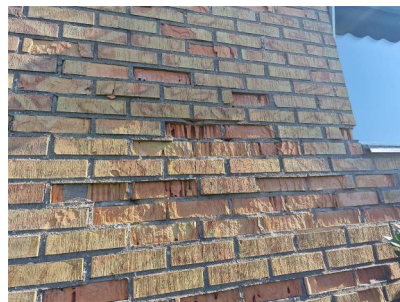
Frysskador finns i fasaden åt söder.

Kontakta fackman för förslag på åtgärder samt för undersökning om bakomliggande skador finns.

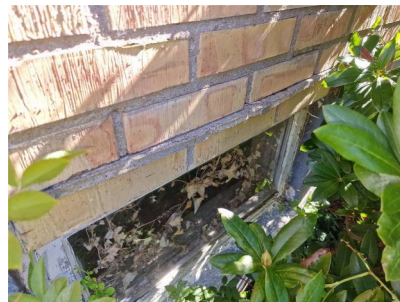
Fogsläpp finns lokalt och vädernött tegel förekommer.

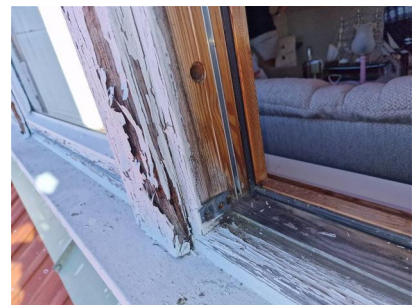
Rötskador finns i fönsterpartiet i takkupan.

Kontakta fackman för kontroll av orsak och omfattning samt för bedömning av lämpliga åtgärder.

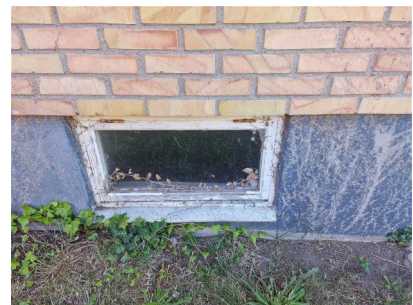
Kittsläpp förekommer från källarfönster.

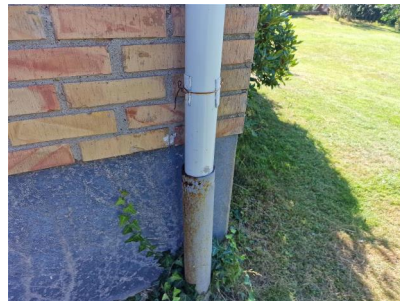
Lövsilar finns inte.

När det saknas lövsilar så finns det risk att det blir stopp i dagvattenledningen.

För att hindra stopp i dagvattenledningar rekommenderas komplettering av lövsilar.

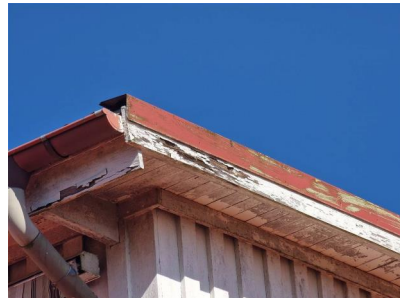
Rötskada finns i vindskiva på takkupan.

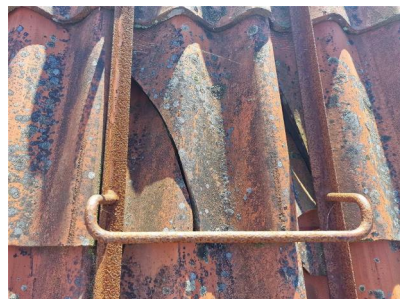
Trasiga takpannor finns vid takstegen.

Kontakta fackman för kontroll av orsak och omfattning samt för bedömning av lämpliga åtgärder.

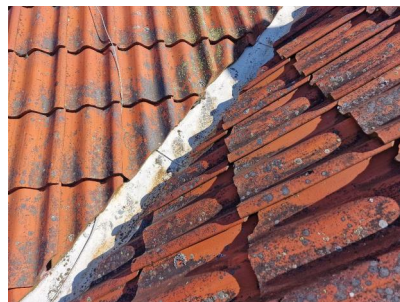
Yttertaket är äldre.

Vädernötta takpannor förekommer.

Takpannor, plåtdetaljer och underlagspapp har enligt vår bedömning en begränsad livslängd. Eftersom husets taktäckning är äldre har det ett minskat motstånd mot vatteninträngning. Detta i sin tur kan leda till fuktskador på träläkt och vidare ner i underliggande konstruktioner.

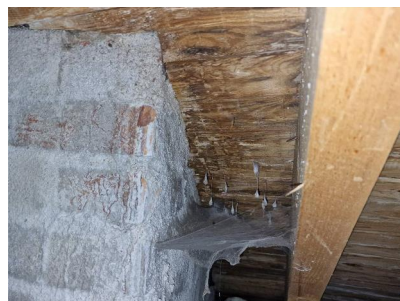
Missfärgningar finns i underlagstaket vid murstocken och samt vid det gamla expansionskärlets takgenomföring.

Förhöjda fuktindikationer påvisades i underlagstaket vid expansionskärlets genomföring.

Kontakta fackman för kontroll av orsak och omfattning samt för bedömning av lämpliga åtgärder.

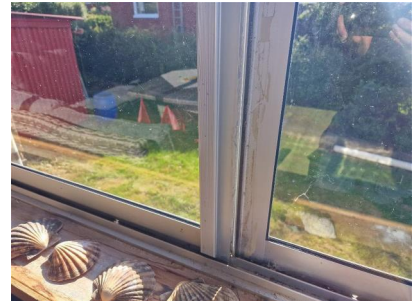
Tröga dörrar förekommer.

Fönster har glidit ur sin position.

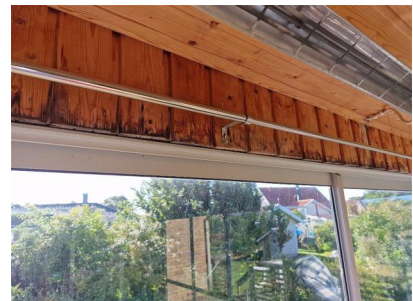
Missfärgningar finns på paneler.

Inga förhöjda fuktindikationer påvisades.

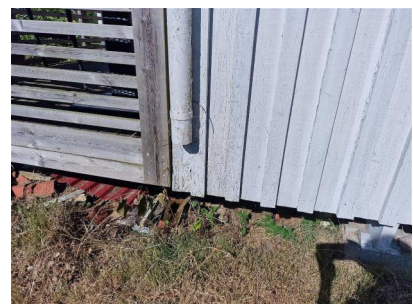
Träfasaden har färgsläpp och lokalt förekommer rötskador.

Stuprörets vatten släpps fritt på marken.

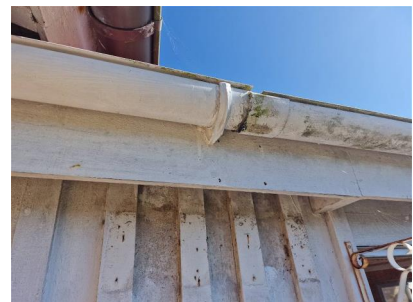
Otät skarv finns i hängrännan.

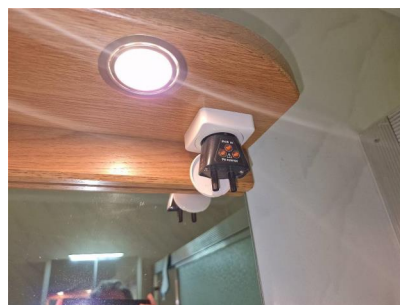
Vid stickprovskontroll av jordade eluttag noterades felkoppling.

Kontakta en elektriker för kontroll och åtgärd.

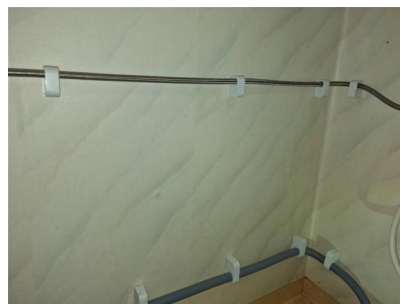
Rör genomföringar finns i golvet.

Golvbrunnen är äldre liksom yt/tätskikt.

Många skruvhål finns i väggens beklädnad i duschzonen.

Utrymmet är äldre och har passerat tiden för sin tekniska livslängd.

Vid fuktindikering i utrymmet kunde inga förhöjda indikationer påvisas.

Renovering av utrymmet rekommenderas. Kontakta en behörig våtrumsentreprenör för en renovering. I samband med renoveringen bör omkringliggande konstruktioner kontrolleras för att upptäcka eventuella följdskador.

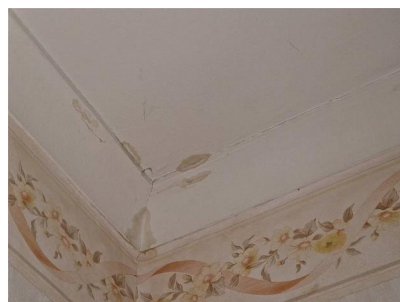
Missfärgningar finns i taket.

Vid fuktindikering på missfärgningarna kunde inga förhöjda indikationer påvisas.

Missfärgningar kan bero på olika saker och kan vara ett tecken på en tidigare eller en pågående fuktskada.

Vi rekommenderar en fördjupad undersökning för att bedöma orsak och omfattning.

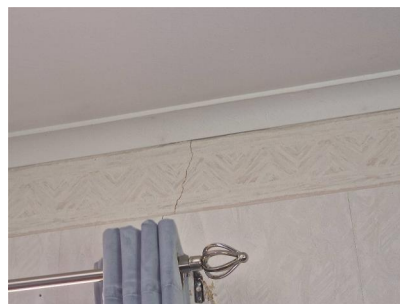
Sprickor finns på väggar ovan fönster.

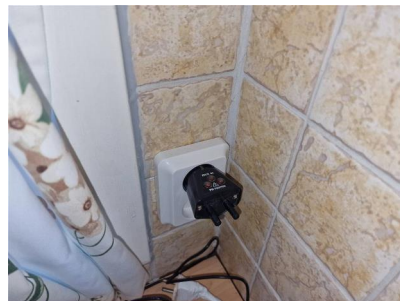
Vid stickprovskontroll av jordade eluttag noterades felkoppling.

Kontakta en elektriker för kontroll och åtgärd.

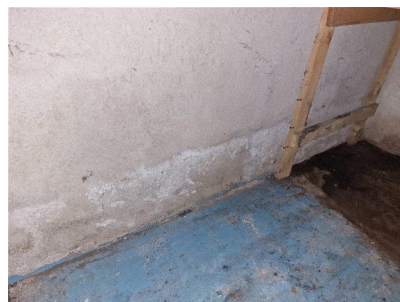
Källarens utvändiga fuktskydd är äldre. Puts- och färgsläpp noterades lokalt från källarväggarna med förhöjda fuktindikationer. Detta indikerar att det utvändiga fuktskyddet inte längre fungerar tillfredsställande. Vid kontroll av gillestugans golv påvisades förhöjda fuktindikationer på ovansida golvet och en mikrobiell lukt känns på källarplan. Tapeter finns på väggarna. Då källarens utvändiga fuktskydd är sedan byggnationen är det olämpligt att tillföra väggar och golv dessa typer av material. Läs gärna bifogat faktablad om källare.

Puts- och färgsläpp finns på källarväggar.  
Källarens utvändiga fuktskydd är i original.

Puts- och färg som släppt från underlaget invändigt på källarytterväggarna är ett tecken på att källarens utvändiga fuktskydd inte längre fungerar tillfredsställande.

För att åtgärda detta måste källarens utvändiga fuktskydd förbättras. Läs Anticimex faktablad om källare för tips och råd.

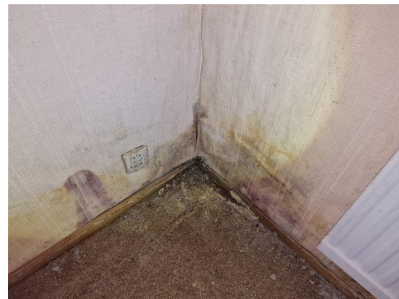
I utrymmet finns ett trägolv.

Missfärgningar finns på golv och väggar.

Förhöjda fuktindikationer påvisades på trägolvets ovansida.

Vi rekommenderar en fördjupad undersökning för att bedöma orsak och omfattning.

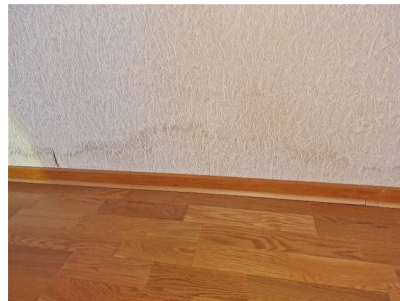
Missfärgning finns på väggen åt norr.

Vid fuktindikering på missfärgningarna kunde inga förhöjda indikationer påvisas.

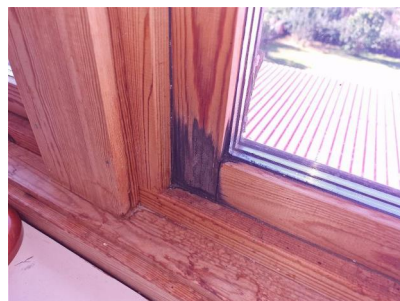
Missfärgningar finns i karmen.

Inga förhöjda fuktindikationer påvisades.
