Nygården 3:4

Härmsångarvägen 4

| Uppdragsnummer | O28876 |
| Besiktningsdatum | 2025-08-18 |

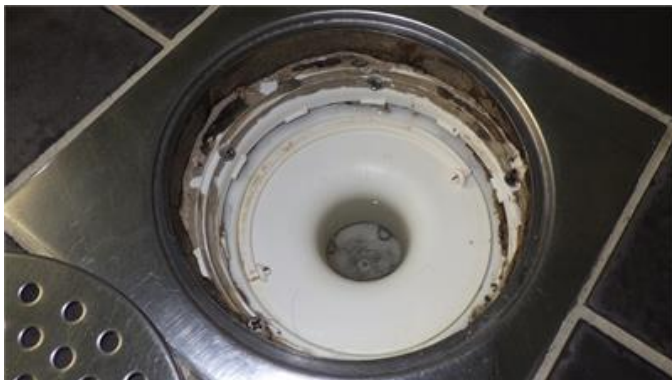
| Besiktningsresultat | | | | | |
|---|---|---|---|---|---|
| | | | | X | Manschett i golvbrunn är ej besiktningsbar, det sitter fix runt kanten i brunnen, vilket medför att tätskiktets anslutning till golvbrunnen ej kan bedömas. |

Golvbrunn utan synlig brunnsmanschett

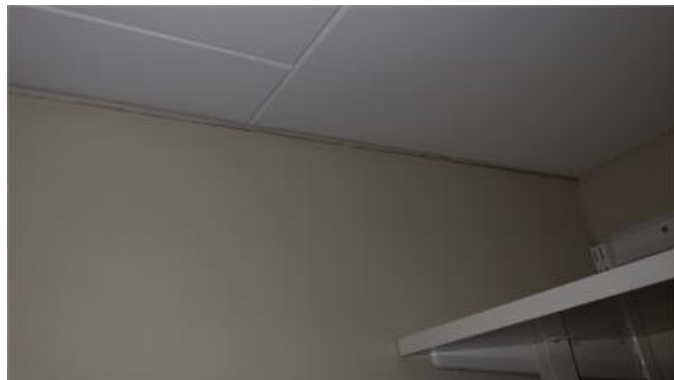
| Besiktningsresultat | | | | | |
|---|---|---|---|---|---|
| Klädkammare | | X | | | Det noterades ett par sprickor i tak/väggvinkeln. |

Spricka i tak/väggvinkeln

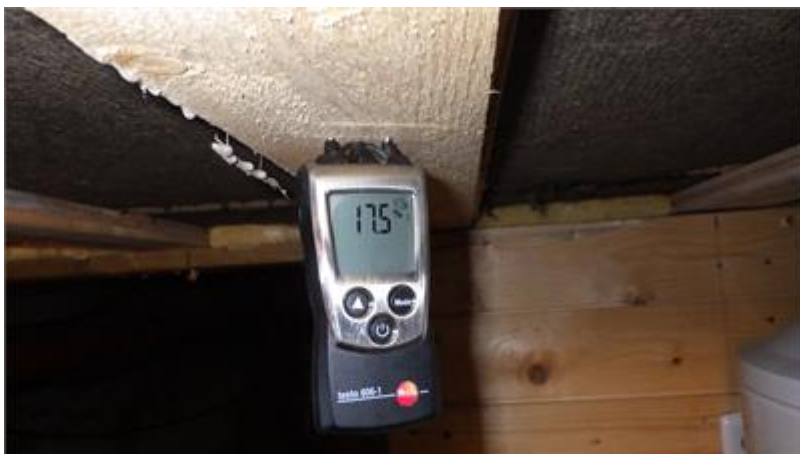
| Besiktningsresultat | | | | | |
|---|---|---|---|---|---|
| Kryppgrund | | | X | | Kryppgrunden är en riskkonstruktion, fuktkvotsmätning har utförts i grunden, se kommentar/riskanalys. |

| Konstruktionsuppbyggnad | Undersida trossbotten består av träfiberskivor. Plastfolie på marken. |

Det kritiska gränsvärdet för mikrobiell tillväxt i trä brukar anges till ca 17 % fuktkvot (FK). Vid stickprovsvis fuktkvotsmätning uppmättes ca 17,5 %, vilket är över kritiskt gränsvärde. I grunden står det en avfuktare. Det sitter även en värmekabel i undersida trossbotten som inte är i drift. Avfuktaren installerades pga. att det inte fungerade att avfukta utrymmet med värmekabeln.

Krypgrunder är generellt ansett som riskkonstruktioner för fuktskador och mikrobiell aktivitet. Det rekommenderas därför att denna besiktning kompletteras med en fördjupad undersökning för att utreda orsaken till samt omfattningen av fuktproblemen i grunden. En sådan utredning leder oftast till ett åtgärdsförslag. Vanligt är att installation av en för ändamålet avsedd sorptionsavfuktare rekommenderas med andra åtgärder.
