# Besiktningsprotokoll

Anticimex Försäkringsbesiktning i samarbete med Fastighetsbyrån

| Fastighetsbeteckning:<br>Getaskärv 3:14 | |
| Fastighetsadress:<br>Gransholmsvägen 50 | |

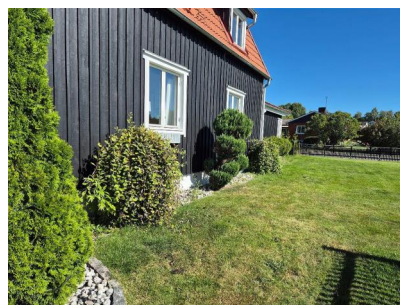
Växter finns i anslutning till byggnaden.

När det finns rabatter och växter nära byggnaden finns risk att fukt stannar kvar i väggarna. Detta kan i sin tur orsaka invändiga fuktskador. Växternas rötter kan också skada grundmuren och sätta dräneringsledningen ur funktion.

Området närmast huset rekommenderas att vara fritt från växtlighet.

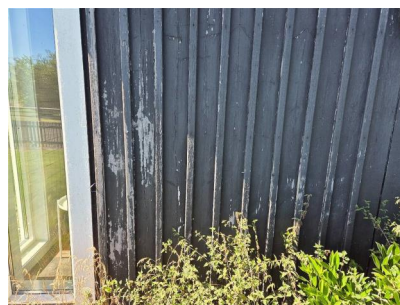
Delar av fasadpanelen är i behov av målning/underhåll.

För att öka livslängden på fasadbeklädnaden rekommenderas målning och underhåll.

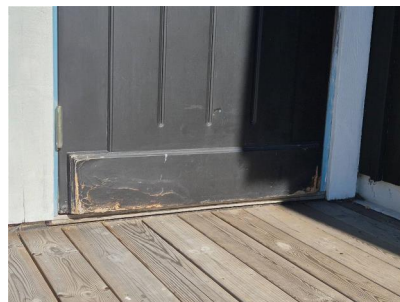
Entrédörr är i behov av målning/underhåll.

För att öka livslängden på dörr rekommenderas målning och underhåll.

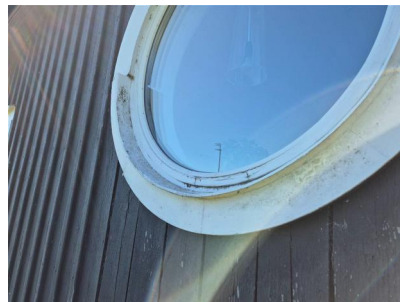
Fönster mot vardagsrum har rötskador.

För att klargöra orsaken till och omfattningen av rötskador rekommenderas en vidare kontroll. Kontakta fackman.

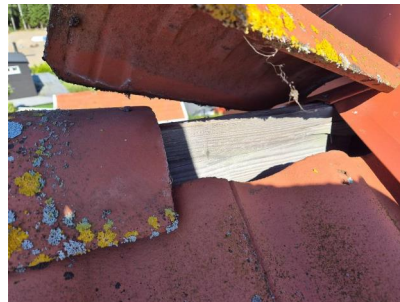
Nockbandstättning saknas.

Rekommenderar attnockbandstättning monteras övernockbräda för att minska risken för fuktskador intillnock.

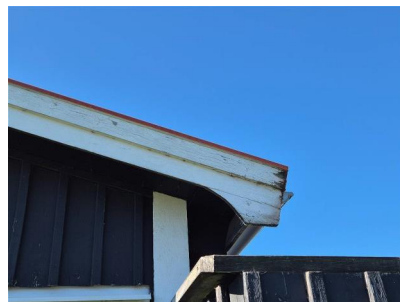
Vissa vindskivor är i behov av målning och underhåll.

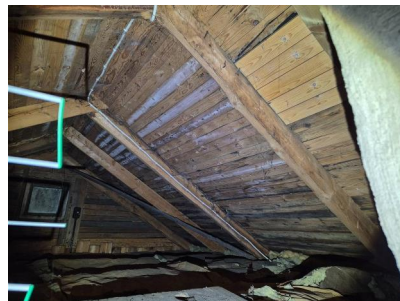
Vinden är åtkomlig via invändig lucka. I yttertaket insida utfördes fuktkvotmätning och uppmätt fuktkvot var vid besiktningen 8% vilket är under gränsvärdet för mikrobiell tillväxt som är satt till ca 17%. På vinden upplevdes mindre avvikande lukt och mikrobiell tillväxt finns i yttertaket insida. Vinden är även tilläggsisolerad.

På grund av renoveringar som skett med isolerglasfönster, tilläggsisoleringar i väggar, vind med mera har det lett till att självdragsventilationen fungerar bristfälligt. Generellt rekommenderas friskluftsdon i alla sovrum/sällskapsrum samt frånluftsfläktar med kontinuerlig drift i vårtum.

För att klargöra vilka åtgärder som är bäst för just detta hus rekommenderas kontakt med fackman.

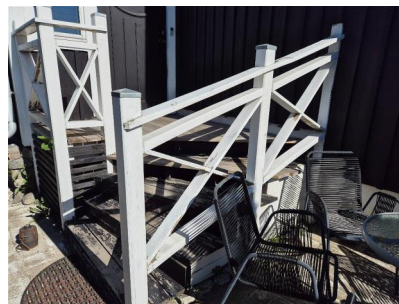
Entrédäck är i behov av målning/underhåll.

För att förlänga livstiden på trädetaljer rekommenderas målning och underhåll.

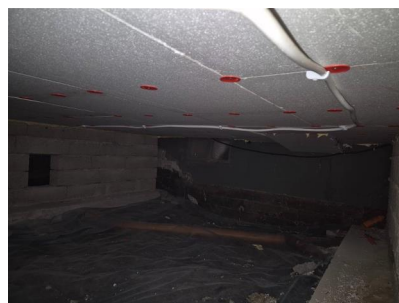
Krypgrunden besiktades via ventil i grundmur. Fönster från källaren finns men ej tillgängliga vid besiktningen att krypa in genom, de är även små. Via ventil utfördes fuktkvotsmätning och uppmätt fuktkvot var vid besiktningen 11-12% vilket är under gränsvärdet för mikrobiell tillväxt som är satt till ca 17%. Normal lukt upplevdes via ventil.. På marken i grunden finns åldersbeständig plastfolie vilket är positivt då den minskar kondens.

Denna typ av grundläggning har ibland fuktproblem och skador, anledningen är att varm luften kyls ner när den kommer in i den svala grunden. Den relativa fuktigheten ökar då och under varmare delen av året kan det bildas kondens med vattendroppar hängande under bjälklaget. Fukttillskott i grunden både genom kondens samt tillskjutande markfukt riskerar att påverka golvbjälklaget.

I förebyggande syfte rekommenderas det att installera sorptionsavfuktare i krypgrunder. Kontakta mig för mer information.

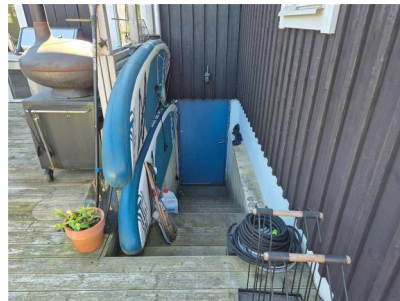
Utvändig källarnedgång har inget ovanliggande skärmtak. Med fördel kan skärmtak monteras för att minska fuktbelastningen mot angränsande/underliggande delar.

Övrigt är det viktigt att markbrunnen i källarnedgången hålls ren så avrinning av regn och smältvatten fungerar tillfredställande och inträngande fukt till källaren kan undvikas.

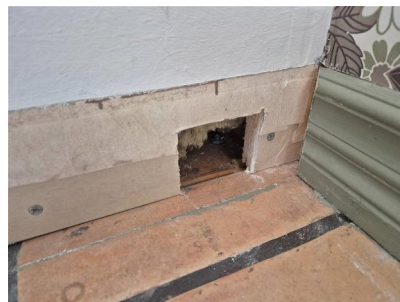
Betongplatta på mark ( tidigare gjuten entrétrappa ) med ovanliggande träväggar. Kontroll av konstruktion via provhål i vägg bakom golvsockel. I ovkant syllregel utfördes fuktkvotsmätning och uppmätt fuktkvot var vid besiktningen 7% vilket är under gränsvärdet för mikrobiell tillväxt som är satt till ca 17%. I väggkonstruktionen upplevdes normal lukt.

Denna typ av konstruktion kan i vissa fall få förhöjd fukthalt i nedre delen av konstruktionen på grund av naturlig markfukt i den äldre betongplattan(trappan). Detta kan i sin tur leda till att avvikande lukt uppstår.

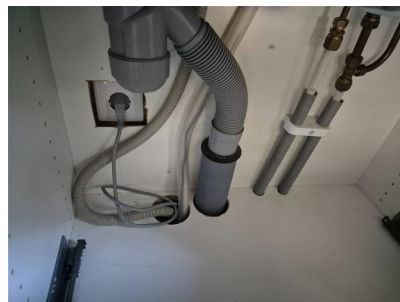
Fuktskydd saknas i diskbänkskåp.

Utan fuktskydd är det svårt att upptäcka läckage från rörledningar. Vatten kan då tränga in i omkringliggande konstruktioner och orsaka fuktskador.

För att upptäcka eventuella läckage, installera ett fuktskydd.

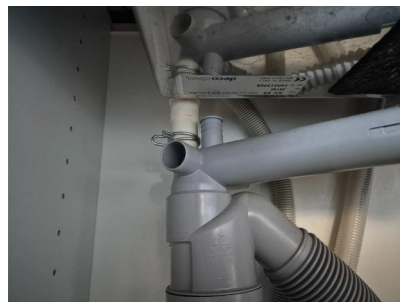
Upphängningsbygel saknas på avloppslang från diskmaskinen.

När upphängningsbygel saknas ökar risken för brott på slangen med läckage som möjlig följd.

För att hindra brott på avloppsslang rekommenderas komplettering av upphängningsbygel.

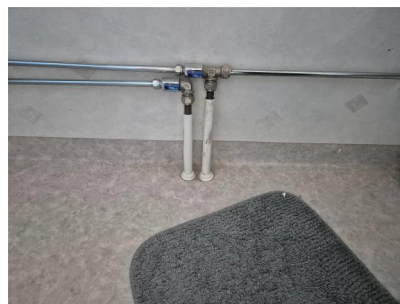
Rör genomföring finns i golv.

Rör genomföringar i golvet medför en ökad risk för att vatten tränger ner i omkringliggande konstruktioner och orsakar fuktskador.

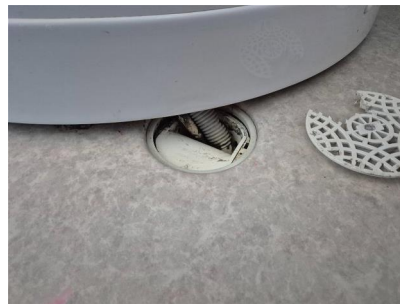
Golvbrunnen är inte utbytt i samband med renovering och klämringen sitter löst i golvbrunnen.

Risk finns att det nya tätskiktet inte har kunnat anslutas till golvbrunnen på ett riktigt sätt, vilket kan leda till fuktskador i omkringliggande konstruktioner.

Duschkabin finns i dagsläget och rekommenderas att användas framåt tills dess att våtrummet renoveras.

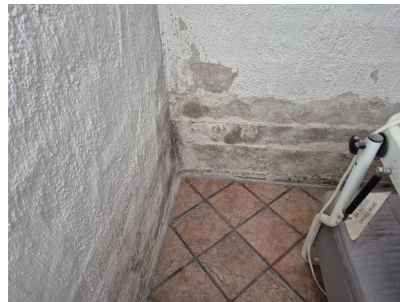
Utvändigt fuktskydd är äldre.

Eftersom källarens utvändiga fuktskydd (dagvattenssystem, dräneringssystem samt källarytterväggarnas utvändiga fuktskydd) är äldre, så kan systemet ha nedsatt funktion. Detta ökar risken för invändiga fuktskador i källaren.

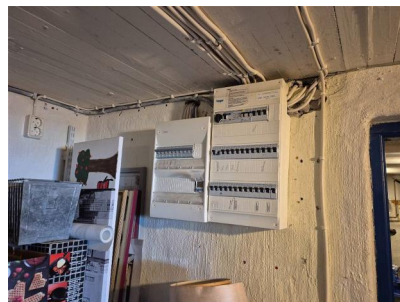
Gruppförteckning över elcentralen saknas.

"Gruppförteckning" är en lista som ska vara placerad vid elcentralen. Den visar vilka säkringar som är anslutna till vilka armaturer, vägguttag och apparater. Den är också till för att underlätta vid felsökning och elarbeten.

Kontakta en elektriker för att upprätta en gruppförteckning som placeras i närheten av elcentralen.
