# Besiktningsprotokoll

Anticimex Försäkringsbesiktning i samarbete med Fastighetsbyrån

| Fastighetsadress:<br>Parkvägen 38 | |

| Besiktningsdatum:<br>2025-08-18 | Protokollnummer:<br>69196129 |

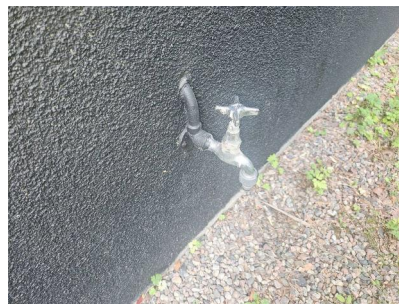
Äldre väggvatteutkastare med avstängare på insidan.

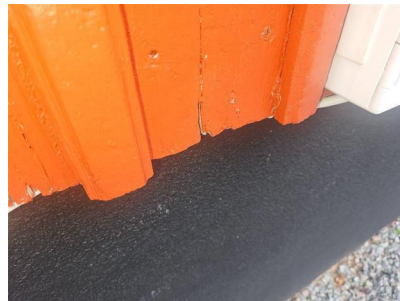
Äldre fasadpanel med torrsprickor i ändträ.

Torrspäckor på nederkant av fasadbrädor.

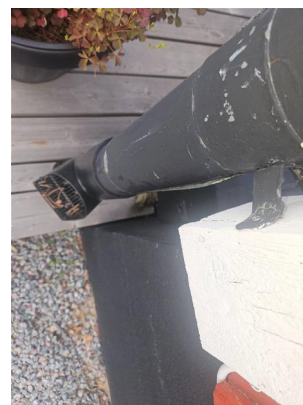
Frostsprängningar förekommer på stuprör.

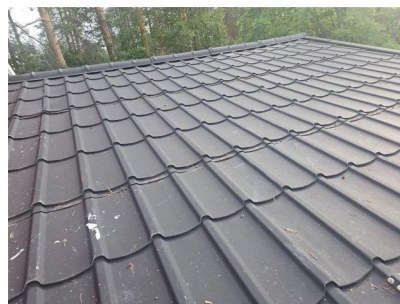
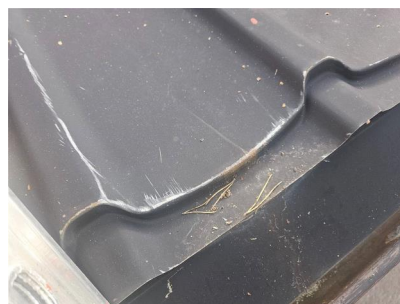
Enstaka glipor i plåtskarvar, skrapmärken och mindre bucklor.

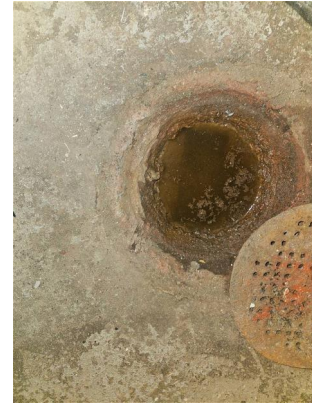
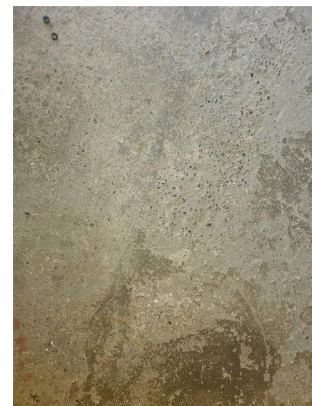
Garage i äldre standard invändigt med slitage på betongplattan, innerväggar och missfärgningar på innertak.  
-Ytrost i äldre gjutjärnsbrunn.

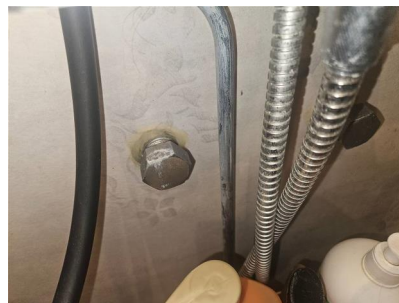
Pluggade rör genomföring finns i vägg i duschzon.

Rör genomföringar i väggen i duschzon medför en ökad risk för att vatten tränger in i omkringliggande konstruktioner och orsakar fuktskador.

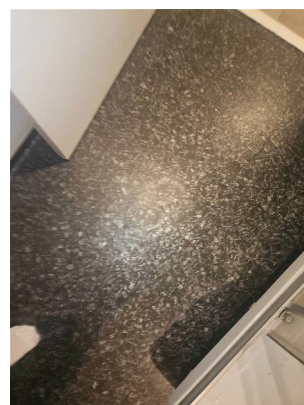
-Plastmatta på betongen.  
Denna kan släppa på grund av naturlig fuktvandring.

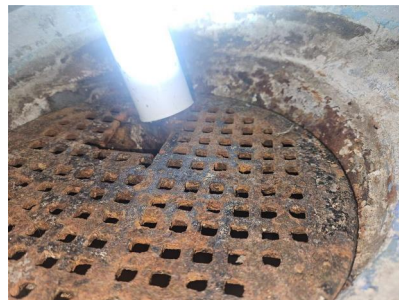
Äldre gjutjärnsbrunn med ytrost.
