# Besiktningsprotokoll

Anticimex Försäkringsbesiktning i samarbete med Fastighetsbyrån

| Fastighetsbeteckning:<br>Sandmostugan 1:1 | |

| Besiktningsdatum:<br>2025-08-12 | Protokollnummer:<br>69185550 |

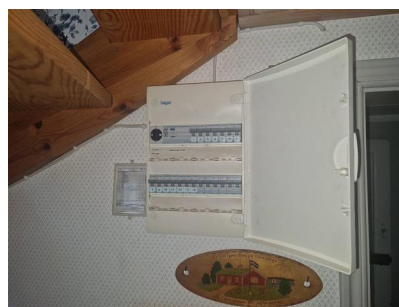
El-centralen har jordfelsbrytare.

Jordfelsbrytare finns installerad vid elcentralen.

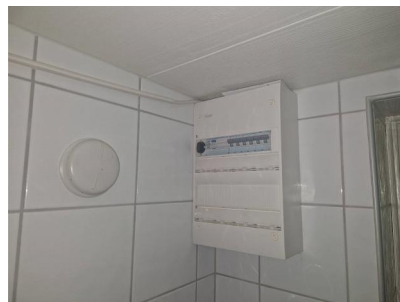
Gruppförteckning över elcentralen saknas.

"Gruppförteckning" är en lista som ska vara placerad vid elcentralen. Den visar vilka säkringar som är anslutna till vilka armaturer, vägguttag och apparater. Den är också till för att underlätta vid felsökning och elarbeten.

Kontakta en elektriker för att upprätta en gruppförteckning som placeras i närheten av elcentralen.
