# Besiktningsprotokoll

Anticimex Försäkringsbesiktning i samarbete med Fastighetsbyrån

| Fastighetsadress:<br>Sjöhagavägen 19 | |

| Besiktningsdatum:<br>2025-08-11 | Protokollnummer:<br>69187232 |

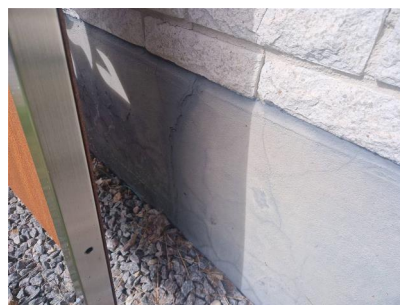
### Utvändigt / Sockel

Sprickor finns i sockel.

Detta kan leda till fukt- och frysskador i konstruktionen.

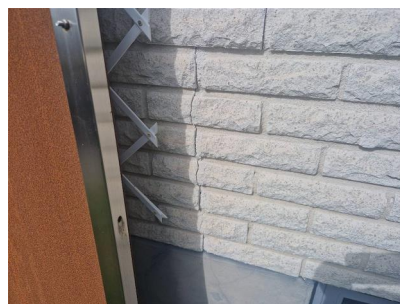
### Utvändigt / Fasad

Sprickor finns i fasaden.

Detta kan leda till fukt- och frysskador i konstruktionen.

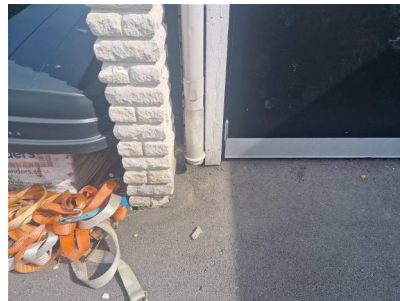
### Utvändigt / Hängrännor / Stuprör

- Stuprör avslutas nära husliv.  
- Se notering om vattenskada i garage.

Stuprör som avslutas intill husliv (ovan mark) kan medföra en ökad fuktbelastning på grundmur/sockel med fuktrelaterade skador som följd.

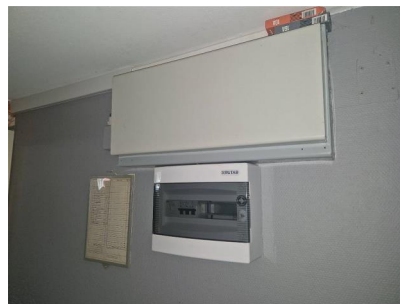
### Källarplan / Hall

Jordfelsbrytare finns ej.

All elektrisk utrustning i badrum, inklusive golvvärme, måste skyddas av en jordfelsbrytare för att förhindra elolyckor.

Kontakta en elektriker för kontroll och åtgärd.

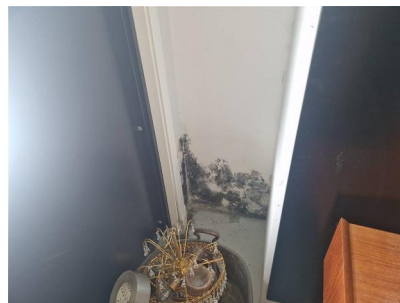
### Källarplan / Garage

Väggen har fuktfläckar.  
- Se notering stuprör.

Fuktfläckar kan bero på olika saker, och kan vara ett tecken på en tidigare eller en pågående fuktskada.

Vi rekommenderar en fördjupad undersökning för att bedöma orsak och omfattning.
