# Besiktningsprotokoll

Anticimex Försäkringsbesiktning i samarbete med Fastighetsbyrån

| Fastighetsadress:<br>Vallsundsvägen 68 | |

| Besiktningsdatum:<br>2025-08-15 | Protokollnummer:<br>69205118 |

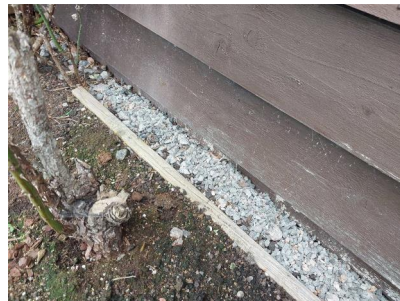
Avståndet mellan fasadbeklädnaden och marken är inte tillräckligt.

Eftersom fasadbeklädnaden avslutas för nära mark finns risk för att fukt från marken sugas upp i fasadpanelens nederkant. Detta kan orsaka fuktrelaterade skador i fasadbeklädnaden och bakomliggande konstruktioner.

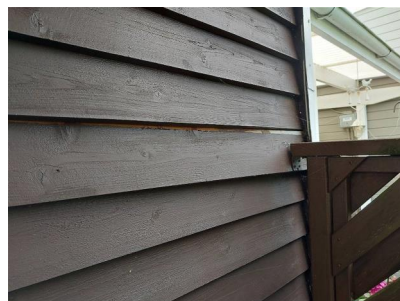
Lokalt behov av målning/underhåll förekommer.

Fasadpanel där målning/underhållsbehov finns riskerar pga. sämre vattenavvisande förmåga att få fuktskador.

Lokalt förekommer att panel sitter löst/glipar.

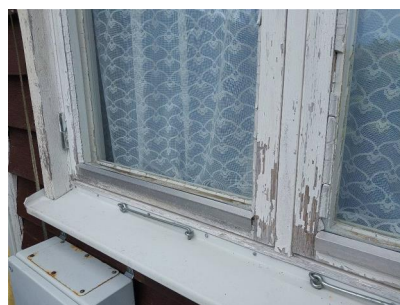
Lokalt behov av målning/underhåll, se information under fasad om målning.

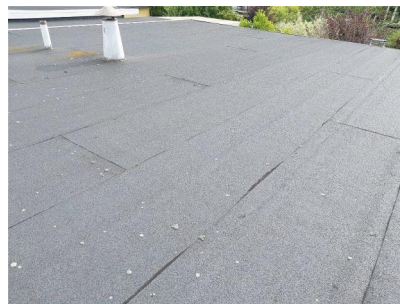
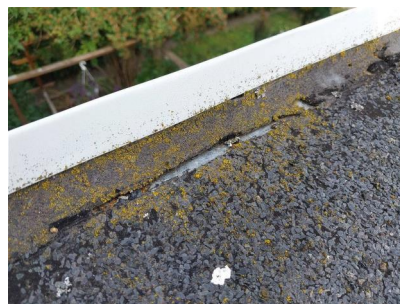
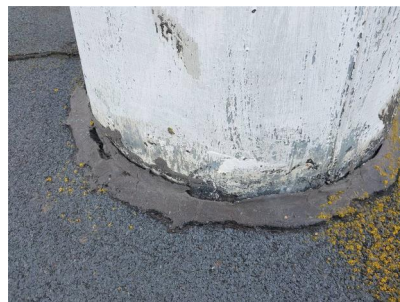
Taket har passerat den tekniska livslängd som beräknas för låglutande tak med papp. Min bedömning är att det bör klara sig ett antal år till men då tätningsmassan vid skarvar och genomföringar börjat torka och spricka upp så rekommenderar jag att man tar ut en fackman för kontroll. Då kan fackman även göra en helhetsbedömning av taket och om några åtgärder behövs vidtas. De finns två olika vindsutrymmen och det större av dem är inte besiktningsbart i sin helhet då landgångar saknas. Utifrån vad som kunnat besiktas från luckan finns inget att notera.

Takpappen är äldre, tätning runt genomföringar och skarvar har börjat spricka upp/torrsprickor.

Tätskiktet på ett platt/låglutande tak har enligt vår bedömning en begränsad livslängd. Eftersom takpappen är äldre har det ett minskat motstånd mot vattengenomträngning. Detta i sin tur kan leda till att takkonstruktionen drabbas av fuktskador.

Vi rekommenderar en kontakt med fackman för vidare kontroll samt åtgärdsförslag.

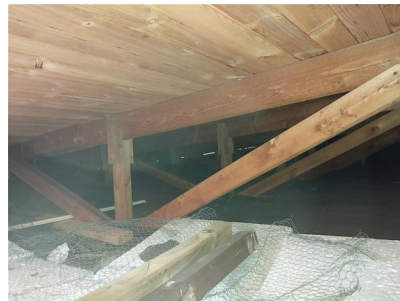
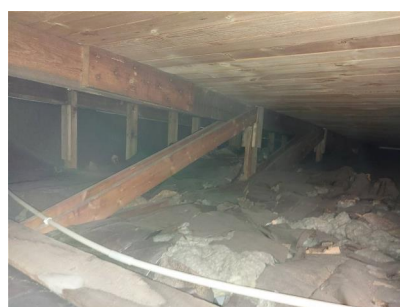
Vid kontroll av vinden uppmättes fuktvärden under kritisk fuktnivå för mikrobiell tillväxt och en normal lukt upplevdes.

Risk för mikrobiell tillväxt föreligger om den relativa fuktigheten (RF) i den omgivande luften är över 75 % vilket i furuvirke motsvarar en fuktkvot (FK) på 17 %. Fuktkvoten i underlagstak/takbjälkar uppmättes till 8%.

Vinden är besiktad från utrymmet runt takluckan, landgångar saknas. Se information under "tak".

Vind som nås via lucka uppe på taket.

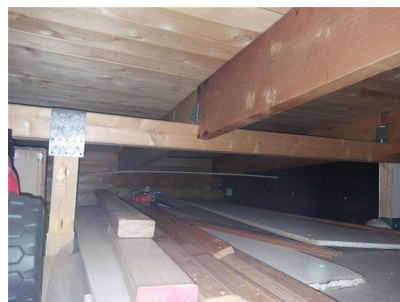
Vid kontroll av vinden uppmättes fuktvärden under kritisk fuktnivå för mikrobiell tillväxt och en normal lukt upplevdes.

Risk för mikrobiell tillväxt föreligger om den relativa fuktigheten (RF) i den omgivande luften är över 75 % vilket i furuvirke motsvarar en fuktkvot (FK) på 17 %. Fuktkvoten i underlagstak/takbjälkar uppmättes till 8%.

Vindsutrymme som nås via lucka i "förråd 1".

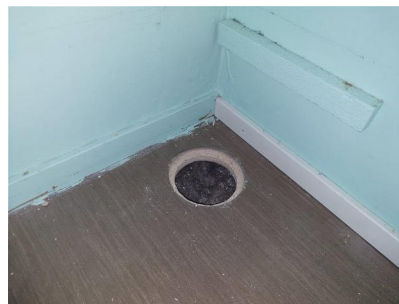
Vid kontroll av konstruktion uppmättes fuktvärden under kritisk nivå för mikrobiell tillväxt och normal lukt upplevdes.

Risk för mikrobiell tillväxt föreligger om den relativa fuktigheten (RF) i den omgivande luften är över 75 % vilket i furuvirke motsvarar en fuktkvot (FK) på 17 %. Fuktkvoten uppmättes till 9%.

Ett provborrhål togs upp i golvet som består av plastmatta, masonitskiva, underliggande isolering, samt träreglar mot betong.

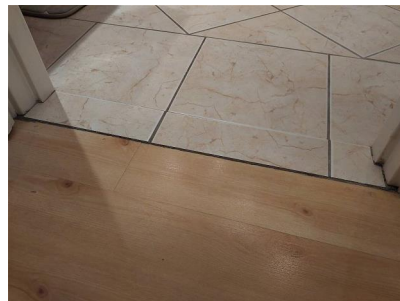
Tröskel saknas/är för låg.

Avsaknaden av en tröskel medför risk att vatten tränger in i angränsande konstruktioner och rum vilket i sin tur kan leda till fuktrelaterade skador.

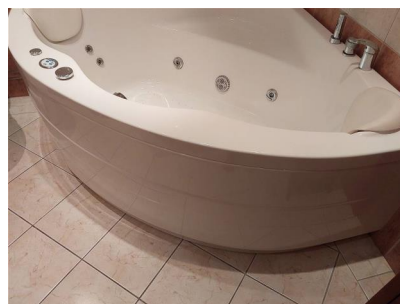
Golvbrunnen är inte besiktningsbar då den sitter under badkar.

Vi rekommenderar en kompletterande besiktning när golvbrunnen är tillgänglig och rengjord.
