**Fastighetsuppgifter**

Eriksmyst 1:35

Mystvägen 7

| Uppdragsnummer | O24844 |

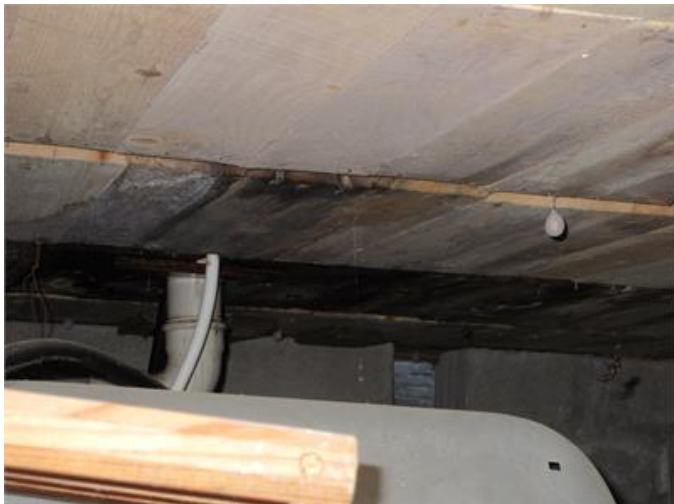
| Besiktningsresultat | | | | | |
|---|---|---|---|---|---|
| Kök | | | X | | Fuktskydd finns inte under kyl, frys samt diskbänkens vatteninstallationer (skadeförebyggande åtgärd). En vattenskada noterades i diskbänkskåpet. Fackman kontaktas för en fördjupad undersökning av skadan. Kontakt tas också med aktuellt försäkringsbolag för bedömning/reglering. |

Ombesiktning 2025-08-24, O28880. Vid ombesiktning noterades en pågående fukskada i kökets diskbänkskåp. Skadan kan även noteras från krypgrunden där blindbottenbrädorna är fuktiga, se bild. Första besiktningen gjordes 2024-05-27, O24844.

Fuktskada i golvbjälklag under kökets diskbänkskåp

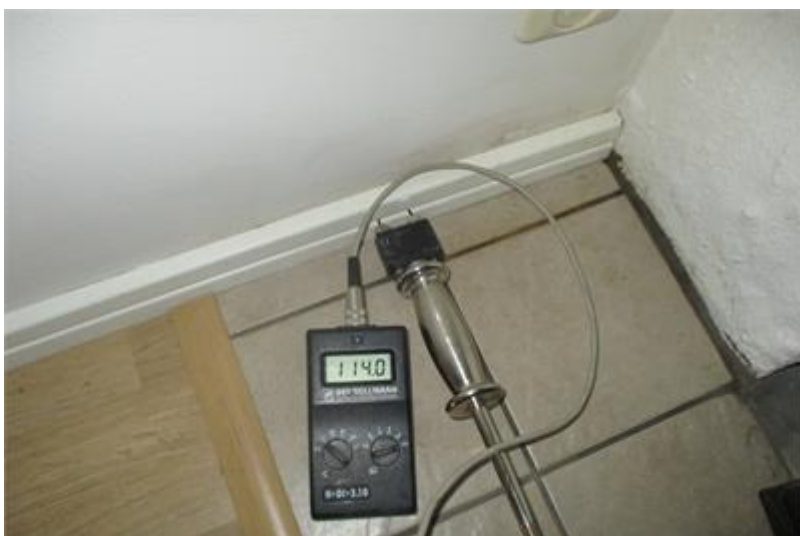
**Allmänt källare:** Det förekommer utreglade väggar innanför motfyllda ytterväggar, vilket betecknas som en riskkonstruktion med avseende på fukt- och mikrobiella skador. Förhöjd fuktindikation har noterats och skadornas orsak och omfattning bör fastställas och åtgärdas. Se även bilagan kontroll av konstruktion.

| Konstruktionsdel | Väggsyll i utreglad vägg i gillestuga |

Stickprovsvis fuktmätning utfördes påreglad vägg i gillestuga. Fuktkvoten mättes över 28 % vilket är över det kritiska gränsvärdet för mikrobiell tillväxt samt rötsvampstillväxt. Gipsskivan på väggen är också fuktigt.

Notera att stickprovsmässig undersökning är utförd med mätvärden över det kritiska gränsvärdet. För att säkert fastställa konstruktionens kondition och fuktstatus måste en mer omfattande undersökning utföras.

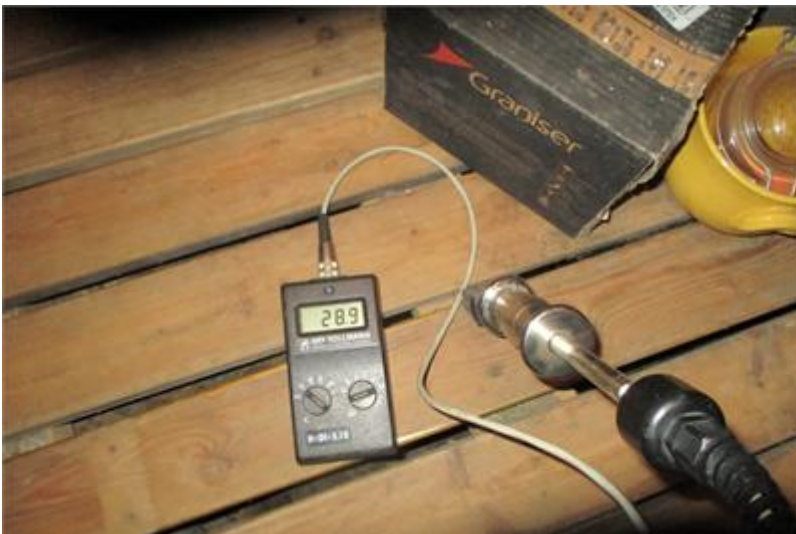
**Allmänt krypgrund:** Utifrån erfarenhet betraktas krypgrunder som riskkonstruktioner. På grund av förhöjd fuktstatus- dels orsakad av fuktvandring från marken och dels orsakad av uteluft som släpps in i grunden främst under den varma tiden av året – kan följdskador med negativ inverkan på såväl byggnaden som inomhusmiljön uppstå i utrymmet och angränsande konstruktioner (t.ex. överliggande bjälklag och uppreglad golvkonstruktion). I bjälklaget under köksavloppet är blinbottenbrädorna fuktiga vilket tyder på läckage från kök. I övrigt har förhöjd fuktindikation noterats och skadornas orsak och omfattning bör fastställas och åtgärdas. Se även bilagan kontroll av konstruktion.

| Konstruktionsdel | Trallgolv samt träbjälklag |

Två stickprovsvis fuktmätning utfördes i krypgrunden. Fuktkvoten i påreglat golv mättes över 28 % vilket är över det kritiska gränsvärdet för mikrobiell tillväxt samt rötsvampstillväxt. I undersidan bjälklaget mättes fuktkvoten till 22 %.

Möjligheten finns att installera en för ändamålet avsedd krypgrundsavfuktare för att över tid säkerställa ett torrt klimat i grunden. Samtidigt rekommenderar vi också en fördjupad undersökning av grunder på övriga brister/skador.

Notera att stickprovsmässig undersökning är utförd med mätvärden över det kritiska gränsvärdet. För att säkert fastställa konstruktionens kondition och fuktstatus måste en mer omfattande undersökning utföras.
