Resande Man 2

Askögatan 15

**Besiktningssuppgifter**

| Besiktningsdatum | 2025-08-18 |

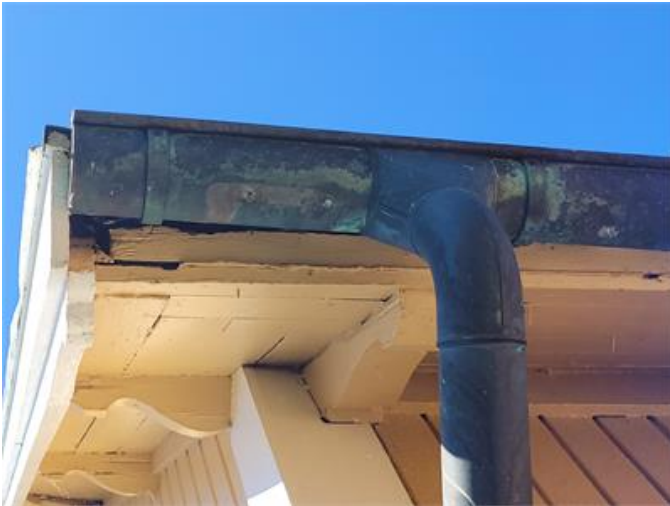
Rötskada i takfot

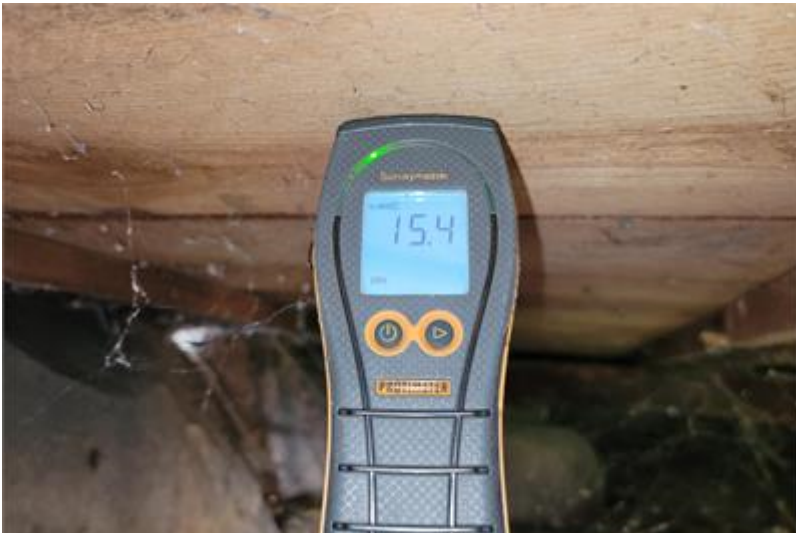
| Konstruktionsdel | Blindbotten |

Vid fuktkvotskontroll i blindbotten blev värdet ca 15 % fk. Det kritiska gränsvärdet för mikrobiell tillväxt brukar anges till ca 15-17% fuktkvot (FK).
