# Besiktningsprotokoll

Anticimex Försäkringsbesiktning i samarbete med Fastighetsbyrån

| Fastighetsadress:<br>Björkholmsvägen 94 | |

## Försäkringsbesiktning

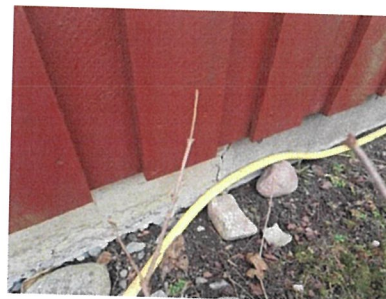
Sprickor finns i sockel.

Detta kan leda till fukt- och frysskador i konstruktionen.

Tätning rekommenderas.

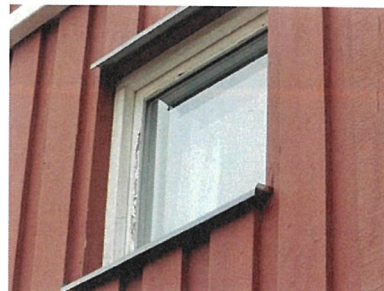
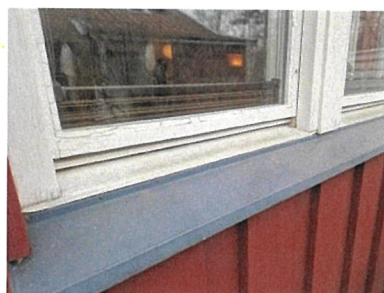
Fönster är i behov av målning/underhåll.

För att öka livslängden på fönster rekommenderas målning och underhåll.

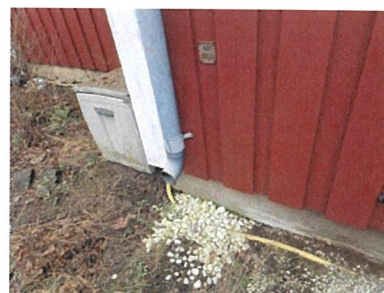
Stuprör avslutas nära husliv.

Stuprör som avslutas intill husliv (ovan mark) kan medföra en ökad fuktbelastning på grundmur/sockel med fuktrelaterade skador som följd.

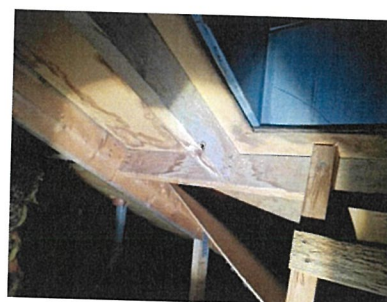
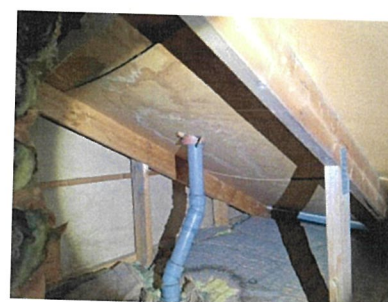
Underlagstaket har fuktfläckar, fuktfläckar finns på isolering under avlufts-rör. Vid besiktningstillfället var dessa torra.

Fuktkvoten uppmättes till 13%

Risk för mikrobiell tillväxt föreligger om den relativa fuktigheten (RF) i den omgivande luften är över 75 % vilket i furuvirke motsvarar en fuktkvot (FK) på 17 %.

Fuktfläckar kan bero på olika saker, och kan vara ett tecken på en tidigare eller ett pågående läckage.

Vi rekommenderar att en takspecialist kontaktas för vidare kontroll.

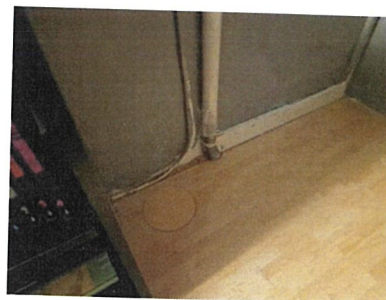
Kontroll av golvkonstruktion är utförd via provhål.

Konstruktionens uppbyggnad: betong, sandbedd, plast, cellplast, spånskiva och ytskikt.

Vid kontroll av golvkonstruktion uppmättes fuktvärden under kritisk nivå för mikrobiell tillväxt och normal lukt upplevdes.

Grundläggningen består av en betongplatta på mark utan underliggande isolering och med ett flytande golvspånskiva på en cellplastisolering och sandbedd.

Fuktkvoten uppmättes till 11 %.
