# Besiktningsprotokoll

Anticimex Överlåtelsebesiktning av småhus - nivå 1

| Fastighetsadress:<br>Södra Kungsvägen 56 | |

| Besiktningsdatum:<br>2025-08-13 | Protokollnummer:<br>69199603 |

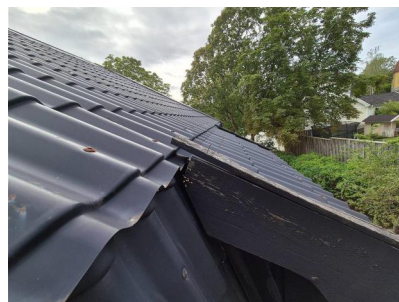
Plåttaket har otätheter och rostangrepp.  
- vattbräddor har lossnat.  
- plåt runt skorsten ej utbytt vid renovering.

Brister i taktäckningen kan leda till att regn- eller smältvatten tränger ner i underliggande takkonstruktion och orsakar fuktskador.

Vi rekommenderar en kontrakt med takläggare för översyn av taket samt eventuell åtgärd.

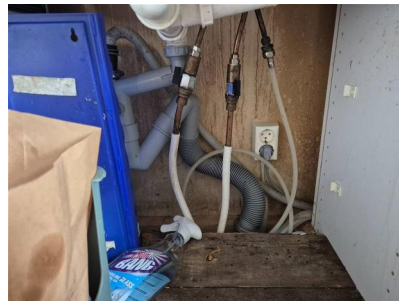
Fuktskydd saknas i diskbänksskåp samt under kyl/frys.

Utan fuktskydd är det svårt att upptäcka läckage från rörledningar. Vatten kan då tränga in i omkringliggande konstruktioner och orsaka fuktskador.

Vattenrör är inte fixerade.

När vattenrör inte är fixerade kan kopplingarna lossna pga vibrationer med läckage som följd.

Upphängningsbygel saknas på avloppslang från diskmaskinen.

När upphängningsbygel saknas ökar risken för brott på slangen med läckage som möjlig följd.

För att upptäcka eventuella läckage, installera ett fuktskydd. Komplettera gärna med ett uppkopplat vattenlarm.

För att hindra brott på avloppsslang rekommenderas komplettering av upphängningsbygel.

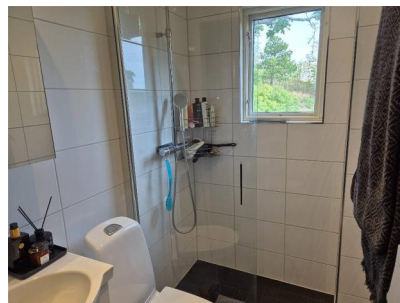
Fönster är olämpligt placerat.

Fönstrets placering i våtutrymmet utgör en risk för fuktskador i fönster- och väggkonstruktionen.

För att minska risken för fuktskador på fönster och väggkonstruktion rekommenderas att man skyddar fönstret mot vattenbegjutning.
