# Besiktningsprotokoll

Anticimex Försäkringsbesiktning i samarbete med Fastighetsbyrån

| Fastighetsadress:<br>Grandalsvägen 35 | |

| Besiktningsdatum:<br>2025-08-18 | Protokollnummer:<br>69188827 |

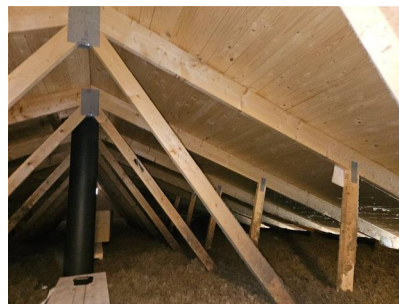
Gränsvärden för mikrobiell tillväxt.

Det finns risk för mikrobiell tillväxt om den relativa fuktigheten (RF) i den omgivande luften är över 75 %. I furuvirke motsvarar det en fuktkvot (FK) på 17 %.

Vinden ser fin ut, utan avvikelser och någon fuktmätning är ej aktuell / relevant för årstiden och därför inte utförd.

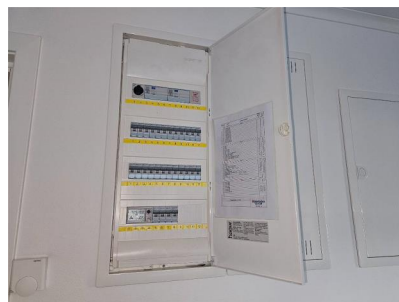
El-centralen har jordfelsbrytare.

Jordfelsbrytare finns installerad vid elcentralen.
