# Besiktningsprotokoll

Anticimex Försäkringsbesiktning i samarbete med Fastighetsbyrån

| Fastighetsadress:<br>Ygsbovägen 29 | |

| Besiktningsdatum:<br>2025-08-15 | Protokollnummer:<br>69207331 |

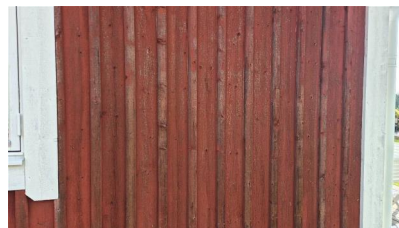
Fasadpanelen är i behov av målning/underhåll.

För att öka livslängden på fasadbeklädnaden rekommenderas målning och underhåll.

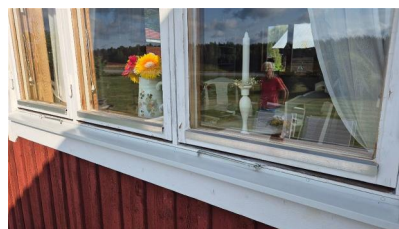
Fönster är i behov av målning/underhåll.

För att öka livslängden på fönster rekommenderas målning och underhåll.

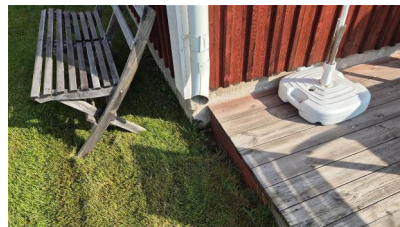
Stuprör är inte anslutet till markledning.

Stuprör som inte är anslutet till markledning kan medföra en ökad fuktbelastning på grundmur/sockel som i sin tur kan leda till fuktrelaterade skador.

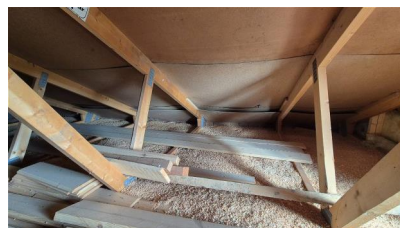
Vid kontroll av vinden uppmättes fuktvärden under kritisk fuktnivå för mikrobiell tillväxt och en normal lukt upplevdes. Fuktkvoten i underlagstak/takbjälkar uppmättes vid besiktningstillfället till ca 8 %. Detta värde varierar dock under året beroende på årstid och utomhusklimat.

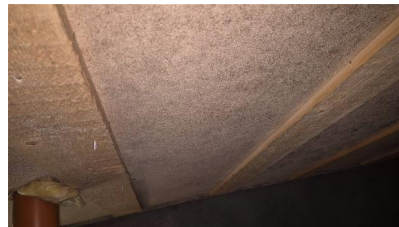
Vid kontroll av konstruktionen har fuktvärden över kritisk nivå för mikrobiell tillväxt uppmätts och en mikrobiell tillväxt kan ses på bjälklagets undersida. Orsaken till de höga fuktvärden är troligen att varm utomhus luft kommer in i den kalla kryppgrunden under den varma årstiden. Då luften kyls ökar den relativa luftfuktigheten och kan till och med kondensera mot de kallaste ytorna. Förslag på åtgärder har lämnats i protokollet.

Vid kontroll av konstruktion i krypgrund noterades fuktvärden över kritisk fuktnivå och det förekommer mikrobiell påväxt.

De höga fuktvärdena och den mikrobiella påväxten innebär att grundens klimat under delar av året är för fuktigt. Detta kan i förlängningen leda till rötskador i konstruktionen. För att undvika detta så måste krypgrundens klimat bli torrare.

Fuktkvoten uppmättes till 24 %.

För att undvika detta så måste grundens klimat bli torrare. Läs Anticimex faktablad om uteluftsventilerade krypgrunder för tips och råd.

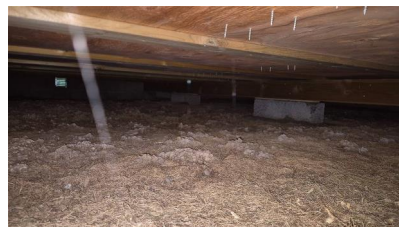
Krypgrunden har ej besiktigats då lucka till utrymmet saknas.

Uteluftsventilerade krypgrunder med bjälklag av organiskt material har ofta fuktskador, som kan resultera i mikrobiella skador (angrepp av mikroorganismer) och i värsta fall rötskador. Krypgrunden har inte kunnat besiktigas eftersom det inte finns någon inspektionslucka in till krypgrunden.

Vi rekommenderar en kompletterande besiktning när en inspektionslucka installerats.

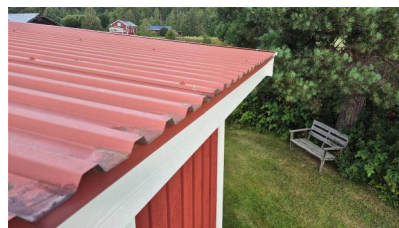
Hängränna och stuprör saknas.

När hängrännor och stuprör saknas utsätts fasad och grund för ökad fuktbelastning, vilket i sin tur kan leda till fuktskador i bakomliggande konstruktioner.
