**Fastighetsuppgifter**

Östad 13:57

Rönnvägen 79

| Besiktningsföretag | OBM Besiktning Väst AB |

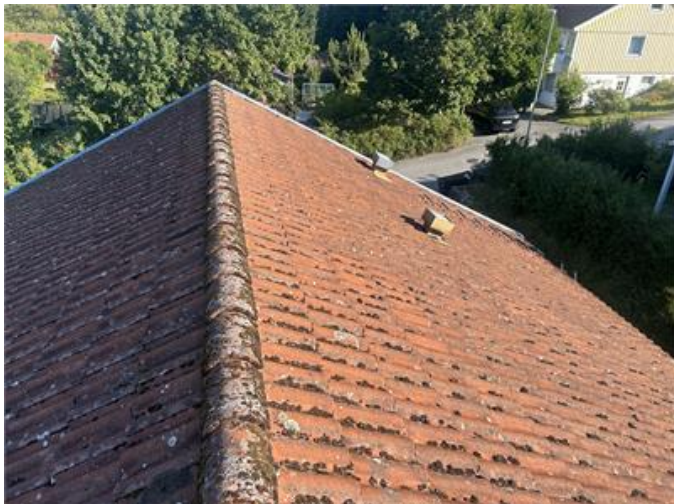
| Besiktningsresultat | | | | | |
|---|---|---|---|---|---|
| Yttertak | | X | | | Taktäckning av äldre datum, mossa förekommer på taket, se kommentar/riskanalys. |

**Yttertak:** Då taktäckningen är av äldre standard har taket ett minskat motstånd mot vatteninträngning. Detta i sin tur kan leda till fuktskador på takkonstruktionen vilket kan påverka byggnaden och dess inomhusklimat negativt.

Mossan binder fukt, detta kan påverka taket negativt. Om det finns mossa på taket en längre tid kan det inte uteslutas att det kommer uppstå skador på taket, vilket i sin tur påverkar underliggande material och orsakar skador som påverkar byggnaden negativt.

Översiktsbild yttertak:

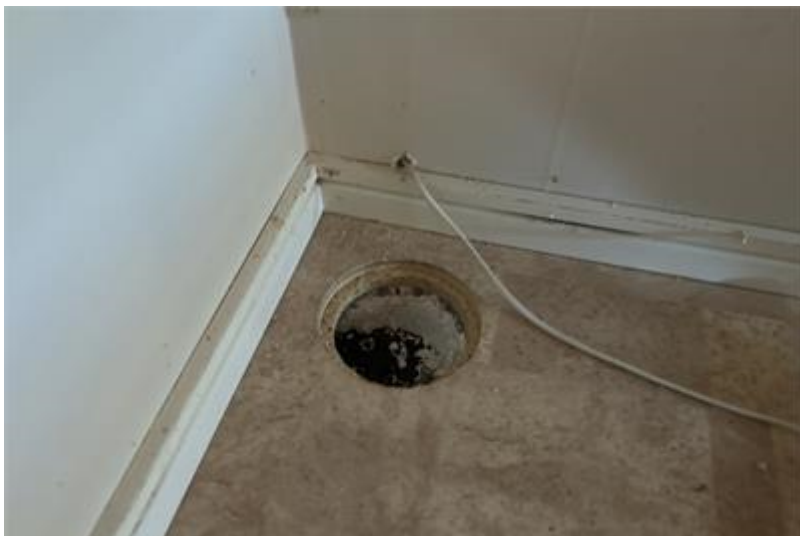
| Besiktningsresultat | | | | | |
|---|---|---|---|---|---|
| Allmänt | | | X | | I sutterrängplaner förekommer utreglade väggar och en flytande golvkonstruktion, fuktkvotsmätningar har utförts, se kommentar/riskanalys samt bilaga för kontroll av konstruktion. |

Ett provhål togs upp i golvet under trappan och där ser man att konstruktionen består av platonmatta, cellplast, golvspånskiva samt ytskikt.

Vidare togs ett provhål upp i ytterväggen bakom fotlisten i entréhallen och i ytterväggssyllen uppmättes fuktkvoten till ca 18%.

En äldre källare av detta slag utsätts i regel mer eller mindre för permanent fuktpåverkan från angränsande mark. Utifrån erfarenhet är det känt att konstruktioner och beläggningar/beklädnader med organiska material mot golv- och väggytor bör undvikas, då fuktpåverkan och mikrobiell tillväxt (mögel/bakterier) och rötskador kan uppstå i sådana. Det utvändiga fuktskyddet är också äldre. Det kan inte uteslutas att brister föreligger alternativt kommer att uppstå i det utvändiga fuktskyddet vilket medför att källarens utvändiga fuktskydd måste åtgärdas.

Då fuktkvoter över kritiskt gränsvärde för mikrobiell tillväxt i trä noterats rekommenderar vi en fördjupad teknisk undersökning.
