# Besiktningsprotokoll

Anticimex Försäkringsbesiktning i samarbete med Fastighetsbyrån

| Fastighetsadress:<br>Stjärnsnäs vägen 20 | |

| Besiktningsdatum:<br>2025-08-18 | Protokollnummer:<br>69178265 |

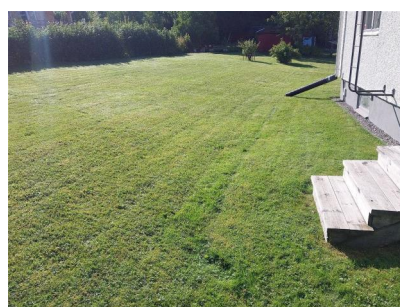
Marken lutar mot huset.

Detta innebär en ökad fuktbelastning mot grunden vilket i sin tur kan orsaka fuktskador i huset.

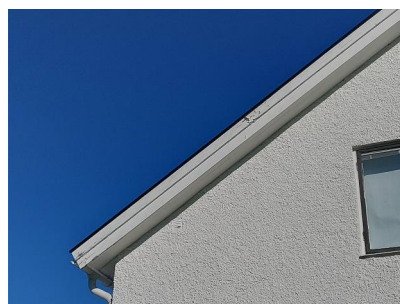
Vindskivor/trädetaljer är i behov av målning/underhåll, färgsläpp förekommer.

Träkonstruktioner där målningsbehov finns riskerar att få fukt- och rötskador på grund av sämre vattenavvisande förmåga. För att öka livslängden på träkonstruktionerna rekommenderas målning och underhåll.

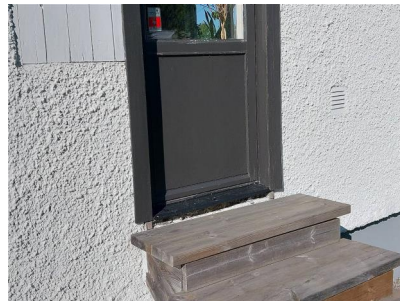
Tröskelbleck saknas under dörr, se foto.

Avsaknad av tröskelbleck medför att det finns risk för att vatten kan rinna in och orsaka fuktskador på tröskel och/eller i kringliggande vägg och bjälklag.

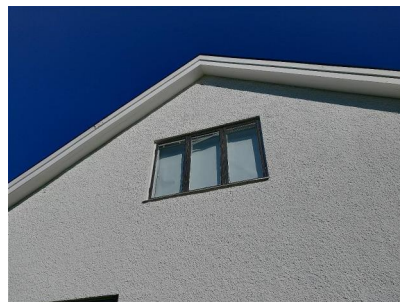
Vissa fönster är i behov av målning/underhåll, färg samt kittsläpp förekommer.

Fönsterbågar och fönsterkarmar där målningsbehov finns riskerar att få fukt- och rötskador på grund av sämre vattenavvisande förmåga.

För att öka livslängden på fönster rekommenderas målning och underhåll.

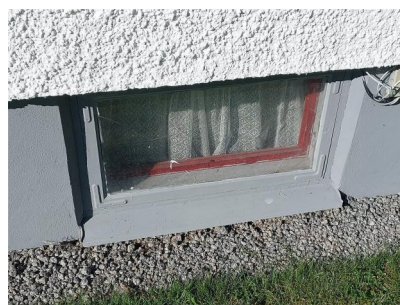
Spruckna fönsterrutor förekommer, se även foto.

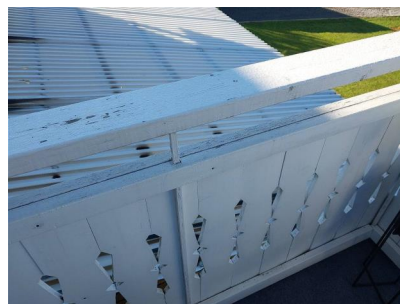
Äldre plåttak med färgsläpp förekommer, matta var placerad ovan plåttak vid besiktningen.

Tätskiktet på ett platt/låglutande tak har enligt vår bedömning en begränsad livslängd. Eftersom plåttaket är äldre har det ett minskat motstånd mot vattengenomträngning. Detta i sin tur kan leda till att takkonstruktionen drabbas av fuktskador.

Balkongräcke och träkonstruktioner har mindre målning/underhållsbehov, färgsläpp förekommer.

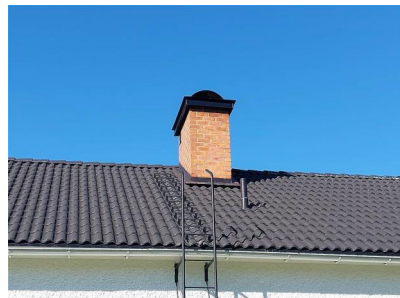
Plåtbeslag runt skorstenen bedöms ej vara utbytt i samband med takbytet, se även foto. Ojämnheter förekommer i plåtbeslag samt att färgsläpp förekommer.

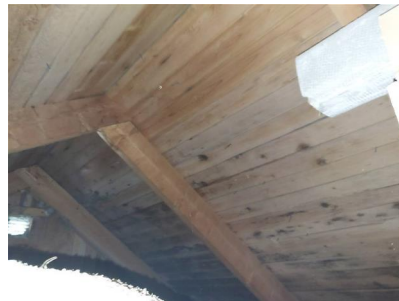
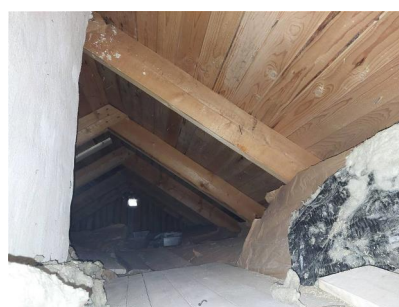
Mikrobiell påväxt finns på underlagstaket, se foto.

Fläckar/missfärgningar kunde även noteras på underlagstak som bedöms ha uppstått innan takbytet.

Detta kan vara ett tecken på att vinden tillförs fukt inifrån bostaden. Observera att besiktning av bostadens ventilationssystem inte har ingått i uppdraget.

Fuktkvoten i takbjälkar/underlagstak uppmättes till mellan 8-9%. Det finns risk för mikrobiell tillväxt om den relativa fuktigheten (RF) i den omgivande luften är över 75 %. I furuvirke motsvarar det en fuktkvot (FK) på 17 %.

För att komma tillrätta med detta kan fukttillförseln inifrån bostaden behöva minskas. Det kan göras genom att ventilationen i bostaden förbättras samt att eventuella otätheter i vindsbjälklaget (tak-/väggvinklar, taklucka med mera) tätas. Läs Anticimex faktablad om uppvärmda vindsutrymmen för tips och råd.

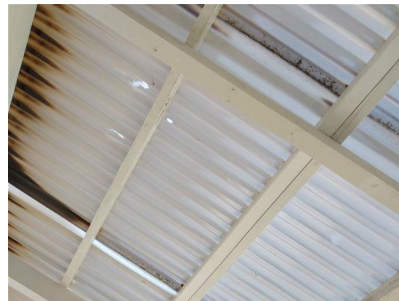
Äldre plasttak med otätheter förekommer, se även foto. Taket kan med fördel bytas ut.

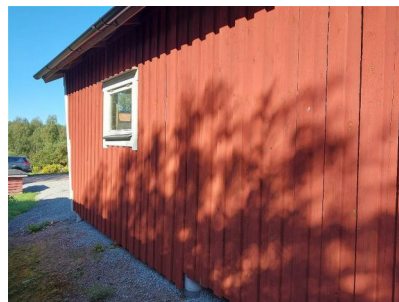
Fasadpanelen/fönster/trädetaljer är i behov av målning/underhåll, färgsläpp förekommer.

Fasadbeklädnad och träkonstruktioner där målningsbehov finns riskerar att få fukt- och rötskador på grund av sämre vattenavvisande förmåga. För att öka livslängden på fasadbeklädnaden rekommenderas målning och underhåll.

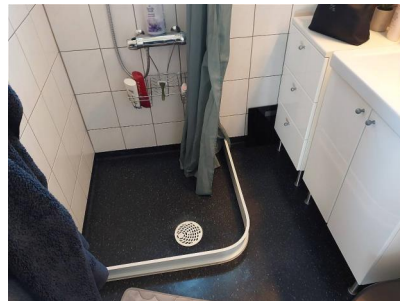
Våtutrymmet har äldre yt-/tätskikt. Äldre rostangripen gjutjärnsbrunn förekommer i utrymmet, fönster är olämpligt placerat i dusch. Rör genomföringar noterades i golv.

Eftersom funktionen, som innebär att ytskiktet/tätskiktet ska vara vattentätt, kan vara nedsatt finns en ökad risk att vatten tränger igenom ytskiktet/tätskiktet med vattenskador i omkringliggande konstruktioner som följd.

Fuktindikering i utrymmet gav inga förhöjda fuktindikationer med hänsyn tagen till konstruktionen.

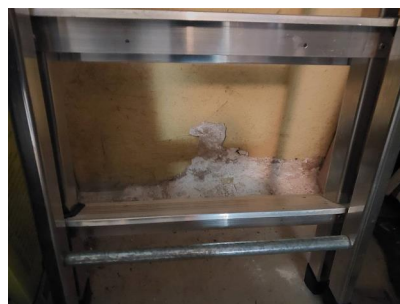
Utvändigt fuktskydd/dräneringsystem är äldre, puts/färgsläpp samt missfärgningar förekommer på vissa källarväggar.

Eftersom källarens utvändiga fuktskydd (dagvattensystem, dräneringssystem samt källarytterväggarnas utvändiga fuktskydd) är äldre, så kan systemet ha nedsatt funktion. Detta ökar risken för invändiga fuktskador i källaren.

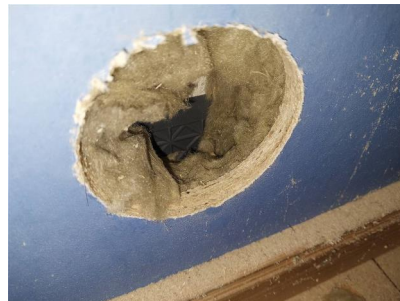
Vid kontroll av konstruktion uppmättes fuktvärden under kritisk nivå för mikrobiell tillväxt och normal lukt upplevdes. Kontroll utförd i påreglad vägg samt i uppreglat golv under dörrtröskel.

Grundläggningen består av en betongplatta på mark utan underliggande isolering och med ett uppreglat isolerat golv dikt an betongen. Vägghkonstruktion av påreglade källarväggar. Rf uppmättes i provhål i vägg ned mot väggssyill till 64,2% vid en temperatur av 17,8 grader. Rf uppmättes ned mot betongplatta under dörrtröskel till 65,9% vid en temperatur av 18,9 grader. Det finns risk för mikrobiell tillväxt om den relativa fuktigheten (RF) i den omgivande luften är över 75 %. I furuvirke motsvarar det en fuktkvot (FK) på 17 %.

Befintlig golv/vägghkonstruktion och eventuella väggssyillar riskerar att drabbas av fuktskador på grund av naturlig fuktpåverkan. Detta i sin tur kan leda till mikrobiella skador (angrepp av mikroorganismer) som kan resultera i att mikrobiell lukt sprids till boendemiljön. Om väggssyillarna är tryckimpregnerade kan även en kemisk lukt förekomma.
