# Besiktningsprotokoll

| Fastighetsbeteckning:<br>Övarp 5:9 | |
| Fastighetsadress:<br>Övarpsvägen 367 | |

| Besiktningsdatum:<br>2025-08-18 | Protokollnummer:<br>69178602 |

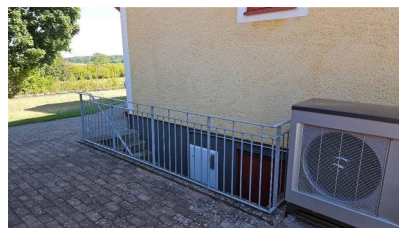
#### Utvändigt / Markförhållanden

Montera ett skärmtak över källarnedgången för att skydda mot nederbörd.

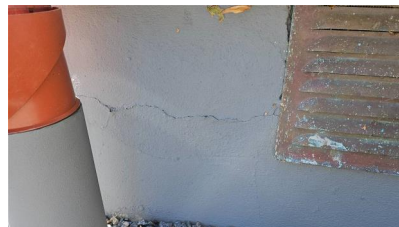
Det förekommer sprickor i sockeln. Detta bedöms inte ha orsakat några bakomliggande skador.

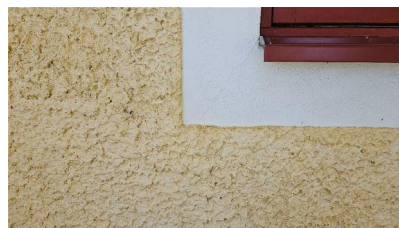
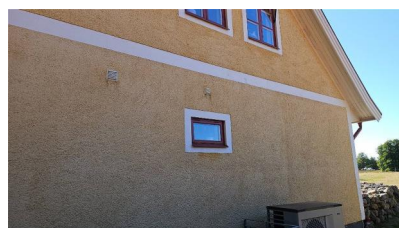
Förekommer sprickor i fasaden.

Detta bedöms inte ha orsakat några bakomliggande skador. Rekommenderas dock att man håller detta under uppsikt, då större sprickor kan på sikt leda till fuktinträngning.

Vid osäkerhet kontakta fackman för bedömning av lämplig typ av åtgärd.

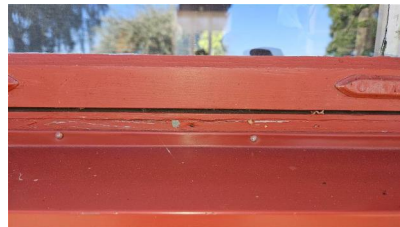
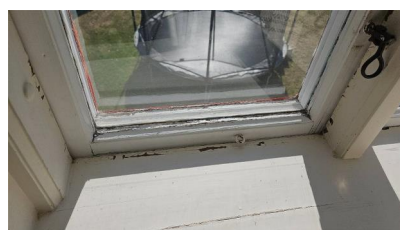
Fönster är i behov av målning/underhåll.

Fönsterbågar och fönsterkarmar där målningsbehov finns riskerar att få fukt- och rötskador på grund av sämre vattenavvisande förmåga.

För att öka livslängden på fönster rekommenderas målning och underhåll.

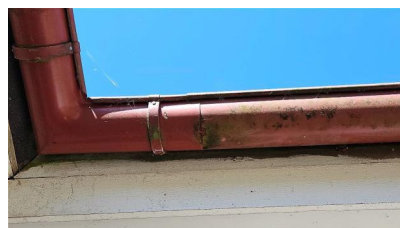
på framsidan av huset noterades rinnmärken i hängränns skarv.

Rekommenderas att man regelbundet ser över rännorna och tätar dem vid behov, för att förhindra ökad fuktbelastning mot huset.

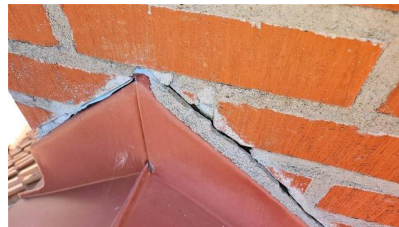
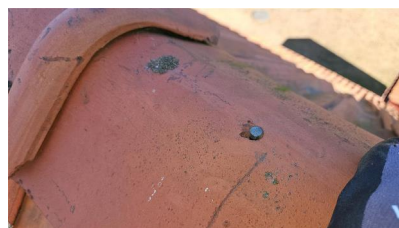
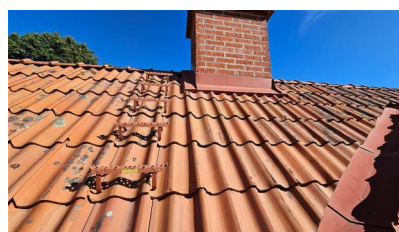
Yttertaket besiktigades från takstege och från marken. Följande noteringar gjordes:

- Taket är äldre. Underlagspappen samt läkt är från 1993/ 95 och takpannorna är äldre än så. Vid stickprovsmässig kontroll bedömdes underlagspappen vara vid gott skick.
- Det förekommer frostsprängda/spruckna takpannor. Rekommenderas att skadade pannor byts ut.
- Otätheter förekommer dels i anslutning mellan skorsten och plåtdetaljer samt vid infästningsskruvarna som finns inockpannorna.
- Nocktätning finns ej. Rekommenderas att man kompletterar med nocktätning för att skydda mot vatteninträngning.
- Mindre mängd mossa finns på taket. Rekommenderas att mossan tas bort för att skydda takpannorna mot fuktbelastning.

Takpannor, plåtdetaljer och underlagspapp har enligt vår bedömning en begränsad livslängd. Eftersom husets taktäckning är äldre samt pga. ovanstående noteringar har det ett minskat motstånd mot vatteninträngning. Detta i sin tur kan leda till fuktskador på träläkt och vidare ner i underliggande konstruktioner.

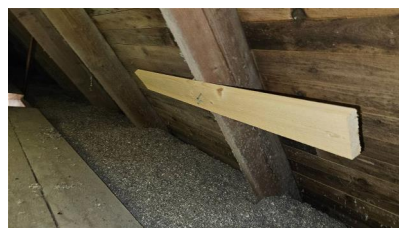
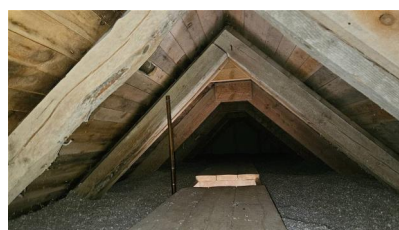
Vid kontroll av vinds-konstruktionen uppmättes fuktvärden under kritisk nivå för mikrobiell tillväxt, mikrobiell påväxt har noterats på underlagstaket. Referensbrädor monterade för flera år sedan för att följa påväxten, visar ingen ökning och bedömdes vara i gott skick vid besiktningen. Fuktpåverkan kan dock inte helt uteslutas, eftersom ångspärr saknas mellan vindsbjälklag och isolering. Mekaniska frånluftsfläktar finns endast i ett badrum och tvättstugan, inte i toalett eller det andra badrummet

Fuktkvoten i underlagstak/takbjälkar uppmättes till cirka 8 %. Risk för mikrobiell tillväxt förekommer vid en fuktkvot över 17 %.

Den upptäckta mikrobiella påväxten på underlagstaket är ett tecken på att vinden har tillförd fukt inifrån bostaden. Observera att besiktning av bostadens ventilationssystem inte har ingått i uppdraget.

För att komma tillrätta med detta kan fukttillförseln inifrån bostaden behöva minskas. Det kan göras genom att ventilationen i bostaden förbättras genom att man installerar mekaniska frånluftsfläktar med kontinuerlig fläktdrift i samtliga våtutrymmen (badrum/toalett/tvättstuga) samt att eventuella otätheter i vindsbjälklaget (tak-/väggvinklar, taklucka med mera) tätas. Läs Anticimex faktablad om ouppvärmda vindsutrymmen för tips och råd.

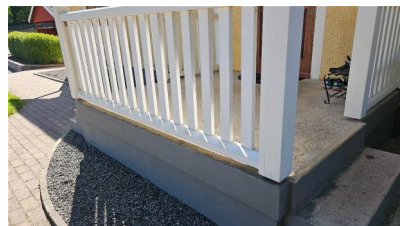
Farstuns träkonstruktioner har ett mindre målning/underhållsbehov.

Rekommenderas att träkonstruktioner målas för att förhindra framtida rötskador samt för att öka livslängden.

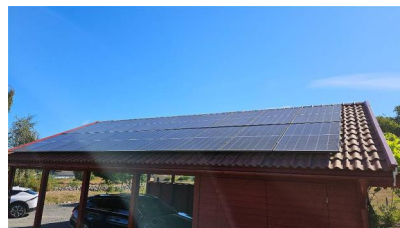
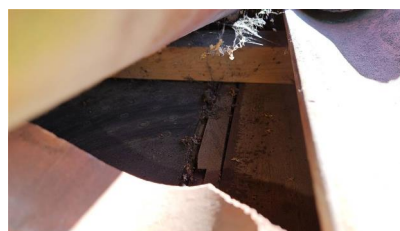
Yttertaket besiktigades från anliggande steg mot takfoten och från marken. Följande notering gjordes:

- Underlagstaket består av träfiberskivor.
- Takpannorna är äldre. Läs vidare om vad detta kan innebära under punkten "Tak".

Eftersom underlagstaket består av träfiberskivor utan yttre täckning av papp under takbeklädnaden, finns risk vid ogynnsam väderlek att regnvatten/snö tränger in i skivskarvar med läckage på vindsutrymmet som följd. Med tiden kan även träfiberskivorna drabbas av fuktskador.

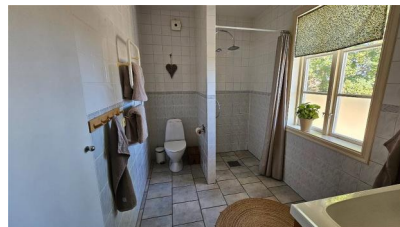
Följande noteringar gjordes i badrummet:

- Utrymmet är äldre.
- Bom-ljud förekommer i klinkerplattorna i badrummet.
- Klämring finns ej i golvbrunnen.
- Bristfällig golvutning utanför duschzonen.
- Fönster är placerat nära duschzonen, men skyddas av duschdraperi.

Eftersom funktionen, som innebär att ytskiktet/tätskiktet ska vara vattentätt, kan vara nedsatt samt pga. ovanstående noteringar finns en ökad risk att vatten tränger igenom ytskiktet/tätskiktet med vattenskador i omkringliggande konstruktioner som följd.

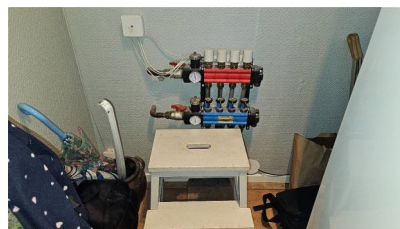
Värmerör som är uppdragna genom golvet saknar fördelarskåp med vattentät botten.

Vatten/värmerör ska ha en vattentät botten och vara försedd med skvallerrör. När det saknas ökar risken för att ett läckage inte upptäcks i tid. Det kan leda till fuktskador i omkringliggande konstruktioner. Rekommenderas att läckagevarnare monteras för att i ett tidigt skede upptäcka ett eventuellt läckage.

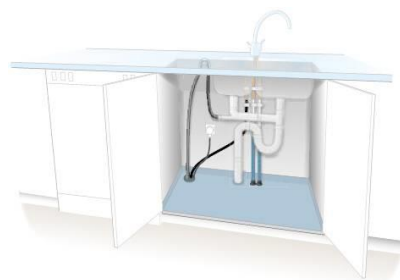
Fuktskydd i plast saknas i diskbänkskåp.

Utan fuktskydd är det svårt att upptäcka läckage från rörledningar. Vatten kan då tränga in i omkringliggande konstruktioner och orsaka fuktskador. För att upptäcka eventuella läckage, installera ett fuktskydd. Rekommenderar även att avloppslangen från diskmaskinen fästs upp i undersida bänkskiva enligt gällande monteringsanvisning. Observera att läckagevarnare finns vilket minskar risken för större skador.

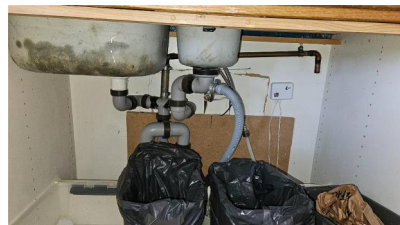
Vattenrör är inte fixerade.

När vattenrör inte är fixerade kan kopplingarna lossna pga. vibrationer med läckage som följd. Har inte gått att säkerställa vad kopparröret är till för, men det kan vara för avluftningen. Kontakta fackman vid osäkert samt för hjälp med rätt åtgärd.

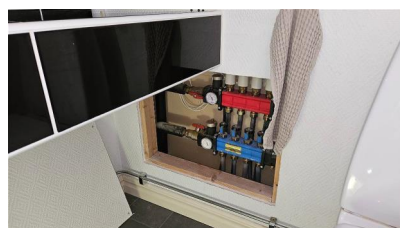
- Golvvärmerör inbyggda i en vägg.

Läs vidare om detta under punkten "Entréplan-Förråd".

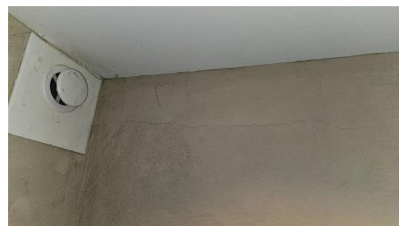
Spricka noterades på väggen.

Detta bedöms inte ha lett till bakomliggande skador.

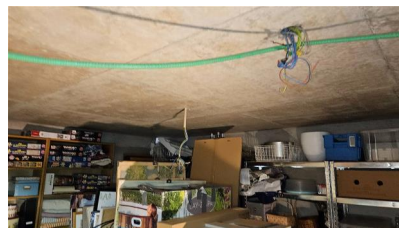
Utrymmet är belamrat och det noterades att det hänger lösa elkablar från taket, men enligt ägaren är dessa ej i drift.

Utrymmet kunde inte besiktigas då det är belamrat med lösöre.

Vi rekommenderar en kompletterande besiktning när utrymmet är tillgängligt.

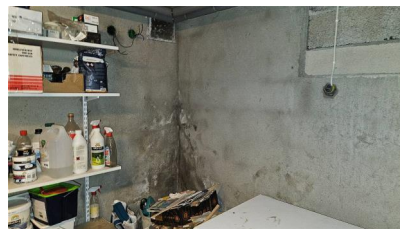
- Saltutfällningar förekommer på delar av väggarna.

Läs vidare under punkten "Allmänt hela källaren", då dräneringen delvis är äldre samt att risken för skador bedöms som mindre så länge man undviker organiskt material mot ytterväggarna.

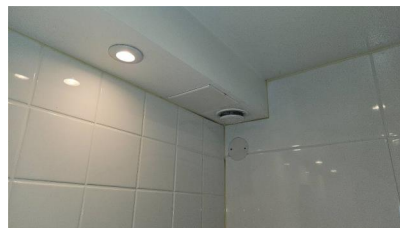
Frånluftsventilation saknas i utrymmet. Noterades även att tilluftsventil ej finns i sovrum syd på övre plan.

Frånluftsventilationens uppgift är att transportera bort bland annat emissioner, fukt, lukt och föroreningar från huset.

Rekommenderas att mekanisk frånluft med kontinuerlig fläktdrift installeras i badrummet samt att man monterar en tilluftsventil i sovrummet på övre plan. Vid osäkerhet kontakta ventilationsentreprenör.

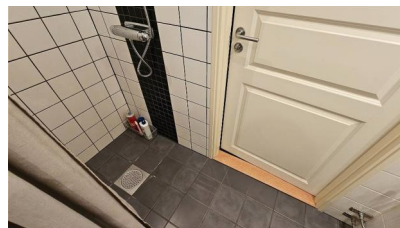
- I badrummet noterades att dörren är placerad nära duschen samt att golvlutningen utanför duschen är bristfällig.

Risken för större skador bedöms som mindre då kringliggande konstruktioner är av fukttåligare material. Viktigt är att man regelbundet använder duschdraperiet och att man undviker att vattenbegjuta golvytan utanför duschzonen.
