# Besiktningsprotokoll

Anticimex Försäkringsbesiktning i samarbete med Fastighetsbyrån

| Fastighetsadress:<br>Vinnarsjövägen 140 | |

| Besiktningsdatum:<br>2025-08-13 | Protokollnummer:<br>69192791 |

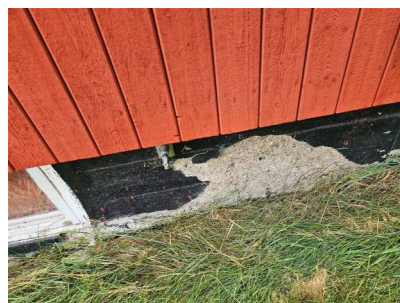
Mindre sprickor och putssläpp finns i sockel.

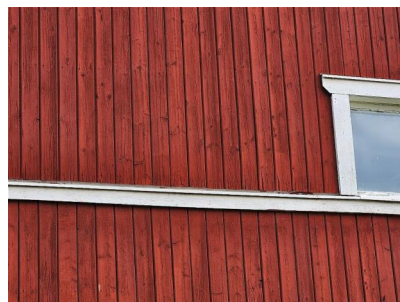
Fasadpanelen är i behov av målning/underhåll. Lokala torrsprickor noterades.

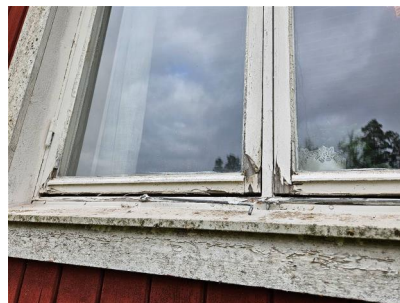
Fönster är i behov av målning/underhåll.

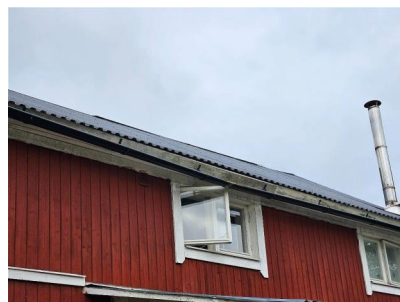
Hängränna lutar fel.

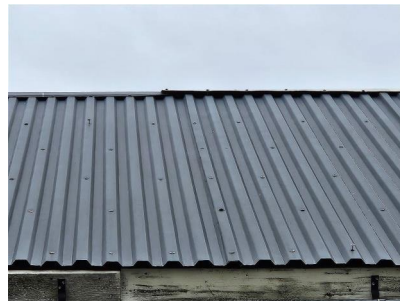
Infästningarna på taket består av s.k "klockspikar". Dessa tenderar att driva ur då plåten rör på sig efter värme/kyla, vilket jag kan notera på detta tak.

Detta innebär en ökad risk för fuktskador på underliggande konstruktioner.

Delar avnockplåten har släppts från infästningarna och bör sättas fast.

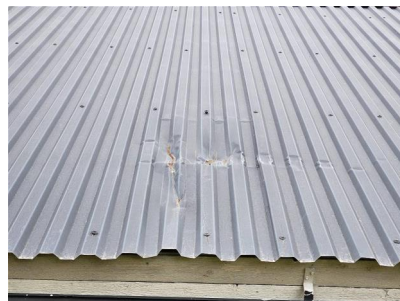
Även här består infästningarna av s.k "klockspikar". Dessa tenderar att driva ur då plåten rör på sig efter värme/kyla, vilket jag kan notera på detta tak.

Dessutom finns bucklor och rostangrepp i plåten.

Detta innebär en ökad risk för fuktskador på underliggande konstruktioner.

Vidare noterades rötskador i vindskiva.

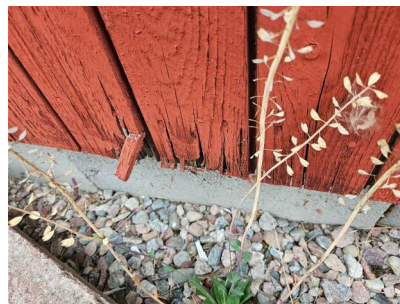
Fasadbeklädnaden har mindre rötskador.

Mindre rötskador finns i fasadpanelen. Dessa bedöms dock inte ha lett till bakomliggande skador.

Dörrblad och garageportar är i behov av målning/underhåll.

För att undvika följdskador kan rötskadad träpanel bytas ut.

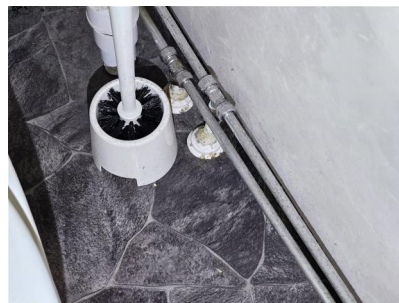
Rör genomföring finns i golv.

Rör genomföringar i golvet medför en ökad risk för att vatten tränger ner i omkringliggande konstruktioner och orsakar fuktskador.

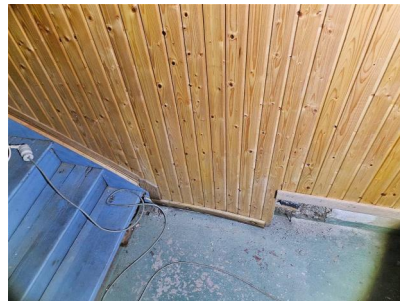
I samband med att det trängde in vatten i källaren så demonterades delar av träväggen. I den nedre delen som sitter kvar av väggen uppmättes fuktkvoten till över 20%. Det finns risk för mikrobiell tillväxt om den relativa fuktigheten överstiger 75%. I furuvirke motsvarar detta en fuktkvot på 17%.

Med risk för att skadorna tilltar i omfattning med mikrobiella skador som följd är min rekommendation att träväggarna demonteras.

Lämpliga material i källare är klinker på golvet och puts och silikatfärg på väggarna.

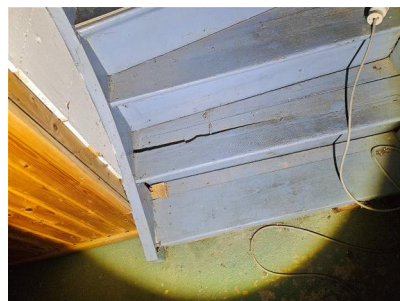
Trasigt trappsteg.
