# Besiktningsprotokoll

Anticimex Försäkringsbesiktning i samarbete med Fastighetsbyrån

| Fastighetsadress:<br>Musselvägen 11 | |

| Besiktningsdatum:<br>2025-08-18 | Protokollnummer:<br>69200952 |

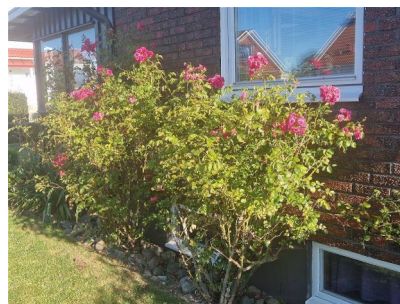
Växter finns i anslutning till grundmur.

När det finns rabatter och växter nära grundmuren finns risk att fukt stannar kvar i väggarna. Detta kan i sin tur orsaka invändiga fuktskador. Växternas rötter kan också skada grundmuren och sätta dräneringsledningen ur funktion.

Området närmast huset rekommenderas att vara fritt från växtlighet.

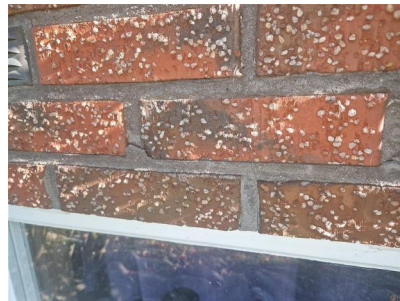
Fasaden har sprickor i fogarna ovan vissa fönster vilket ofta orsakas av att bakomliggande armering rostar och expanderar.

Mindre sprickor finns i tegelfasadens fogar ovan en del fönster.

Kontakta fackman för bedömning av lämpliga åtgärder.

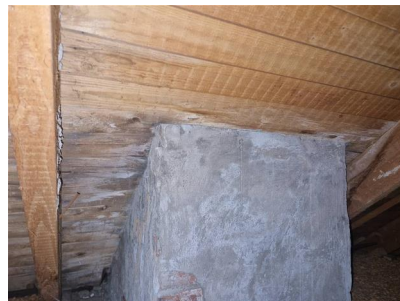
Underlagstaket har lokala fuktfläckar.

Noterade fuktfläckar uppstod enligt fastighetsägaren innan takomläggningen.

Fuktindikering utfördes på missfärgningarna utan anmärkning.

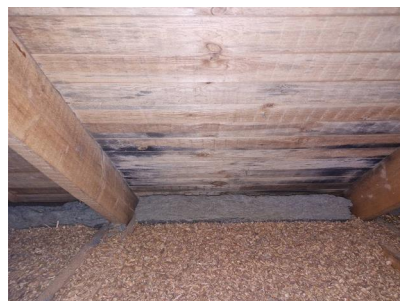
Mikrobiell påväxt finns fläckvis på underlagstaket.

Detta kan vara ett tecken på att vinden tillförs fukt inifrån bostaden. Observera att besiktning av bostadens ventilationssystem inte har ingått i uppdraget.

För att komma tillrätta med detta kan fukttillförseln inifrån bostaden behöva minskas. Det kan göras genom att ventilationen i bostaden förbättras samt att eventuella otätheter i vindsbjälklaget (tak-/väggvinklar, taklucka med mera) tätas. Läs Anticimex faktablad om uppvärmda vindsutrymmen för tips och råd.

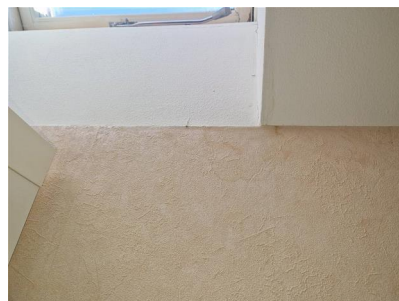
En missfärgning finns på väggen under takfönstret.

Missfärgningarna har enligt fastighetsägaren uppstått då fönstret stått öppet vid regn.

Fuktindikering utfördes på missfärgningen utan anmärkning.

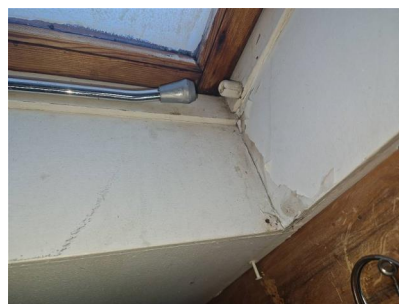
En missfärgning finns på takfönstrets smyg.

Missfärgningarna har enligt fastighetsägaren uppstått då fönstret stått öppet vid regn.

Fuktindikering utfördes på missfärgningen utan anmärkning.

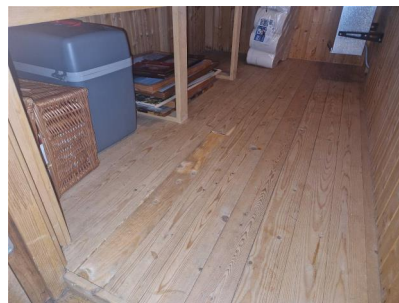
Plastmattor finns på betongplattan i ett par rum.

I bastun finns påreglade väggar och uppreglat golv.

Fuktkvoten uppmättes genom trägolvet ner i en golvregel samt genom panelen i en väggregel till mellan 18-20 %.

Det finns risk för mikrobiell tillväxt om den relativa fuktigheten (RF) i luften är över 75 %, vilket i gran- och furuvirke motsvarar en fuktkvot (FK) på ca 17 %.

Om man upplever en avvikande lukt vid vistelse i utrymmena rekommenderas att alla organiska/ täta material mot källarens väggar och golv av betong rivs ut och att frilagda ytor rengörs noggrant. Om sedan nya ytskikt önskas på väggarna är det viktigt att fukt- och luktsäkra konstruktioner väljs.

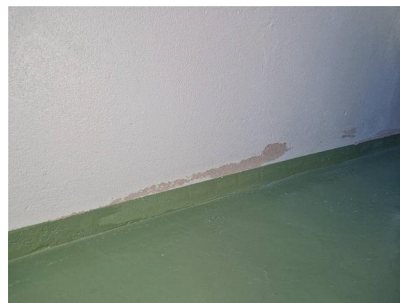
Lokala färgsläpp finns i nederkant av ytterväggen åt norr.  
Dessa beror enligt fastighetsägaren på ett gammalt läckage från bastuns kran.

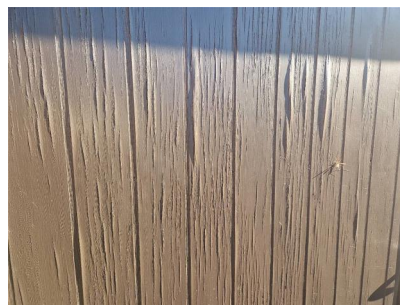
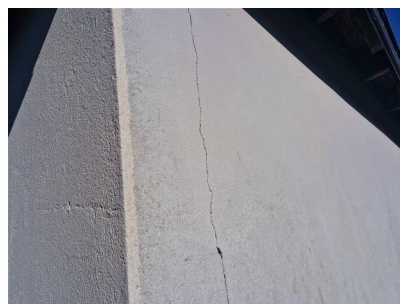
Faneren på porten har spruckit.

Mindre rötskador finns i nederkant av garagedörrens karm.

Lokala sprickor finns i väggarna.

Fasaden åt norr täcks av ett vedupplag.

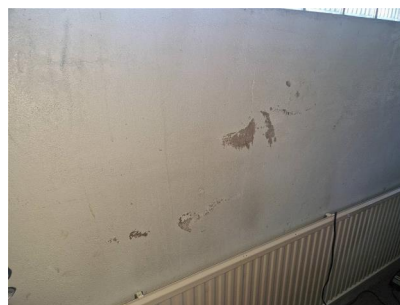
Lokala färgsläpp finns på väggen åt väster.
