# Besiktningsprotokoll

Anticimex Försäkringsbesiktning i samarbete med Fastighetsbyrån

| Fastighetsadress:<br>Kvarnhagsvägen 17 | |

| Besiktningsdatum:<br>2025-08-15 | Protokollnummer:<br>69189425 |

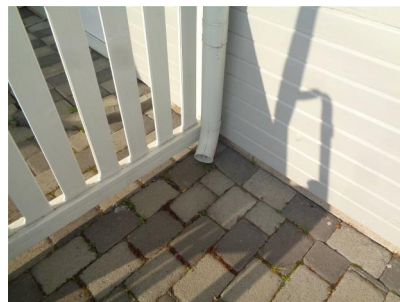
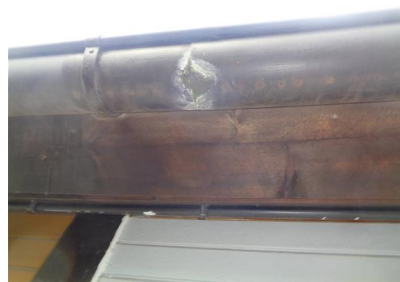
Stuprör avslutas nära hus.  
Äldre hängrännor noteras delvis med missfärgning i skarv.

Stuprör som avslutas intill husliv (ovan mark) eller äldre hängrännor medföra en ökad fuktbelastning på grundmur/sockel/fasad med fuktrelaterade skador som följd.

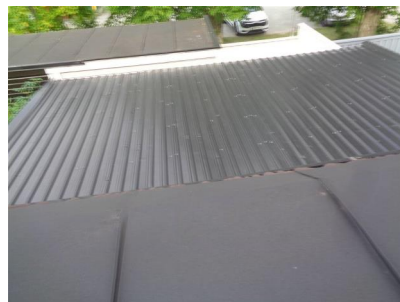
Delvis bucklor noteras och ett par skruvar med rostangrepp finns.

Detta kan leda till fuktskador i bakomliggande konstruktioner.

Skivskarvarna/lagningar noteras delvis i taket av gips invändigt i uterummet.

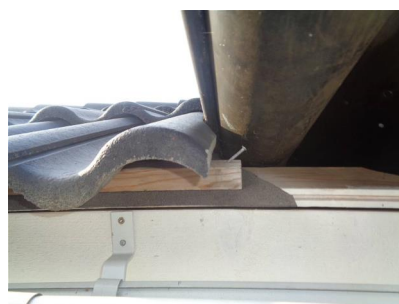
Takfotsplåt, delvis läkt och anslutning mot huset och hängrännor saknas på entretaket.

Detta kan leda till fuktskador i bakomliggande konstruktioner.

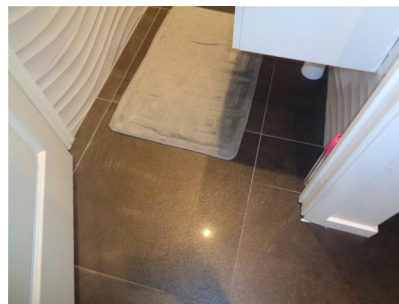
Tröskel saknas.

En felmonterad tröskel eller avsaknaden av en tröskel medför risk att vatten tränger in i angränsande konstruktioner och rum vilket i sin tur kan leda till fuktrelaterade skador.

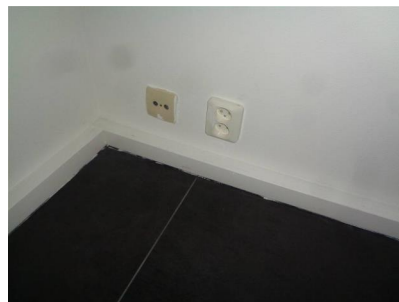
Ojordade uttag finns i rum med klinkergolv.

När man har ojordade eluttag i rum med klinker finns det en ökad risk för personsador.

Kontakta en elektriker för kontroll och åtgärd.

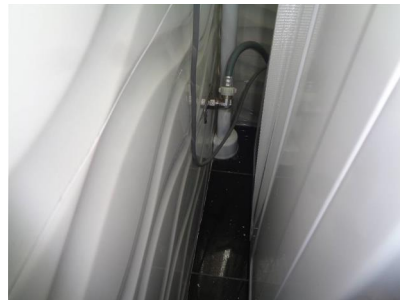
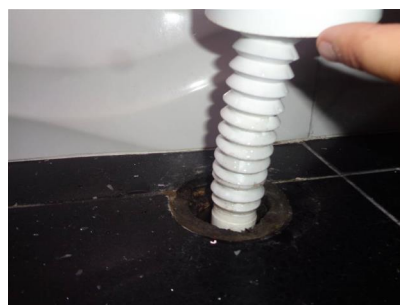
Avloppsrör finns för nära vägg och ligger under golvnivå under handfatet.

Det finns risk att tätskiktet inte har kunnat anslutas på ett rätt sätt, vilket kan leda till fuktskador.

Delvis bomljud finns i klinkergolv.  
Undermåligt golvfall noteras.
