# Besiktningsprotokoll

Anticimex Försäkringsbesiktning i samarbete med Fastighetsbyrån

| Fastighetsadress:<br>Jonas Jonssons Väg 28 | |

| Besiktningsdatum:<br>2025-08-18 | Protokollnummer:<br>69200770 |

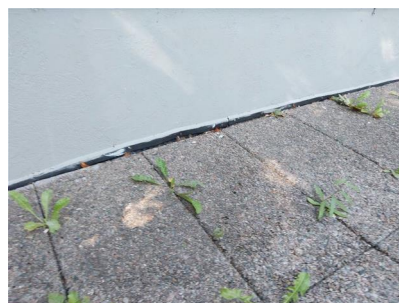
Utvändigt fuktskydd ligger oskyddat ovan mark, se foto.

Risk finns att det utvändiga fuktskyddet skadas och funktionen försämras.

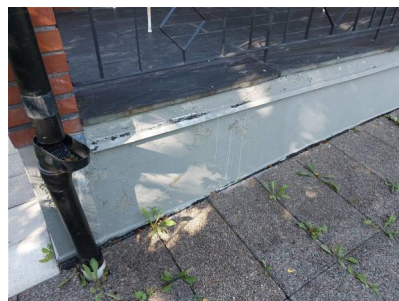
Sprickor finns i sockel, färgsläpp kunde även noteras.

Dessa bedöms inte ha lett till bakomliggande skador.

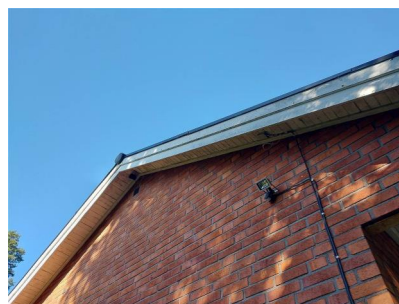
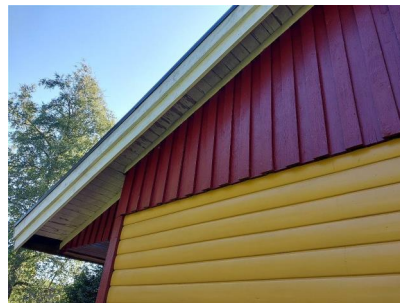
Delar av fasad/takfot/vindskivor har målning/underhållsbehov, färgsläpp förekommer.

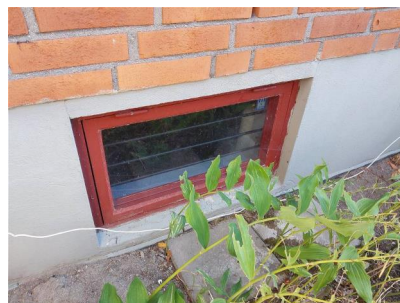
Vissa fönster är i behov av målning/underhåll, färg samt kittsläpp förekommer.

Fönsterbågar och fönsterkarmar där målningsbehov finns riskerar att få fukt- och rötskador på grund av sämre vattenavvisande förmåga.

För att öka livslängden på fönster rekommenderas målning och underhåll.

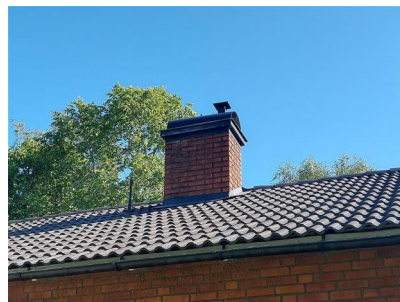
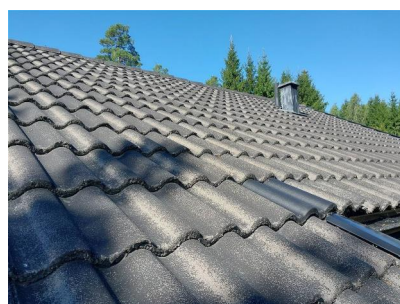
Vissa plåtbeslag/plåtdetaljer på taket bedöms vara äldre (ej utbyta i samband med takbyte). Fogsläpp/frostskador förekommer på skorstenen, se även foton. Taket är rengjort/behandlat och färgsläpp förekommer på takpannor.

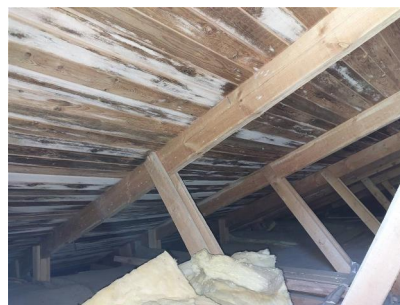
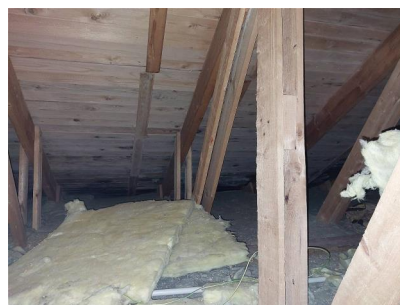
Mikrobiell påväxt finns på underlagstaken, se foto.

Fläckar/missfärgningar kunde även noteras på underlagstak, bedöms ha uppstått innan takbyte.

Detta kan vara ett tecken på att vinden tillförs fukt inifrån bostaden. Observera att besiktning av bostadens ventilationssystem inte har ingått i uppdraget.

Fuktkvoten i takbjälkar/underlagstak uppmättes till mellan 8-9%. Det finns risk för mikrobiell tillväxt om den relativa fuktigheten (RF) i den omgivande luften är över 75 %. I furuvirke motsvarar det en fuktkvot (FK) på 17 %.

För att komma tillrätta med detta kan fukttillförseln inifrån bostaden behöva minskas. Det kan göras genom att ventilationen i bostaden förbättras samt att eventuella otätheter i vindsbjälklaget (tak-/väggvinklar, taklucka med mera) tätas. Läs Anticimex faktablad om uppvärmda vindsutrymmen för tips och råd.

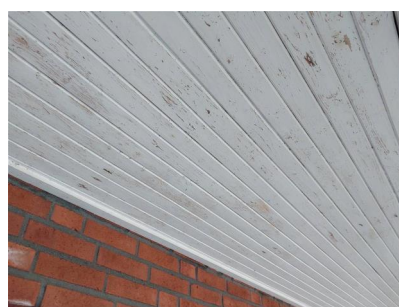
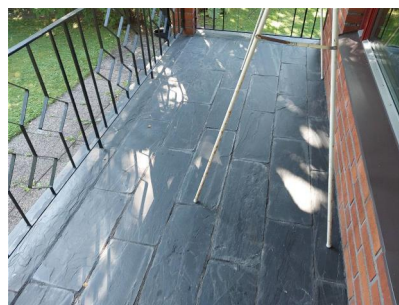
Färgsläpp förekommer på innertak, se foto.

Bom ljud förekommer från skifferplattor, spruckna fogar noteras.

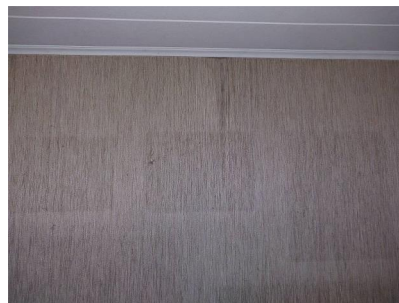
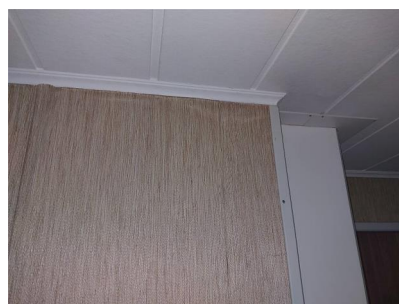
Fläckar/missfärgningar förekommer på väggar, se foto. Inga förhöjda fuktindikationer uppmättes vid besiktningstillfället.

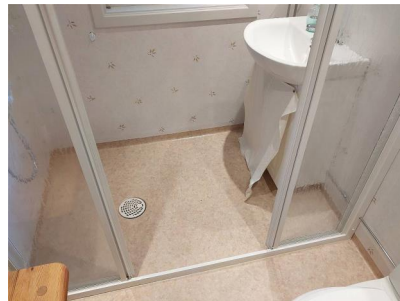
Våutrymmet har äldre yt-/tätskikt. Rör genomföringar finns i golv. Fönster är olämpligt placerat i dusch.

Eftersom funktionen, som innebär att ytskiktet/tätskiktet ska vara vattentätt, kan vara nedsatt finns en ökad risk att vatten tränger igenom ytskiktet/tätskiktet med vattenskador i omkringliggande konstruktioner som följd.

Fuktindikering i utrymmet gav inga förhöjda fuktindikationer med hänsyn tagen till konstruktionen.

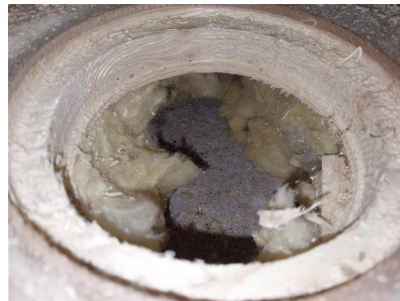
Kontroll av konstruktion samt fuktmätning utfördes vid mellanväggssyll i klädkammare.

Konstruktionen i provhålet består av betongplatta på mark, pallkloss, reglar, isolering, spontat trägolv samt ytskikt.

Fuktkvoter uppmättes i regel/pallkloss till mellan 12-14%. Det finns risk för mikrobiell tillväxt om den relativa fuktigheten (RF) i den omgivande luften är över 75 %. I furuvirke motsvarar det en fuktkvot (FK) på 17 %.

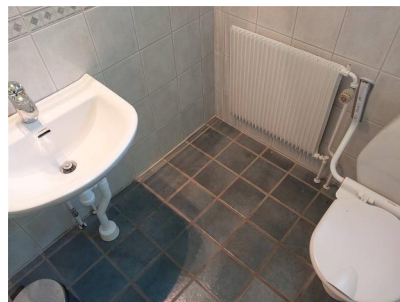
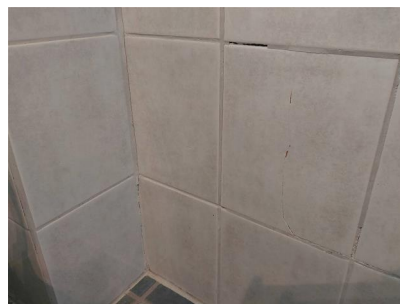
Bom ljud förekommer från kakel på väggar, kakelplattor har delvis släppt samt att fogsläpp förekommer, se även foton.

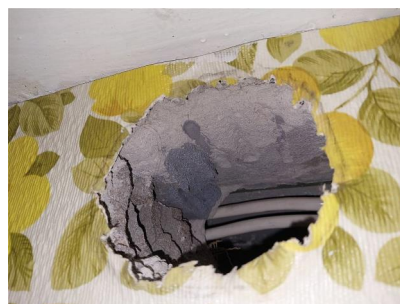
Blå lättbetong kunde noteras i ventilationshål i mellanvägg, se även foto.

Denna typ av lättbetong är i vissa fall radonhaltig.

Vi rekommenderar en radonmätning eller att du kontrollerar om radonmätning har genomförts tidigare.

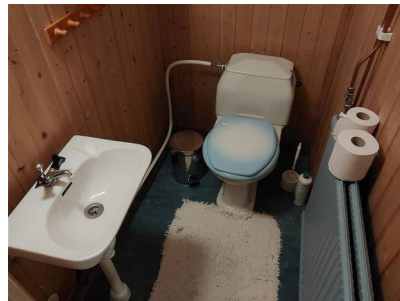
Äldre plastmatta på golv med otätheter förekommer (ej uppvik). Detta kan medföra fuktrelaterade skador vid eventuellt läckage.

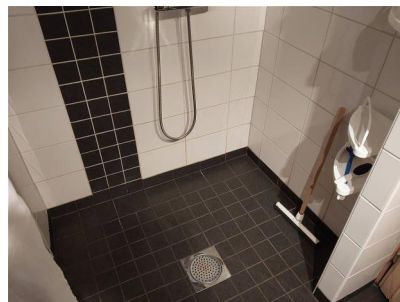
Tätskikt är felmonterat i golvbrunnen (brunnsmanschett sticker ut under klämringen). Klämringen är ej nedtryckt i sitt rätta läge.

När tätskikt är felmonterat i golvbrunnen innebär det risk för fuktskador. Vatten kan tränga ner i omkringliggande konstruktioner med fuktrelaterade skador som följd.

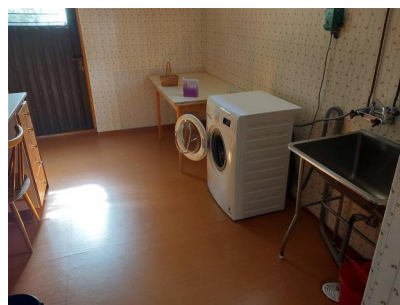
Våtutrymmet har äldre yt-/tätskikt. Otäta mattskarvar förekommer.

Eftersom funktionen, som innebär att ytskiktet/tätskiktet ska vara vattentätt, kan vara nedsatt finns en ökad risk att vatten tränger igenom ytskiktet/tätskiktet med vattenskador i omkringliggande konstruktioner som följd.

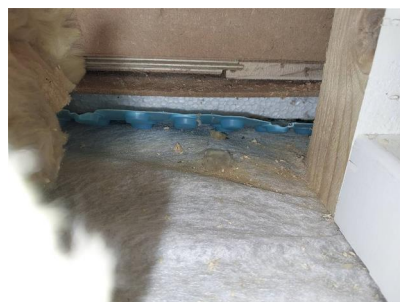
Kontroll av golvkonstruktion utfördes vid dörrtröskel i utrymmet, byggspill förekommer på betongplatta.

Konstruktionen består av betongplatta på mark, hd-poleytenmatta, cellplast, skivbeklädnad samt plastmatta som ytskikt.

I detta utrymme kunde även uppreglad golvkonstruktion med mineralullsisolering noteras, golvreglar är placerade dikt an betonggolv utan någon typ av fuktspär, väggreglar är även placerade dikt an betongväggar utan något typ av fuktskydd.

Fuktkvoter uppmättes i nedre kant av golv/väggreglar till mellan 12-13%. Det finns risk för mikrobiell tillväxt om den relativa fuktigheten (RF) i den omgivande luften är över 75 %. I furuvirke motsvarar det en fuktkvot (FK) på 17 %.
