Viksö 6:288

Mörtgränd 40

| Uppdragsnummer | AB5655 |
| Besiktningsdatum | 2025-08-18 |

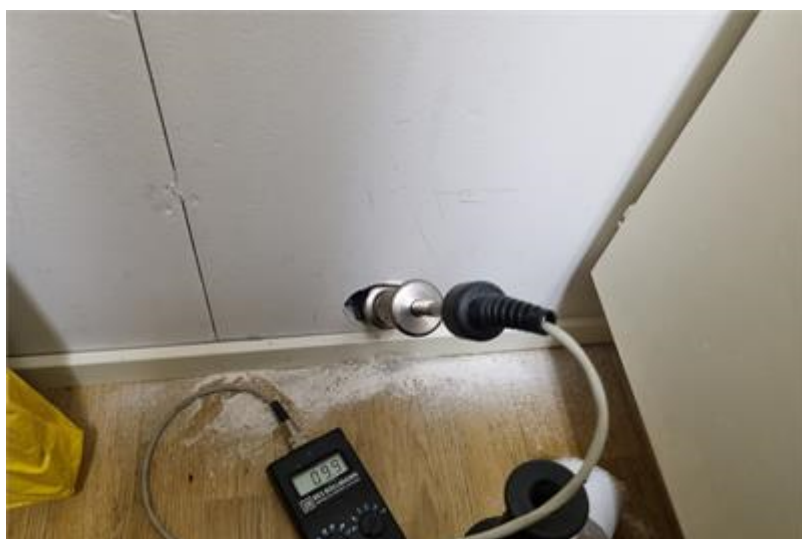
Via doshål i gipsskivan ovanför golvlisten mättes fuktkvot i väggsyll till ca 10-11% FK och relativ fuktighet låg på ca 64% RF i väggen.

Det kritiska gränsvärdet för mikrobiell tillväxt brukar anges till ca 15-17% fuktkvot (FK) eller ca 70-75% i relativ luftfuktighet (RF).

Det bedöms ej föreligga ett åtgärdsbehov.
