**Fastighetsuppgifter**

Ström 1:36

Solgatan 12

| Besiktningsdatum | 2025-08-15 |

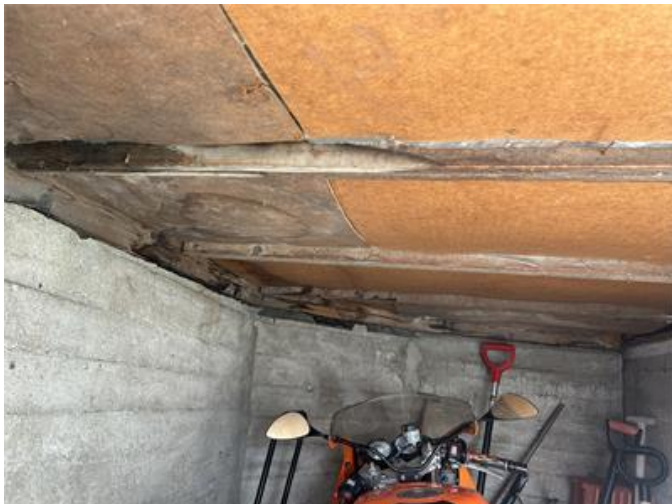
| Besiktningsresultat | | | | | |
|---|---|---|---|---|---|
| Krypgrund (under burspråk) | | | x | | Krypgrunder är generellt ansett som riskkonstruktion för fuktskador.<br>Fuktig miljö och lukt upplevdes.<br>Fuktgenomslag noterades på nederkant av grundmuren.<br>Missfärgningar noterades på blindbottensskivorna.<br>Fuktvärden över gränsvärde uppmättes i bjälklaget.<br>Se kommentar/riskanalys samt bilaga "Kontroll av konstruktion |

Krypgrund: Översiktsbild.

Fuktig miljö och lukt upplevdes.  
Fuktgenomslag noterades på nederkant av grundmuren.  
Missfärgningar noterades på blindbottensskivorna.

Avvikande lukt upplevdes i konstruktionen och fuktvärden över gränsvärdet för mikrobiell tillväxt uppmättes. Fuktkvoten uppmättes till 21-22 % i väggregel.  
Risk för mikrobiell tillväxt föreligger vid en fuktkvot på 17% och rötskador >28%.

Krypgrunder är generellt ansett som en riskkonstruktion för fuktskador. På grund av förhöjd fuktstatus, dels orsakad av fuktvandring från marken och dels orsakad av uteluft som släpps in i grunden (främst under den varma tiden av året), kan fuktskador/mikrobiell tillväxt med negativ inverkan på såväl byggnaden som inomhusmiljön uppstå. Det rekommenderas att denna besiktning kompletteras med en fördjupad undersökning med viss friläggning för att utreda orsaken till samt omfattningen av de fuktrelaterade skadorna/bristerna. En sådan utredning resulterar oftast i ett åtgärdsförslag, vanligt är att installation av krypgrundsavfuktare (adsorptionsavfuktare) rekommenderas i kombination med eventuella andra åtgärder.

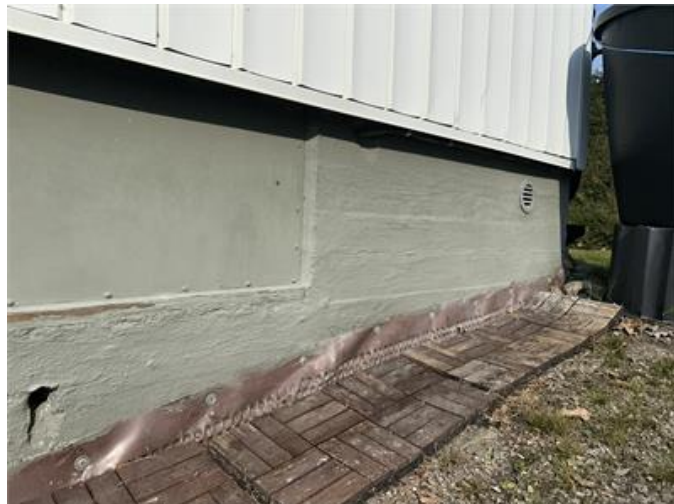
| Besiktningsresultat | | | | | |
|---|---|---|---|---|---|
| Mark | | x | | | Berg sluttar mot huset.<br>Fuktskyddsmattan är synlig ovan mark.<br>Se kommentar/riskanalys. |

Enligt fuktskyddsmattans monteringsanvisningar skall mattan inte vara synlig ovan mark, för att minska risken för att den blir skadad. Solens UV-strålning gör plasten spröd och skör.

Mark: Fuktskydd synligt ovan mark.

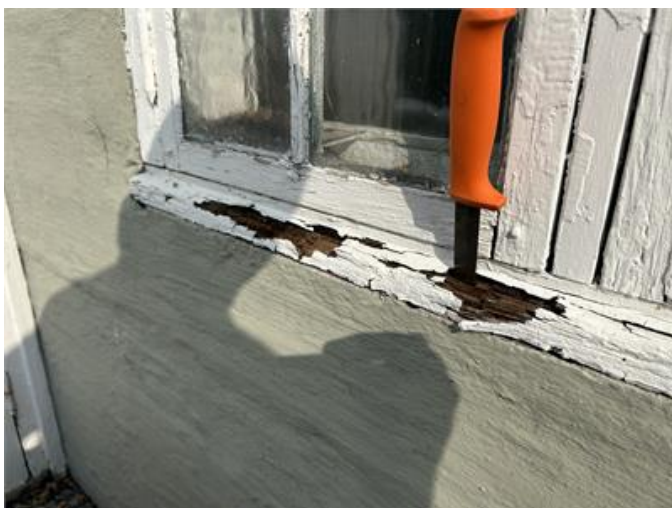
| Besiktningsresultat | | | | | |
|---|---|---|---|---|---|
| Fönster | | | x | | Går ej att öppna fönster i bl.a. kök..<br>Källarfönster rötskadade.<br>Se kommentar/riskanalys. |

Rötskador försämrar konstruktionens vattenavvisande förmåga och medför risk för fuktskador även i bakomliggande konstruktion. Kontakta snickare för kontroll och åtgärd.

Fönster: Rötskada på fönster på bl.a. källarplan.

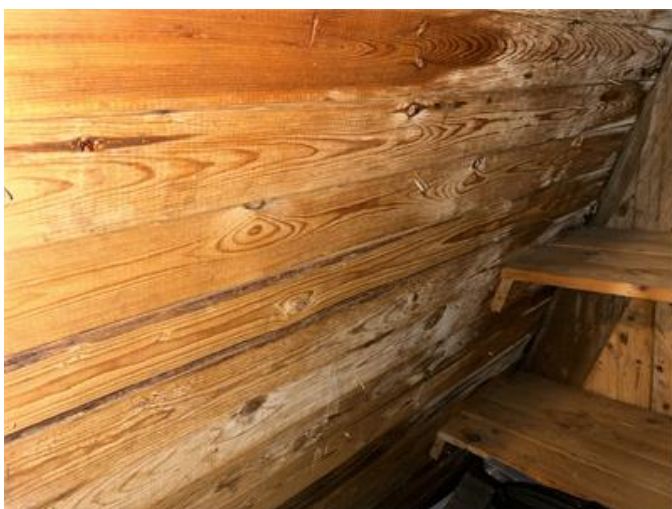
| Besiktningsresultat | | | | | |
|---|---|---|---|---|---|
| Sidovind Norr | | X | | | Fukktanvisning på underlagstaket noteras, torr vid besiktning och sannolikt sen innan takbyte. |

Sidovind Norr: Fukktanvisning samt mikrobiell påväxt.

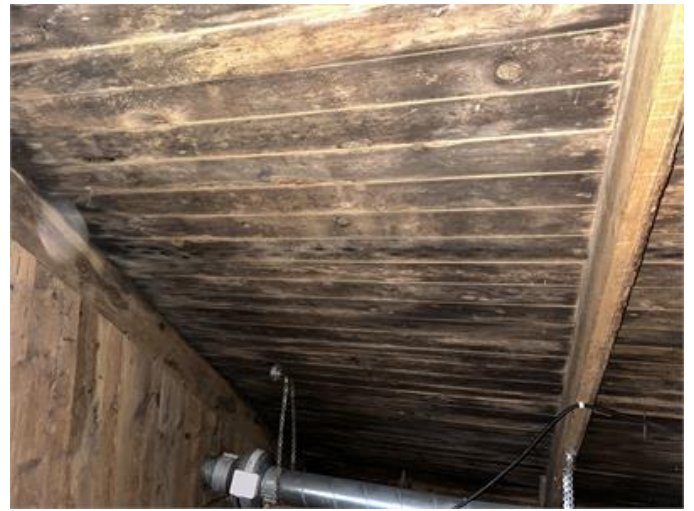
| Besiktningsresultat | | | | | |
|---|---|---|---|---|---|
| Nockvind | | | X | | Mikrobiell påväxt noteras på stora delar av vinden.<br>Fuktanvisningar runt bl.a. murstocken, torr vid besiktning.<br>Oisolerade ventilationsrör och elrör noteras i utrymmet.<br>Otät vindslucka.<br>Se kommentar/riskanalys. |

Den mikrobiella påväxten på underlagstaket indikerar att vinden periodvis tillförs eller har tillförts fukt inifrån bostaden, som den kallare delen av året riskerar att kondensera mot underlagstaket (sk konvektionsskada). För att komma tillrätta med detta måste fukttillförseln inifrån bostaden minskas. Detta kan göras genom att ventilationen i bostaden förbättras samt att eventuella otätheter i vindsbjälklaget (tak/väggvinklar, vindslucka mm.) tätas.

Nockvind: Mikrobiell påväxt på stora delar av underlagstaket.

Det är svårt att den varmare delen av året avgöra om problematiken är äldre eller pågående. Det rekommenderas att den hålls under uppsikt, speciellt den kallare delen av året. Lämpligt är att slipa bort påväxten för att lättare kunna bedöma eventuella förändringar.

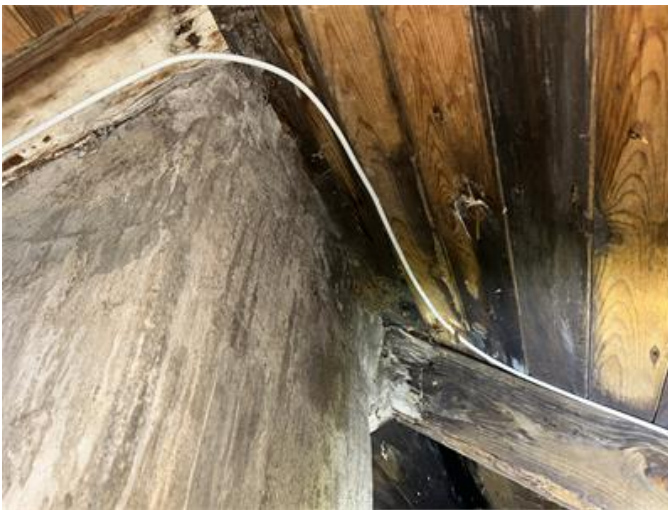
Nockvind: Fukktanvisning runt bl.a. murstock.

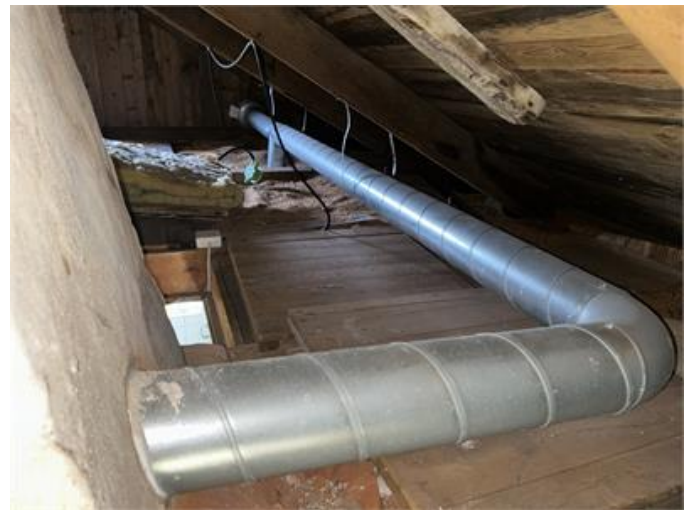
När det finns oisolerade rör i kallställda utrymmen innebär det risk för kondensbildning invändigt i röret, som via otätheter i skarvar kan orsaka fuktrelaterade skador i underliggande konstruktioner.

Nockvind: Oisolerade rör noteras i utrymmet.

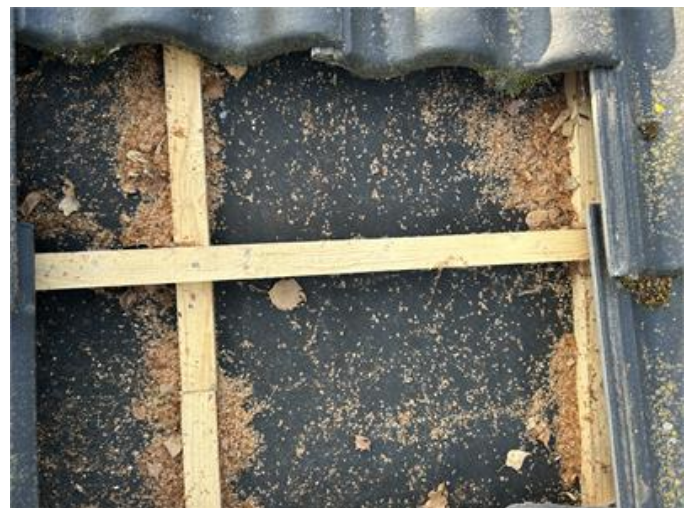
| Besiktningsresultat | | | | | |
|---|---|---|---|---|---|
| Tak | | x | | | Mycket främjöl under pannor.<br>Spruckna pannor på flera ställen.<br>Se kommentar/riskanalys. |

När det finns otätheter i den yttre taktäckningen innebär det risk för att vatten kan tränga in och orsaka fuktrelaterade skador i underliggande konstruktion.

Tak: Mycket frömjöl under pannor.

Kontakta snickare för kontroll och åtgärd.

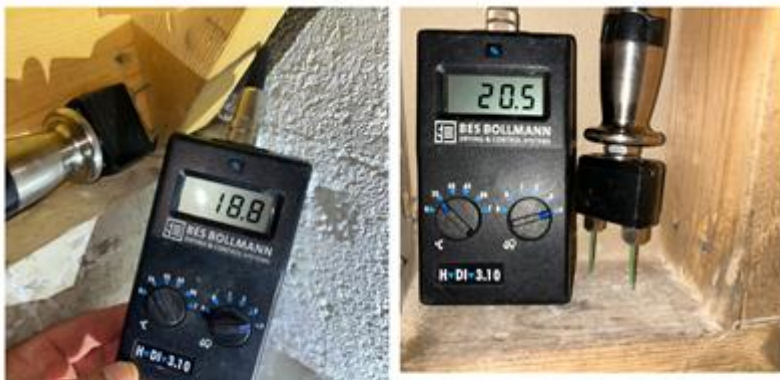
Stickprovsmässig Kontroll av konstruktionen gjordes i Tvätt/Pannrum (vägg) samt i Trappvangel.

Ingen avvikande lukt upplevdes i konstruktionen och fuktvärden över gränsvärdet för mikrobiell tillväxt uppmättes. Fuktkvoten uppmättes till 18-19 i Trappvangel och 20-21 % i väggregel.  
Risk för mikrobiell tillväxt föreligger vid en fuktkvot på 17% och rötskador >28%.

En äldre källare utsätts för mer eller mindre permanent fuktpåverkan från angränsande mark. Täta ytskikt samt konstruktioner av organiska material bör undvikas, då fuktpåverkan och mikrobiell tillväxt (mögel/bakterier) kan uppstå, vilket kan leda till att avvikande mikrobiella lukter upplevs. För att utreda orsaken av bristerna rekommenderas en fördjupad undersökning, vilket oftast resulterar i ett åtgärdsförslag. Vanligen rekommenderas säkerställa det utvändiga fuktskyddets funktion samt ersätta riskkonstruktionerna med fuktsäker lösning tex klinkers eller undertrycksventilerad golvkonstruktion. Organiskt material eller täta ytskikt bör inte finnas i källaren..
