# Besiktningsprotokoll

Anticimex Försäkringsbesiktning i samarbete med Fastighetsbyrån

| Fastighetsadress:<br>Sällsjö 203 | |

| Besiktningsdatum:<br>2025-08-13 | Protokollnummer:<br>69031578 |

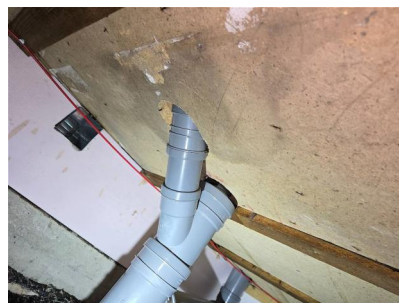
Vid kontroll av konstruktion uppmättes fuktvärden över kritisk fuktnivå och en mindre mängd mikrobiell påväxt noterades på blindbotten.

Uteluftsventilerade krypgrunder med bjälklag av organiskt material har ofta fuktskador på grund av naturlig fuktpåverkan. Detta kan resultera i mikrobiella skador.

Fuktkvoten uppmättes till 19 %.

Vid bygget av bjälklaget har man återanvänt använda spånskivor. Vilket medför att det förekommer färgskiftningar på skivorna. Var av en färgskiftning är i anslutning till avloppet från badrummet. Fuktkvotad utan anmärkning.

För att undvika detta så måste grundens klimat bli torrare. Läs Anticimex faktablad om uteluftsventilerade krypgrunder för tips och råd.

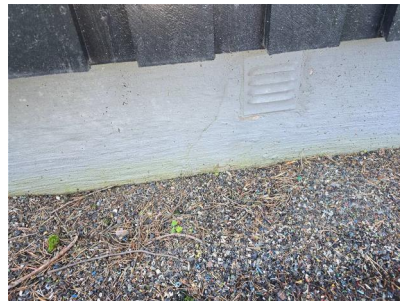
Sprickor finns i sockel.

Dessa bedöms inte ha lett till bakomliggande skador.

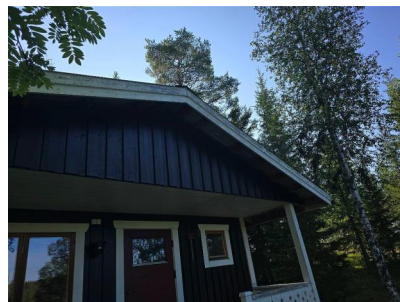
Vindskivor är i behov av målning/underhåll.

För att öka livslängden på fasadbeklädnaden rekommenderas målning och underhåll.

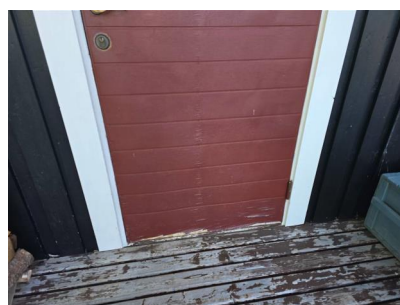
Dörr är i behov av målning/underhåll.

För att öka livslängden på dörr rekommenderas målning och underhåll.

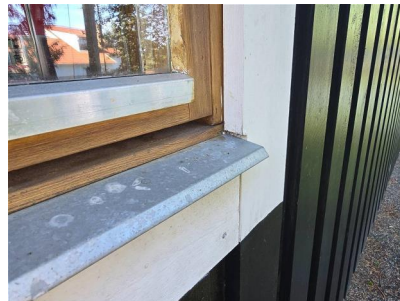
Fönsterblecken saknar gaveluppvik.

För att undvika att fukt kan tränga in i omkringliggande konstruktioner rekommenderas att fönsterblecken byts ut.

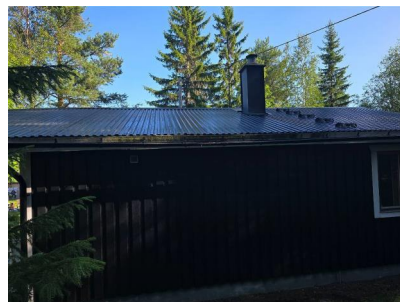
Hängrännor lutar fel.

När hängrännor har en felaktig lutning (bakfall) finns risk att regnvatten svämmas över vilket i sin tur kan leda till fuktskador på fasad och sockel.

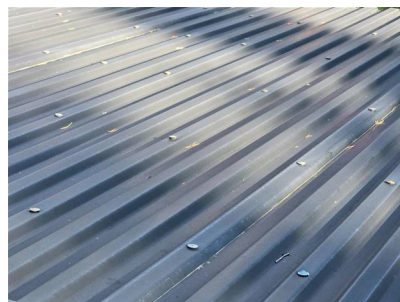
Plåttaket är spikat med klockspik. Enstaka spikar har börjat krypa ut.

När plåttaken är spikade är det vanligt förekommande att spikarna kryper ut.

Taket är besiktigt från takstegen.

Vi rekommenderar årlig översyn av taket samt att spikar som krupit ut byts ut mot skruv med gummipackning.

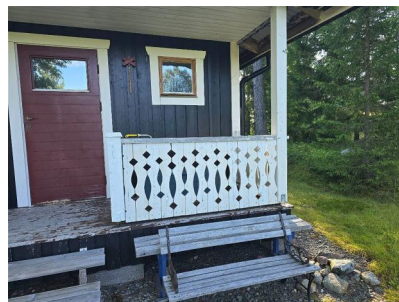
Räcket och trallen är i behov av målning/underhåll.

För att öka livslängden på fasadbeklädnaden rekommenderas målning och underhåll.

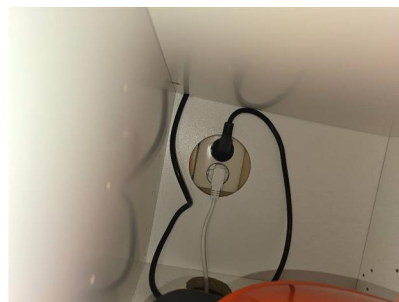
Funktionskontroll av jordade eluttag. Noterades att ett uttag i bänkskåpet är ojordat och att ett infällt uttag i bänkskivan är kopplat till detta uttag med stickkontakt.

I ett kök där uttagen är i närheten av vatten bör endast jordade uttag användas.

Kontakta en elektriker för kontroll och åtgärd.

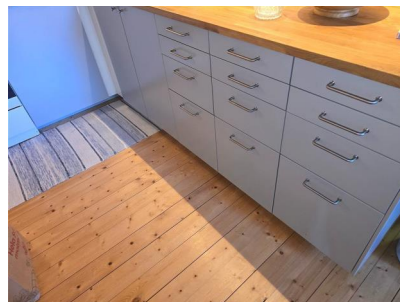
Fuktindikering i utrymmet gav inga förhöjda fuktindikationer.

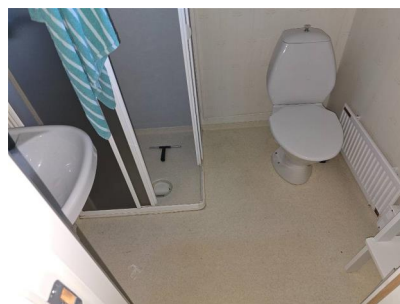
Våtutrymmet har äldre yt-/tätskikt.

Eftersom funktionen, som innebär att ytskiktet/tätskiktet ska vara vattentätt, kan vara nedsatt finns en ökad risk att vatten tränger igenom ytskiktet/tätskiktet med vattenskador i omkringliggande konstruktioner som följd.

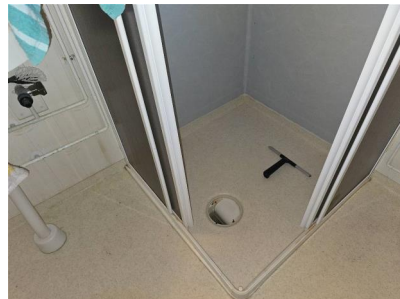
Golvlutning.

Golvfall mot golvbrunnen är bristfälligt utfört.

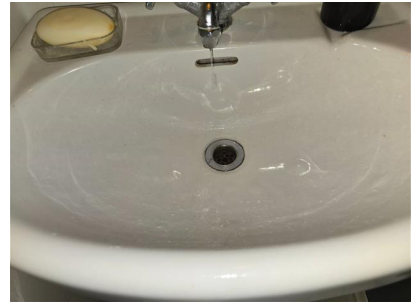
Handfatsblandaren står och droppar/små rinner.

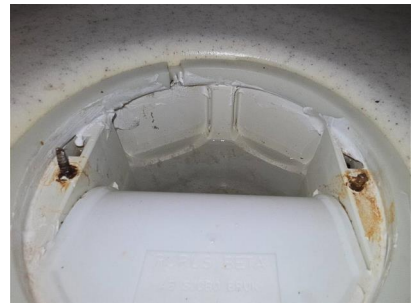
Anslutningen mellan klämringen och golvbrunn kan ej bedömas på grund av silicon.

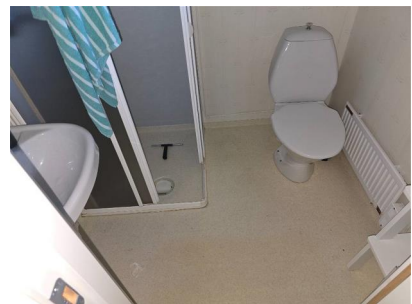
Fuktindikering i utrymmet gav inga förhöjda fuktindikationer.
