# Besiktningsprotokoll

Anticimex Försäkringsbesiktning i samarbete med Fastighetsbyrån

| Fastighetsadress:<br>Gårdsvik 12 | |

| Besiktningsdatum:<br>2025-08-18 | Protokollnummer:<br>69193653 |

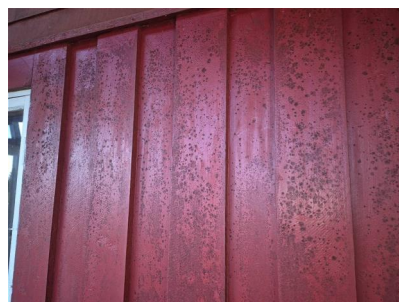
Rengörning av fasad rekommenderas

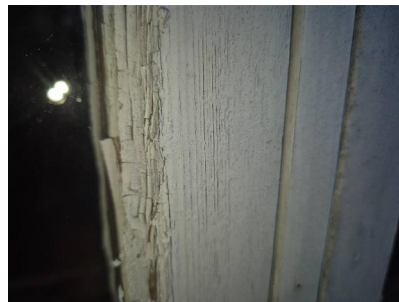
Fönster har färgsläpp och torrsprickor.

Fönsterbågar och fönsterkarmar där målningsbehov finns riskerar att få fukt- och rötskador på grund av sämre vattenavvisande förmåga.

För att öka livslängden på fönster rekommenderas målning och underhåll.

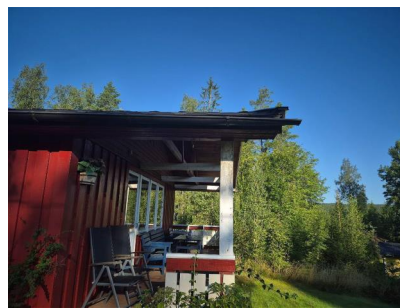
Stuprör saknas.

Eftersom stuprör saknas utsätts fasaden och grunden för ökad fuktbelastning, vilket i sin tur kan leda till fuktskador i bakomliggande konstruktioner.

Montera stuprör.

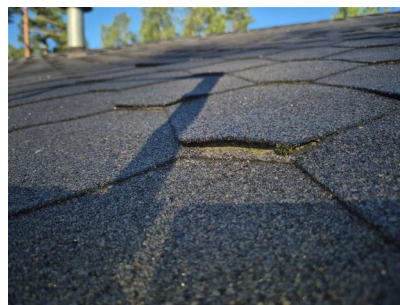
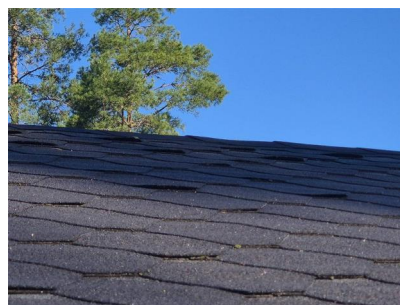
Takshingel har glipor mot underlaget.

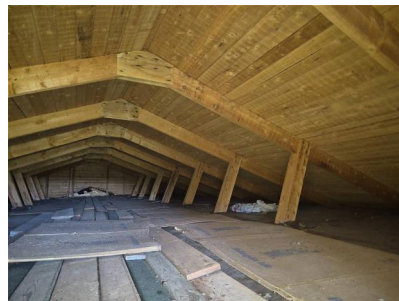
Vid kontroll av vinden uppmättes fuktvärden under kritisk fuktnivå för mikrobiell tillväxt och en normal lukt upplevdes. Fuktkvoten i underlagstak/takbjälkar uppmättes vid besiktningstillfället till ca 9-10 %. Detta värde varierar dock under året beroende på årstid och utomhusklimat.

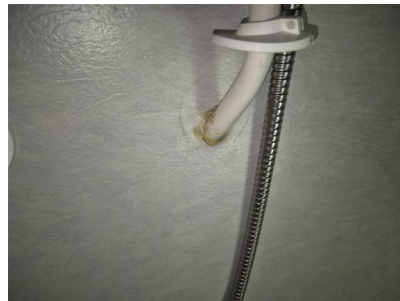
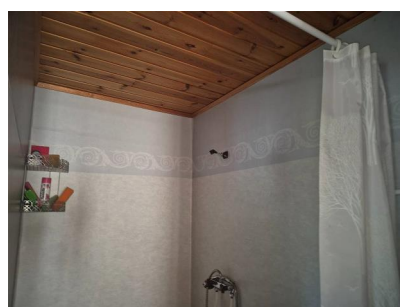
- Rör genomföring finns i vägg.  
- Bristande ventilation i utrymmet.

Rör genomföringar i väggen medför en ökad risk för att vatten tränger in i omkringliggande konstruktioner och orsakar fuktskador.

Fuktindikering i utrymmet gav inga förhöjda fuktindikationer.

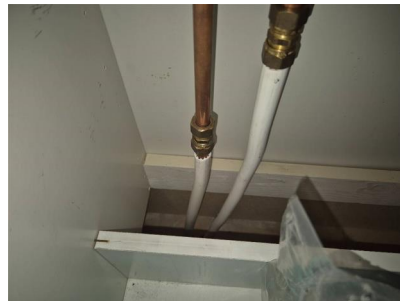
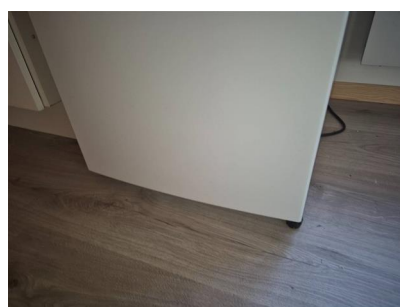
Fuktskydd saknas i diskbänksskåp och under vitvaror.

Utan fuktskydd är det svårt att upptäcka läckage från rörledningar. Vatten kan då tränga in i omkringliggande konstruktioner och orsaka fuktskador.

För att upptäcka eventuella läckage, installera ett fuktskydd.
