# Besiktningsprotokoll

Anticimex Försäkringsbesiktning i samarbete med Fastighetsbyrån

| Fastighetsadress:<br>Klarinetvägen 126 | |

| Besiktningsdatum:<br>2025-08-13 | Protokollnummer:<br>69186552 |

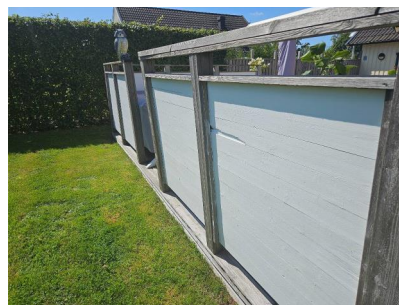
Altanräcke har mindre rötskador och är bristfälligt infäst mot altan/markskikt

Det rekommenderas att snickare kontaktas för bedömning och lämpliga åtgärder.

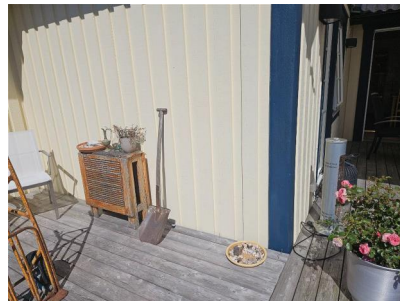
Delar av sockeln är obesiktad då altanen döljer den bakomliggande konstruktionen.

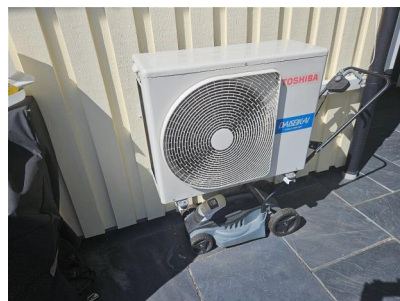
Kondensvatten från luftvärmepumpens utedel leds inte bort från husgrunden.

Detta medför ökad risk för att vatten tränger in i anslutande konstruktioner, vilket i sin tur kan leda till fuktrelaterade skador. Observera att besiktning av byggnadens värmesystem eller värmepumpen inte har ingått i uppdraget.

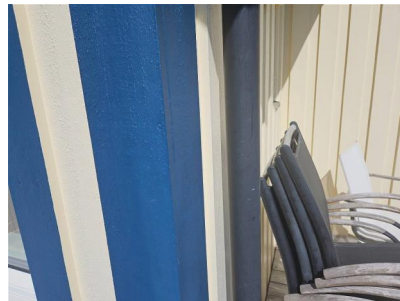
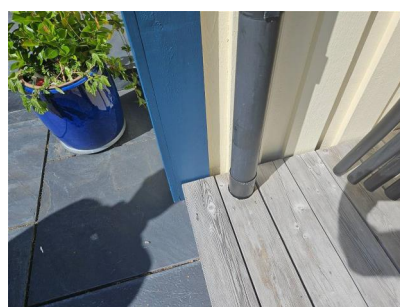
Fals på stuprör vänd mot fasad.

Falsen på stuprören kan med fördel vändas ut från fasaden för att lättare se om röret blivit skadat efter vinterns påfrestningar samt för att undvika skador på fasad vid ett eventuellt läckage.

Det rekommenderas även att lövsil monteras.  
Vidare bör stupröret fästas vid svep mot fasaden.

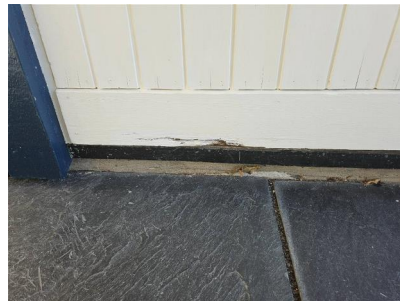
Mindre rötskador finns i dörr.

Dessa bedöms inte ha lett till bakomliggande skador.  
Det rekommenderas att dörrmontör kontaktas för bedömning av omfattning och lämplig åtgärd.

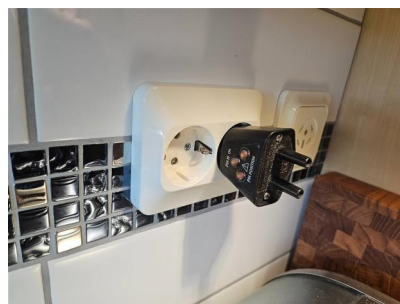
Jordkabel bedöms inte vara monterat i eluttag.

Kontakta en elektriker för kontroll och åtgärd.

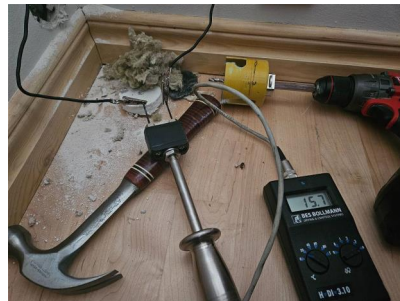
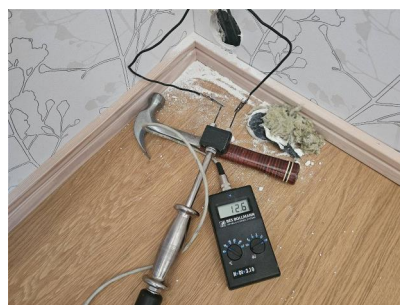
Vid kontroll av konstruktion uppmättes fuktvärden under kritisk nivå för mikrobiell tillväxt och normal lukt upplevdes.

Provhål togs i golv/väggvinkel mot yttervägg i sovrum 1 och i kök.

Grundläggningen består av en betongplatta på mark utan underliggande isolering och med ett flytande golvspånskiva på en cellplastisolering.

Risk för mikrobiell tillväxt föreligger om den relativa fuktigheten (RF) i den omgivande luften är över 75 % vilket i furuvirke motsvarar en fuktkvot (FK) på 17 %.

Fuktkvoten uppmättes till mellan 12,6 & 15,7 % FK.

Flytande golvkonstruktion och eventuella väggsyllar riskerar att drabbas av fuktskador på grund av naturlig fuktpåverkan om fuktskyddet är bristfälligt utfört alternativt saknas. Fuktvandring kan ske från marken genom betongen till organiskt material genom så kallad kapillärsugning och diffusion, vilket kan leda till skador med lukt av mikrobiell karaktär. Om väggsyllarna är tryckimpregnerade kan även en kemisk lukt förekomma.
