**Fastighetsuppgifter**

Utby 83:5

Gelbgjutaregatan 9

| Uppdragsnummer | O28878 |

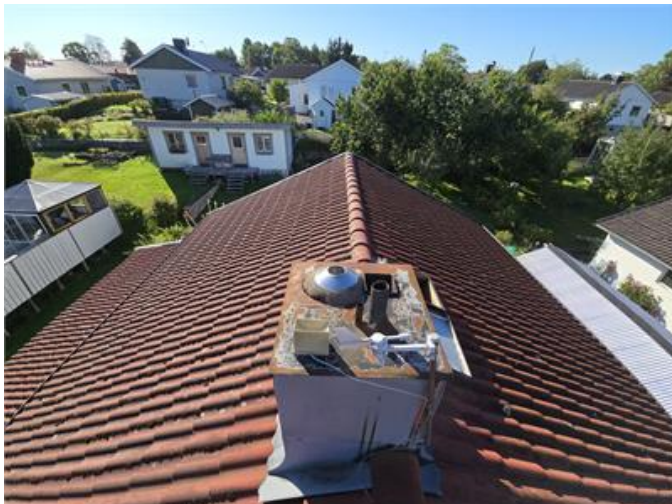
| Besiktningsresultat | | | | | |
|---|---|---|---|---|---|
| Yttertak | | X | | | Mosspåväxt noteras på takpannorna. Det finns ingen fotplåt monterad. Vindskivsplåtar täcker ej takpannornas yttersta rad. Se kommentar/riskanalys. |

**Yttertak:** Viss mosspåväxt förekommer på takpannorna innebärande ökad risk för fuktpåverkan på underliggande konstruktioner och förkortad livslängd på takpannorna.

Då takfotsplåt inte finns och pannorna ligger an mot takpappen innebär det risk att den skavs sönder, vilket i förlängningen kan orsaka fuktrelaterade skador takkonstruktionen.

Överblick yttertak.

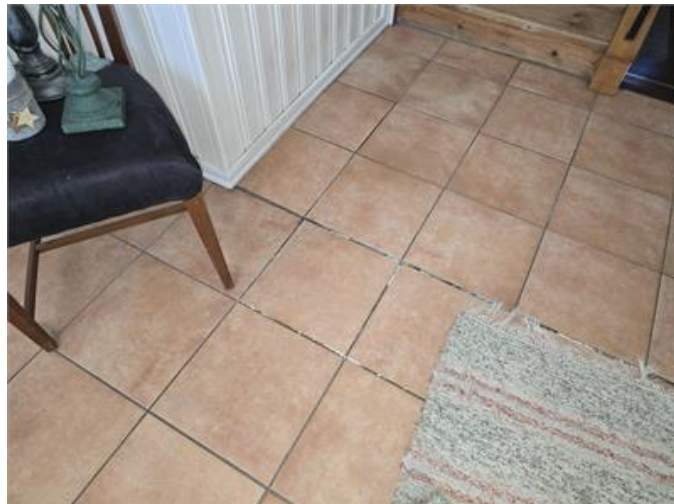
| Besiktningsresultat | | | | | |
|---|---|---|---|---|---|
| Hall | | X | | | Det noteras en spricka/sättning mellan befintlig byggnad och tillbyggnad. Enligt uppgift uppstod detta efter byggnationen. Vill man säkerställa att detta inte är pågående eller om omfattningen skulle öka/förändras bör en vidare undersökning utföras av en fackman. |

Spricka i golv, mellan tillbyggnad/befintlig del.

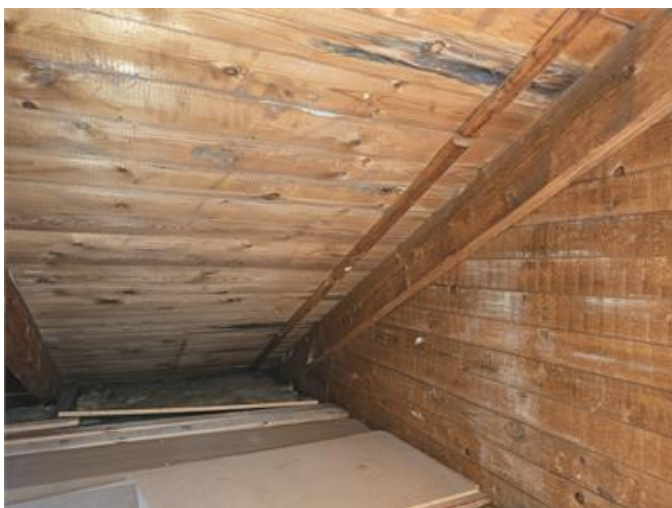
| Besiktningsresultat | | | | | |
|---|---|---|---|---|---|
| Vind | | X | | | Det förekommer lokala missfärgningar/fuktfläckar på vinden. Se kommentar/riskanalys. |

**Vind:** Fuktfäckor noterades i mot underlagstaket i utrymmet, fuktindikering utfördes stickprovsmässigt utan anmärkning. Fuktfäckor/missfärgningar på underlagstaket kan med fördel bevakas över tid, t.ex. markera dess utbredning med penna och dateras. Vid förändring bör kontakt tas med fackman för vidare undersökning.

Exempel från vind.

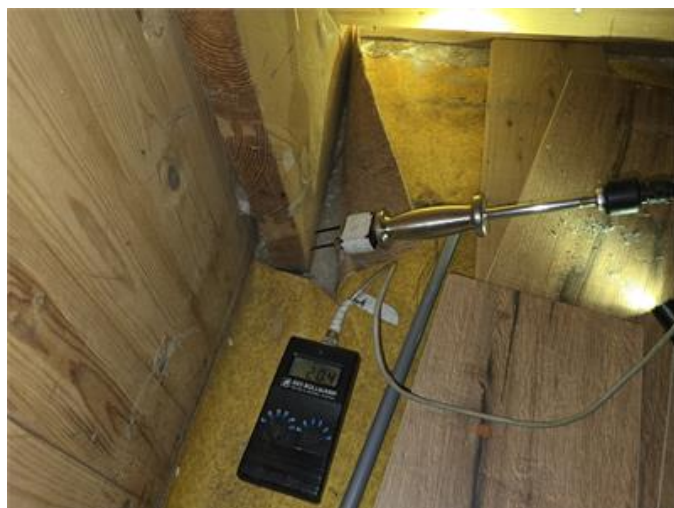
Mätning i trappförråd.

Fuktkvoten uppmättes till ca 19% i plyfaskiva i vägg. Det upplevs en unken/avvikande lukt i provhål. Fuktkvoten uppmättes till ca 20% i trappan.

Då förhöjda fuktkvotsvärden uppmättes och en avvikande lukt upplevts rekommenderas det att besiktningen kompletteras med en vidare undersökning av en fackman för att kontrollera orsak/omfattning samt lämpliga åtgärder.

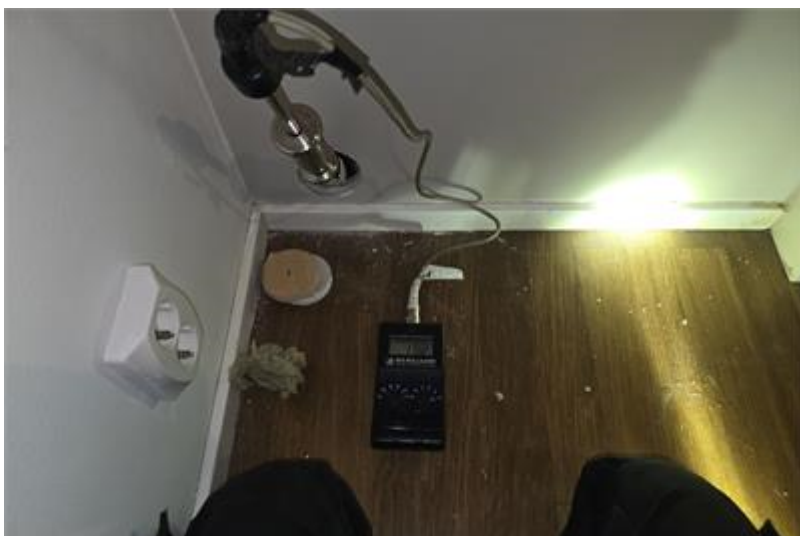
Gränsen för mikrobiell tillväxt i trä går vid ca 17% fuktkvot och mättnadsgraden över ca 28%. Kontroll av konstruktion utfördes via provhål som togs upp i vägg i sovrum 3. Tröskel monterades bort för att se golvkonstruktionen. Mätning utfördes även i trappan.
