Polhem 2:33

Östanvägen 14

| Besiktningsdatum | 2025-08-15 |
| Besiktningsservice | OBM Besiktningsservice AB |

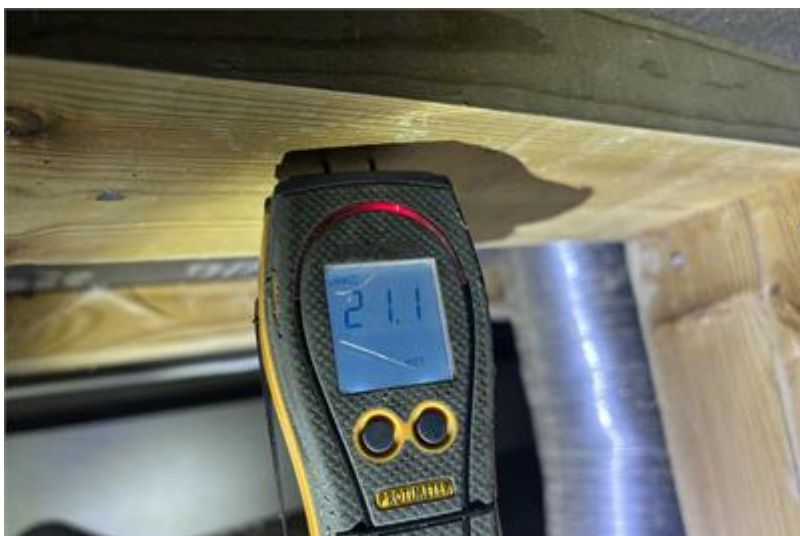
| Byggnadsdel | Krypgrund. |
| Konstruktionsdel | Golvbjälklag ovan krypgrund. |

Vid stickprovskontroll uppmättes fuktvärden över gränsvärdet dock upplevdes ingen avvikande lukt.

Fuktkvoten uppmättes till mellan 18-21%.

Det kritiska gränsvärdet för mikrobiell tillväxt brukar anges till ca 17% fuktkvot (FK).

Resultatet av stickprovskontrollen ger inga indikationer på att skador förekommer, dock bör åtgärder övervägas för att klimatet i grunden ska bli torrare.
