**Fastighetsuppgifter**

Hertsön 3:58

Lövsjärsvägen 782

**Besiktningssuppgifter**

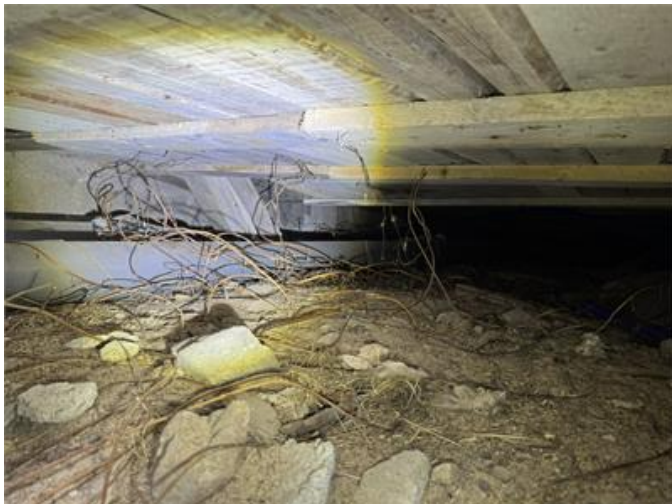
| Besiktningsresultat | | | | | |
|---|---|---|---|---|---|
| Kryppgrund | | | X | | Grundens är till stor del en äldre kryppgrund av enklare standard och kryppgrunder betecknas som en riskkonstruktion, se kommentar/riskanalys på nästa sida.<br><br>Blindbotten har lokalt lossnat, vilket bör åtgärdas, se bilder och beskrivningar.<br><br>Organiskt material förekommer på marken, framför allt i den utbyggda delen. När materialet utsätts för markfukt kan detta leda till oönskad lukt i byggnaden och materialet bör därför avlägsnas. |

Blindbotten har lokalt lossnat i krypgrunden.

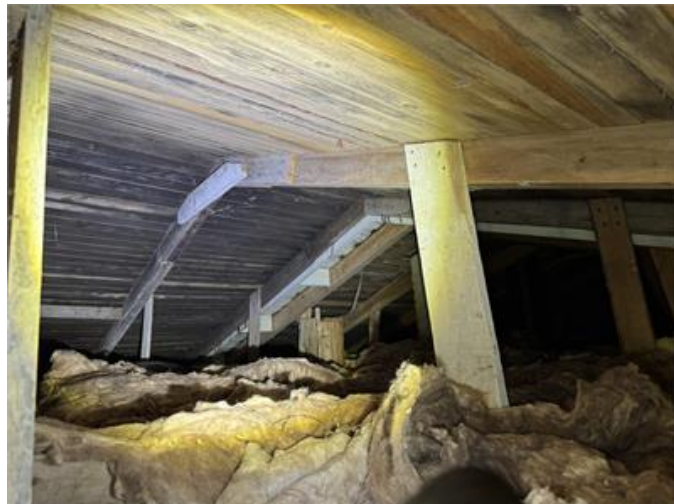
| Besiktningsresultat | | | | | |
|---|---|---|---|---|---|
| Vind | | X | | | Mikrobiell påväxt och missfärgning förekommer på underlagstaket, kommande underhållsbehov vad gäller yttertak och underlagstak anses föreligga. Se även kommentar/riskanalys. |

Mikrobiell påväxt förekommer på yttertakets insida i begränsad omfattning. Det kan ej bedömas om detta är ett pågående problem eller av äldre ursprung. Yttertakets insida bör därför kontrolleras regelbundet, se även info på protokollets näst sista sida, pos. 3.

Mikrobiell påväxt/missfärgning på underlagstak i vindsutrymmet.

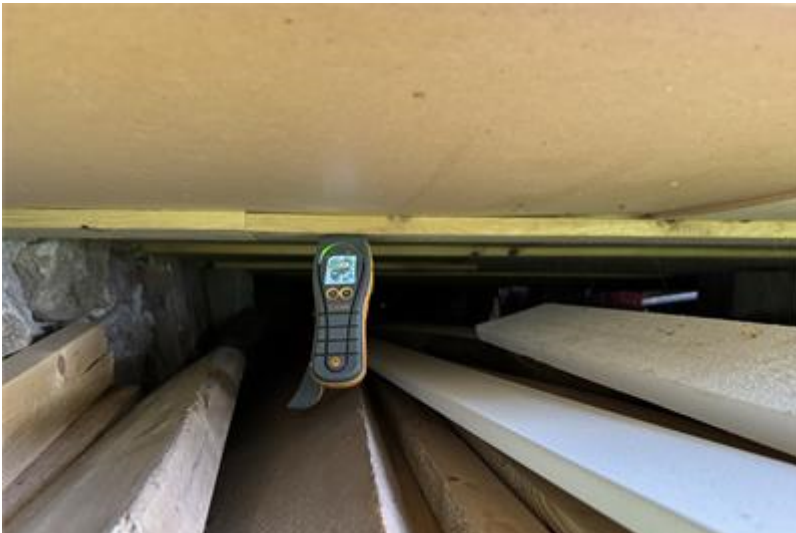
| Byggnadsdel | Krypgrund utbyggd del |

Fuktkvot uppmättes i blindbottenbräda till ca 15 % FK. Det kritiska gränsvärdet för mikrobiell tillväxt brukar anges till ca 15-17% fuktkvot (FK).

Vid kontroll av konstruktion uppmättes fuktvärden på gränsen till kritisk nivå för mikrobiell tillväxt i blindbottenbräda, se kommentar/riskanalys.

Notera att stickprovsmässig undersökning är utförd samt att mätvärden normalt sett kan variera över årstiderna. För att säkert fastställa konstruktionens kondition och fuktstatus måste en mer omfattande undersökning utföras.

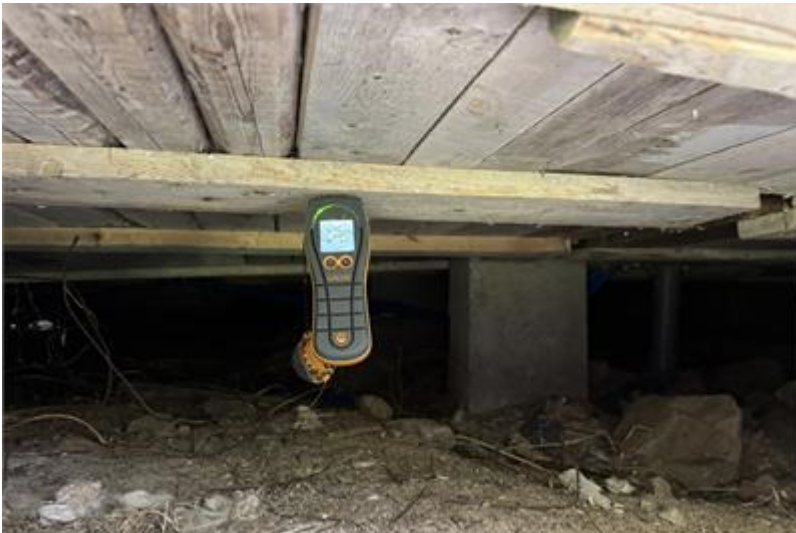
| Byggnadsdel | Krypgrund äldre del |

Fuktkvoten uppmättes i blindbotten till ca 16 % FK. Det kritiska gränsvärdet för mikrobiell tillväxt brukar anges till ca 15-17% fuktkvot (FK).

Vid kontroll av konstruktion uppmättes fuktvärden på gränsen till kritisk nivå för mikrobiell tillväxt i blindbottenbräda, se kommentar/riskanalys.

Notera att stickprovsmässig undersökning är utförd samt att mätvärden normalt sett kan variera över årstiderna. För att säkert fastställa konstruktionens kondition och fuktstatus måste en mer omfattande undersökning utföras.
