# Överlåtelsebesiktning

**Objekt: Alsteråvägen 14, 384 40 Ålem**

Mönsterås Torsrum 1:29  
Alsteråvägen 14, 384 40 Ålem

Namn: Stefan Ludvigsson  
Uppdragsnummer: 2025-364

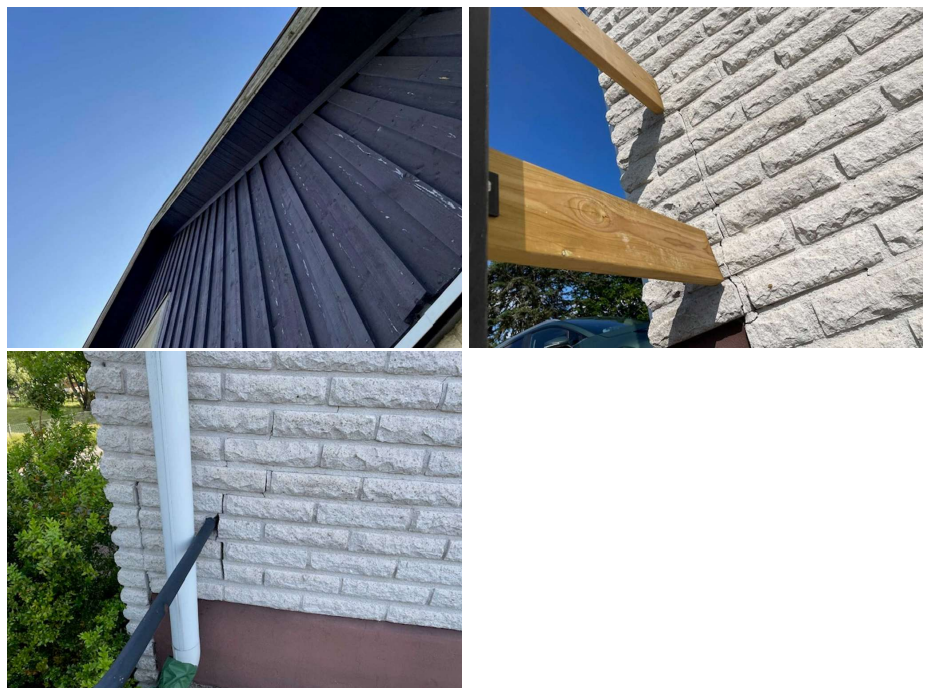
Vid stödmur mot byggnadens sydvästra hörn noterades skador på tegel, vilket ska ha uppkommit innan åtgärder utfördes vid stödmuren.

Målnings-/underhållsbehov föreligger gällande träpanel/trädetaljer.

Sprickor noterades i tegelfasaden/skalmuren, vilket bedöms vanligt förekommande. Bör hållas under uppsikt.

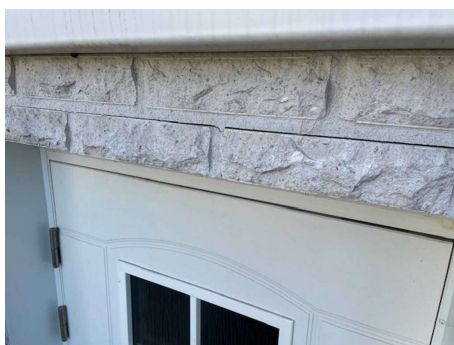
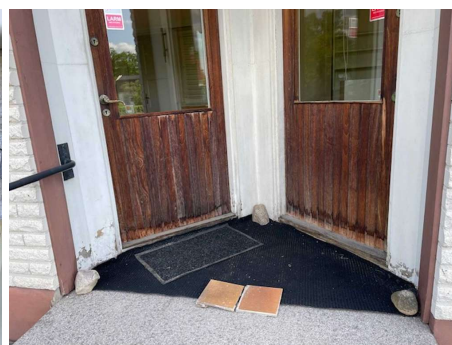
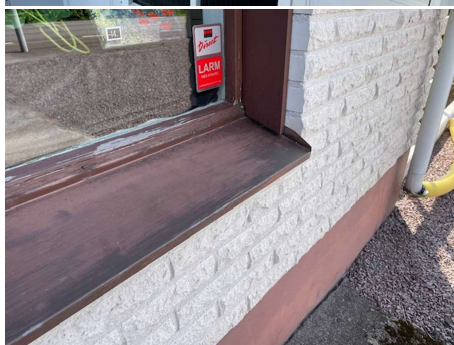
Äldre partier mot framsida noterades med färgsläpp.  
Målnings-/underhållsbehov föreligger.

Släppande tegelstenar noterades ovan källardörr.

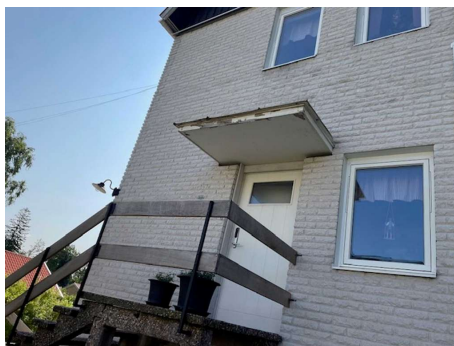
Enstaka rostspår noterades på plåttak (under trallgolv).  
Generellt föreligger ett kommande underhållsbehov.

Färgsläpp noterades på balkong och skärm-/entrétak, målningsbehov föreligger.

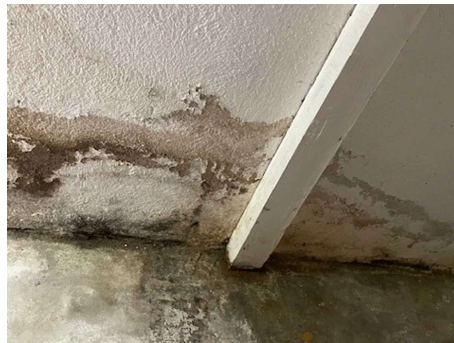
Byggnaden är uppförd ovan en äldre källare som är naturligt fuktbelastad. Se riskanalys.  
Enstaka puts-/färgsläpp noterades.

Dräneringssystemet kring källaren är av äldre datum och kan därför ha nedsatt funktion. Detta medför en ökad risk för att fuktskador uppstår invändigt i källaren. Främst föreligger risk för skador vid konstruktioner av organiskt material (t.ex. trä) eller täta skikt mot golv-/väggar.

**Kommentar** Inga förhöjda fuktvärden noterades vid besiktningen.  
Förhöjda indikeringsvärden noterades vid putssläpp på källarväggar.

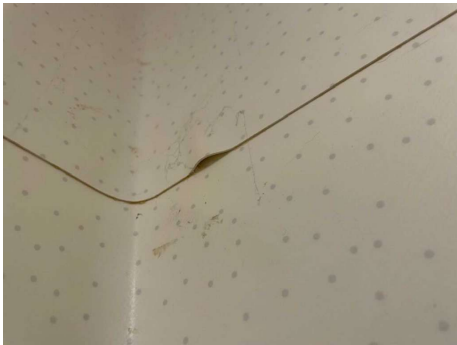
| Duschrum: | <p>Enstaka bubbla noterades vid mattskarv i anslutning till dörr, bedöms ej medföra ökad risk för skada. Inga förhöjda fuktvärden uppmättes.</p> |
