# Besiktningsprotokoll

Anticimex Försäkringsbesiktning i samarbete med Fastighetsbyrån

| Fastighetsadress:<br>Drommen 632 | |

| Besiktningsdatum:<br>2025-08-14 | Protokollnummer:<br>69156174 |

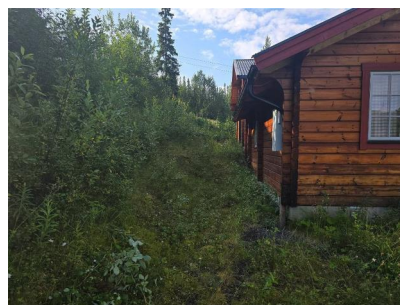
Marken lutar mot huset.

Detta innebär en ökad fuktbelastning mot grunden vilket i sin tur kan orsaka fuktskador i huset.

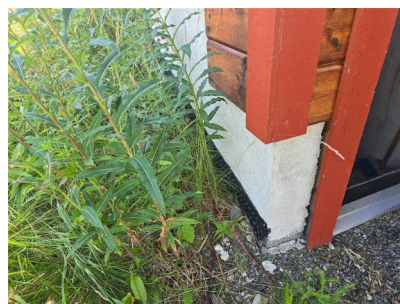
Utvändigt fuktskydd ligger oskyddat ovan mark. delvis saknas listen som skall sitta monterad i överkant.

Risk finns att det utvändiga fuktskyddet skadas och funktionen försämras.

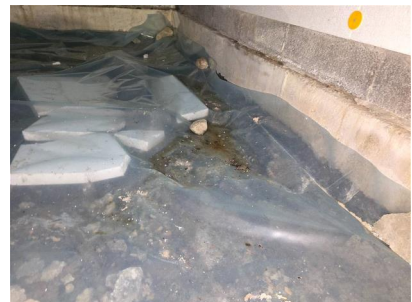
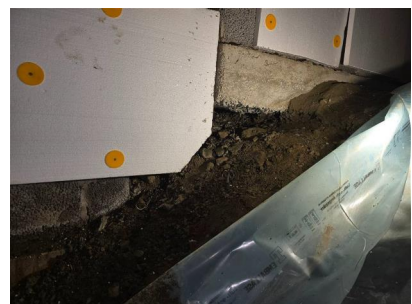
En orsak som också kan påverka fuktnivån i grunden, är att det runnit in vatten under grundsulan som står kvar på plasten på marken. Orsaken till detta bör en markentreprenör kontrollera och föreslå lämplig åtgärd.

Vatten stående på plasten till följd av att det runnit in under grundsulan.

Vi rekommendera att orsaken kontrolleras och åtgärdas av en markentreprenör.

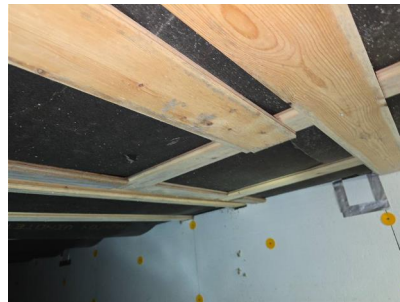
Vid kontroll av kryppgrunden noteras mikrobiell påväxt och fuktkvoten uppmättes som högst till 18% och gränsvärdet är 17%. Detta totts att det finns en kryppgrundsavfuktare installerad i utrymmet. För att komma tillrätta med fuktnivåerna så rekommenderar jag att man förbättrar spridningen av torr luft från avfuktaren. Samt att avfuktare servas för att säkerställa att den fungerar som den skall.

Vid kontroll av konstruktion i kryppgrund noterades fuktvärden över kritisk fuktnivå och det förekommer mikrobiell påväxt.

De höga fuktvärdena och den mikrobiella påväxten innebär att grundens klimat under delar av året är för fuktigt. Detta kan i förlängningen leda till rötskador i konstruktionen. För att undvika detta så måste kryppgrundens klimat bli torrare.

Fuktkvoten uppmättes som högst till 18%.

För att undvika detta så måste grundens klimat bli torrare. I grunden finns en kryppgrundsavfuktare installerad. Men jag rekommenderar att installationen för luftflödet förbättras för att kunna spridas i hela kryppgrunden. Samt att plasten på markytan fäst upp på grundmuren runt hela grunden.

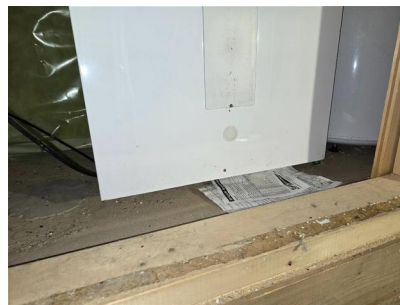
Varmvattenberedaren är olämpligt placerad.

När varmvattenberedaren finns i ett utrymme utan tätskikt ökar risken för fuktrelaterade skador i omkringliggande konstruktioner vid ett läckage.

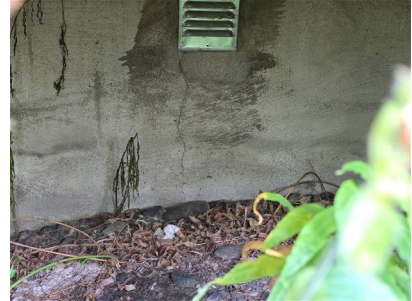
Sprickor finns i sockel.

Dessa bedöms inte ha lett till bakomliggande skador.

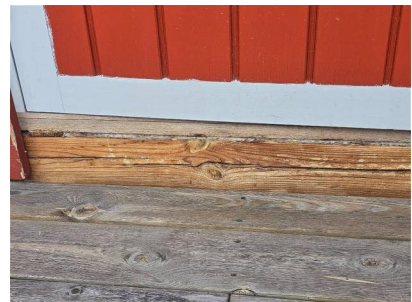
Tröskelbleck saknas under dörr.

För att undvika att fukt kan tränga in under tröskeln, rekommenderas att tröskelbleck monteras.

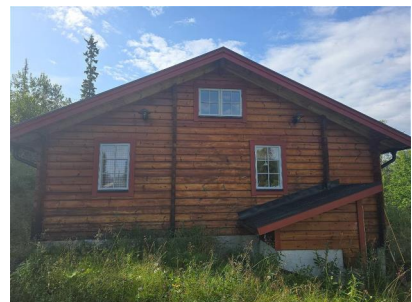
Överbleck saknas ovan fönster där det inte är nära till takutsprånget.  
(fönster i entréplan på gavlar)

För att undvika att fukt kan tränga in i konstruktionen ovan fönster rekommenderas att överbleck monteras.

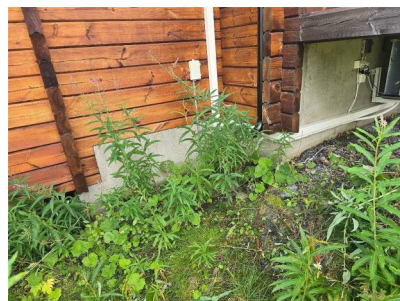
Stuprör på entrésidan avslutas nära husliv.

Stuprör som avslutas intill husliv (ovan mark) kan medföra en ökad fuktbelastning på grundmur/sockel med fuktrelaterade skador som följd.

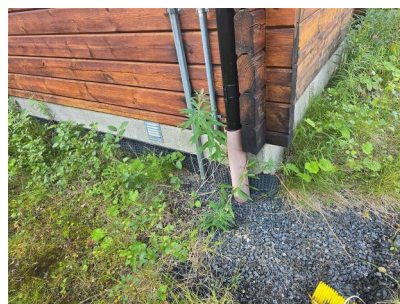
Lövsilar finns inte.

För att hindra stopp i dagvattenledningar rekommenderas komplettering av lövsilar.

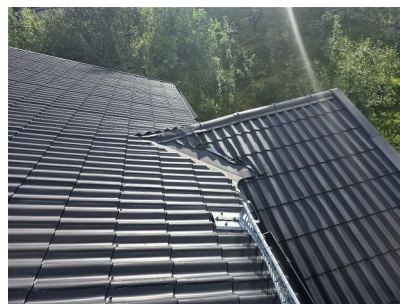
Yttertakets plåt är skruvad direkt in i råsponten. Detta medför att det är extra viktigt att skruvarna och dess gummipackning sluter tätt mot plåten. samt att plåtar i rännalarna tryckts till av snö som glidit mot rännalarna. Vi rekommenderar allmän årlig översyn av taken.

Vid ränndalarna har takplåtar tryckts ihop av snö när den glidit ned.

Vi rekommenderar årlig översyn av ränndalarna.

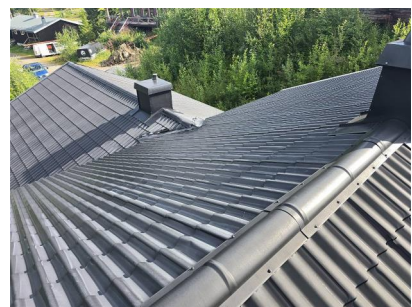
Plåttaket är skruvat direkt i råsponten.

När det är skruvat direkt ned i råsponten är det viktigt att skruvarna i taket är det viktigt att packningen sluter tätt mot plåten.

Där av rekommenderas årlig översyn av skruvarna.

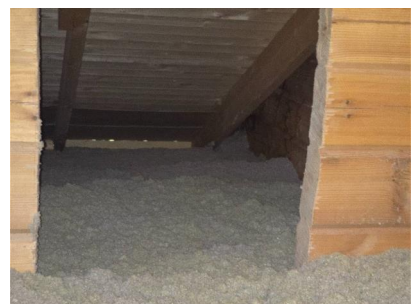
Vägg har fuktfläckar. Troligen är det en äldre fuktfläck.

Fuktfläckar kan bero på olika saker, och kan vara ett tecken på en tidigare eller ett pågående läckage.

Vi rekommenderar regelbunden kontroll av vinden.

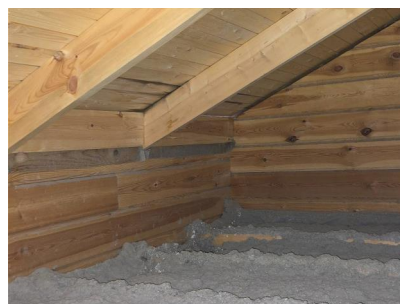
Underlagstaket har fuktfläckar.

Fuktfläckar kan bero på olika saker, och kan vara ett tecken på en tidigare eller ett pågående läckage.

Vi rekommenderar att orsak och omfattning kontrolleras av en takentreprenör.

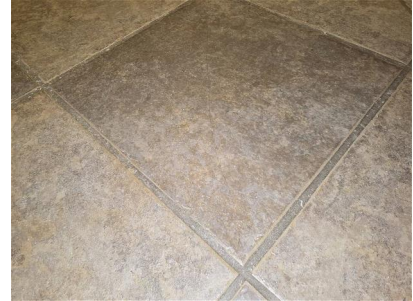
Spricka finns i klinker plattor.

Se lämnade upplysningar om sprickan.

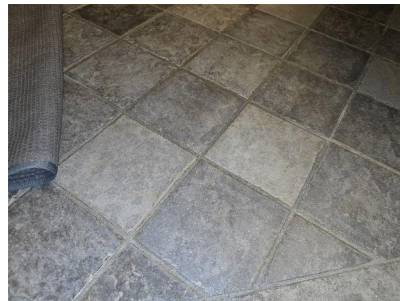
Spricka i klinkerplattor.

Se lämnade upplysningar om sprickan.

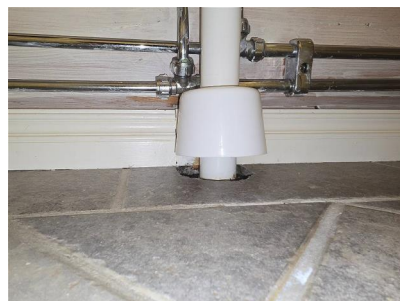
Avloppsröret ur golvet går ej upp i samma höjd som klinkerplattorna,

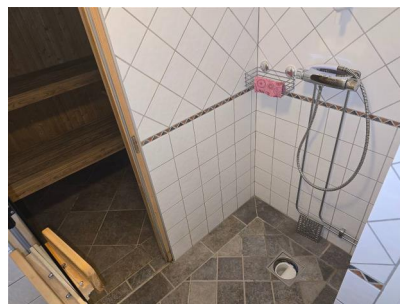
Våutrymmet har äldre yt-/tätskikt.

Eftersom funktionen, som innebär att ytskiktet/tätskiktet ska vara vattentätt, kan vara nedsatt finns en ökad risk att vatten tränger igenom ytskiktet/tätskiktet med vattenskador i omkringliggande konstruktioner som följd.

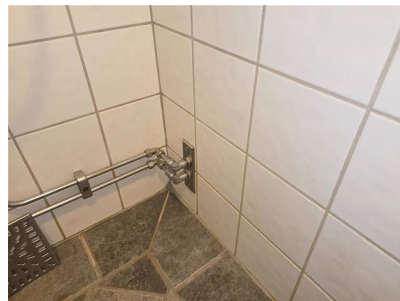
Rör genomföring finns i vägg. Vilket var godkänt vid uppförandet av utrymmet.

Rör genomföringar i vägg medför en ökad risk för att vatten tränger ner i omkringliggande konstruktioner och orsakar fuktskador. Vid uppbyggnaden av utrymmet var detta tillåtet och utförandet anses därför vara fackmässigt utfört. I dagens branschregler är detta inte längre tillåtet.

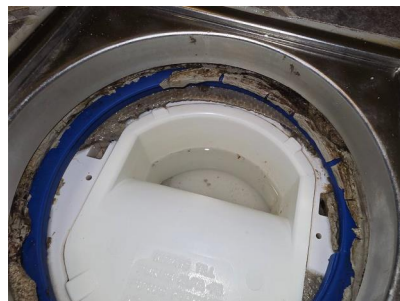
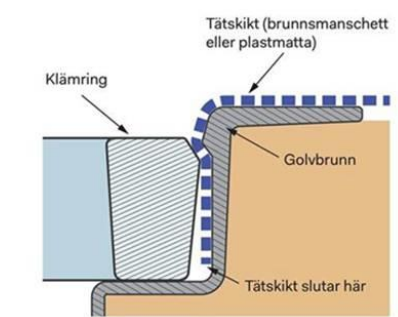
Tätskikt är felmonterat i golvbrunnen.

När tätskikt är felmonterat i golvbrunnen innebär det risk för fuktskador. Vatten kan tränga ner i omkringliggande konstruktioner med fuktrelaterade skador som följd.

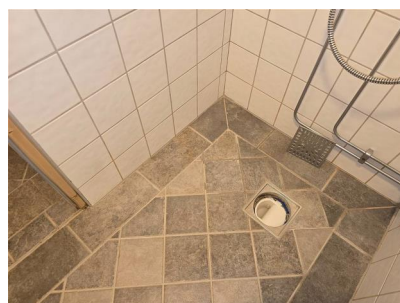
Golvlutning.

Golvfallet på frisen mot golvbrunnen är bristfälligt utfört.

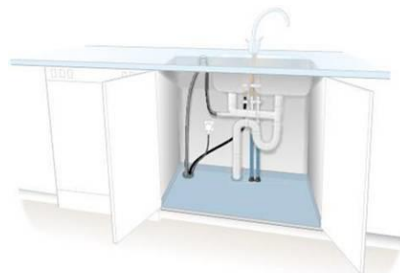
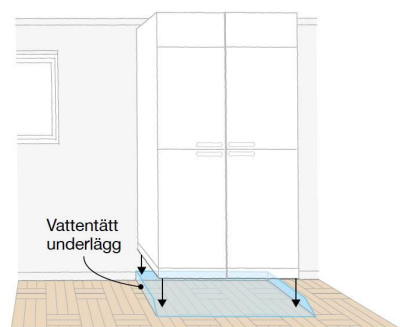
Fuktskydd saknas i diskbänksskåp och under kyl frys.

För att upptäcka eventuella läckage, installera ett fuktskydd eller ett vattenlarm.

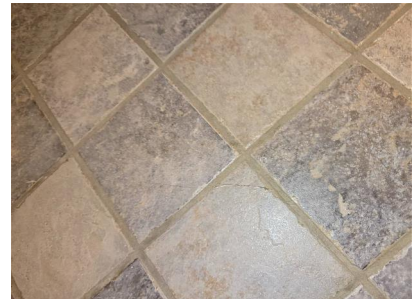
Spricka i klinkerplattor.

Se lämnade upplysningar.

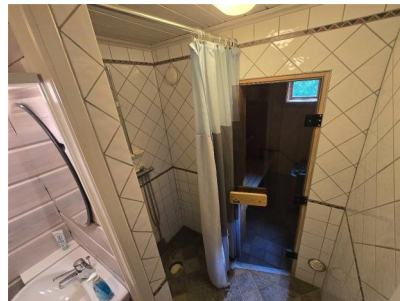
Våtutrymmet har äldre yt-/tätskikt.

Eftersom funktionen, som innebär att ytskiktet/tätskiktet ska vara vattentätt, kan vara nedsatt finns en ökad risk att vatten tränger igenom ytskiktet/tätskiktet med vattenskador i omkringliggande konstruktioner som följd.

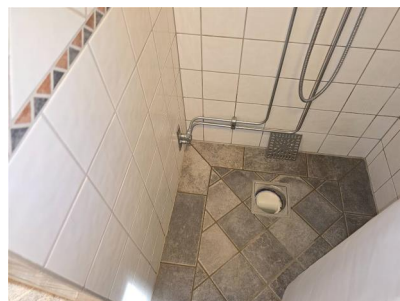
Rör genomföring finns i vägg. Vilket var godkänt vid uppförandet av utrymmet.

Rör genomföringar i vägg medför en ökad risk för att vatten tränger ner i omkringliggande konstruktioner och orsakar fukskador. Vid uppbyggnaden av utrymmet var detta tillåtet och utförandet anses därför vara fackmässigt utfört. I dagens branschregler är detta inte längre tillåtet.

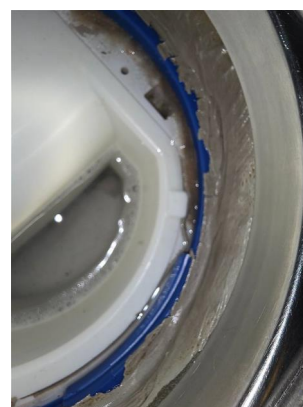
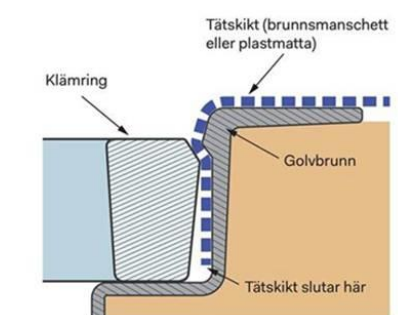
Tätskikt är felmonterat i golvbrunnen.

När tätskikt är felmonterat i golvbrunnen innebär det risk för fukskador. Vatten kan tränga ner i omkringliggande konstruktioner med fuktrelaterade skador som följd.

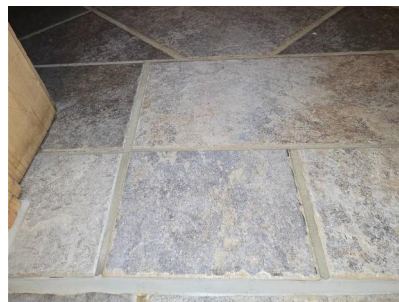
Felet som uppstått är att vidhäftningen mellan klinker och underlag har upphört. Sk "bom/ bomljud".

Se även lämnade upplysningar.

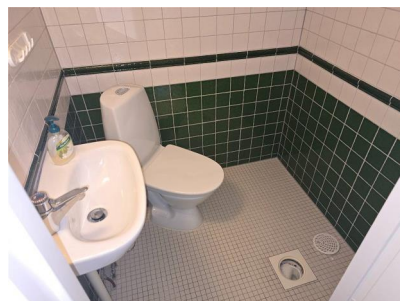
Våtutrymmet har äldre yt-/tätskikt.

Eftersom funktionen, som innebär att ytskiktet/tätskiktet ska vara vattentätt, kan vara nedsatt finns en ökad risk att vatten tränger igenom ytskiktet/tätskiktet med vattenskador i omkringliggande konstruktioner som följd.

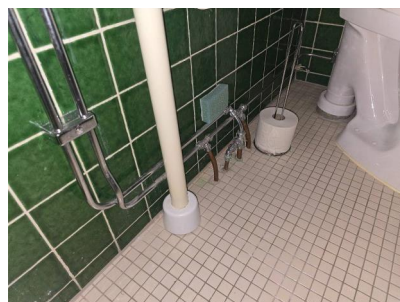
Rör genomföring finns i golv.

Rör genomföringar i golvet medför en ökad risk för att vatten tränger ner i omkringliggande konstruktioner och orsakar fuktskador. Vid uppbyggnaden av utrymmet var detta tillåtet och utförandet anses därför vara fackmässigt utfört. I dagens branschregler är detta inte längre tillåtet.

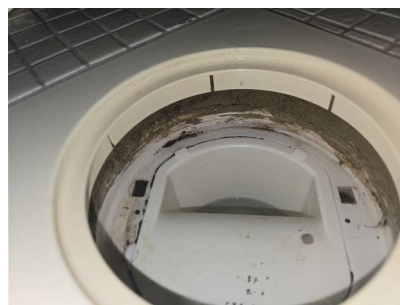
Klämring finns ej i golvbrunnen och ingen brunnsmanschett syns.

När det saknas klämring och brunnsmanschett ökar risken för fuktskador i omkringliggande konstruktioner..
