# Besiktningsprotokoll

Anticimex Försäkringsbesiktning i samarbete med Fastighetsbyrån

| Fastighetsadress:<br>Jordfallsvägen 27 | |

| Besiktningsdatum:<br>2025-08-06 | Protokollnummer:<br>69159146 |

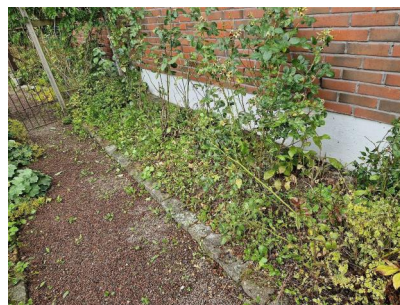
Växter finns i anslutning till byggnaden.

När det finns rabatter och växter nära byggnaden finns risk att fukt stannar kvar i väggarna. Detta kan i sin tur orsaka invändiga fuktskador. Växternas rötter kan också skada grundmuren och sätta dräneringsledningen ur funktion.

Området närmast huset rekommenderas att vara fritt från växtlighet.

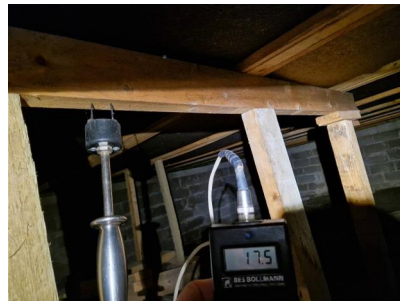
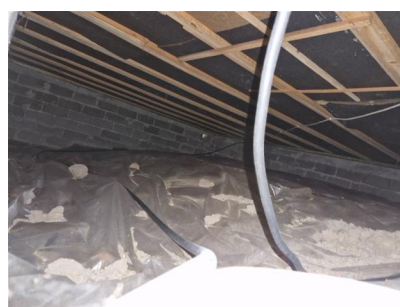
Vid kontroll av konstruktionen uppmättes fuktvärden över kritisk fuktnivå för mikrobiell tillväxt.

Uteluftsventilerade krypgrunder med bjälklag av organiskt material har ofta fuktskador på grund av naturlig fuktpåverkan. Detta kan resultera i mikrobiella skador. Risk för mikrobiell tillväxt föreligger om den relativa fuktigheten i den omgivande luften är över 75 % vilket i furuvirke motsvarar en fuktkvot på 17 %.

Vid besiktningstillfället kunde inte hela grunden kontrolleras då lucka saknas mellan facken. Det har endast gått att få in en kamera och fota genom mindre hål för rör genomföringar.

Fuktkvoten uppmättes till 17,5% i undersida bjälklag.

Vi rekommenderar en fördjupad undersökning för att bedöma orsak och omfattning när hela grunden är tillgänglig. Skulle inga övriga skador finnas i grunden vid kontroll kan man överväga att installera en sorptionsavfuktare.

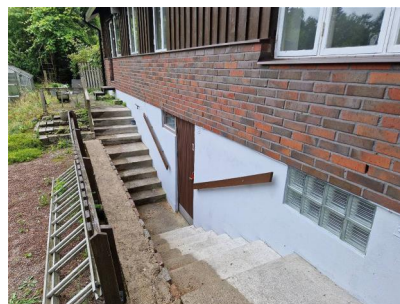
Trappan är motgjuten mot huset samt att utvändig källarnedgång har inget ovanliggande tak.

Detta medför en ökad risk för att vatten kan tränga in i källaren vid händelse av eventuella stopp i brunnen eller vid kraftiga skyfall. För att minska risken för detta bör man se till att brunnen fungerar och rengörs regelbundet. Eftersom trappan är motgjuten mot huset finns risk att vatten tränger in i anslutande konstruktioner vilket i sin tur kan leda till fuktrelaterade skador.

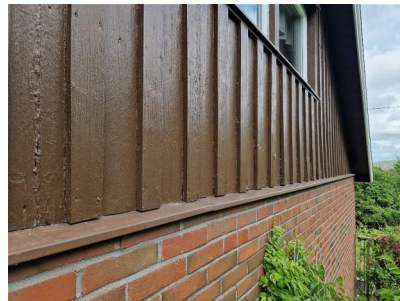
På gaveln vid sovrum 2&3 noterades att äldre torrsprickor och fuktskadad panel finns.  
Detta bedöms inte lett till några skador i bakomliggande konstruktioner.

Det rekommenderas att fuktpåverkat material byts ut vid framtida ommålning.

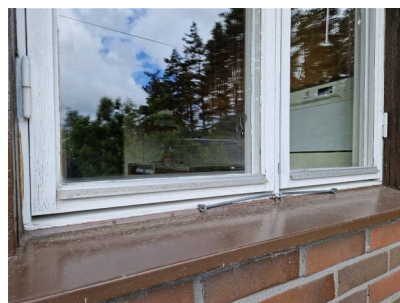
Fönster är i behov av målning/underhåll.

För att öka livslängden på fönster rekommenderas målning och underhåll.

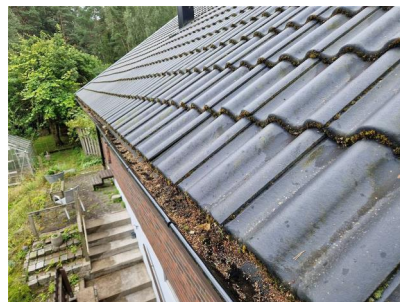
Hängrännor är skräpfyllda.

Eftersom hängrännor är fulla med skräp finns risk för fuktskador på fasad och sockel då vatten kan svämma över.

För att förhindra översvämning rekommenderas rensning av hängrännor.

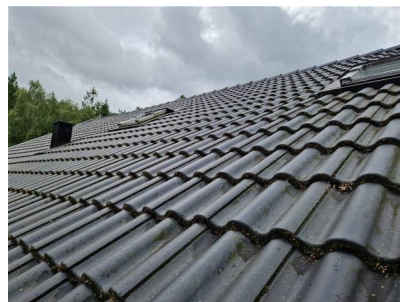
Mindre mosspåväxt förekommer på takpannorna.

Det rekommenderas att takpannorna hålls rena från mossor för att säkerställa takpannornas livslängd.

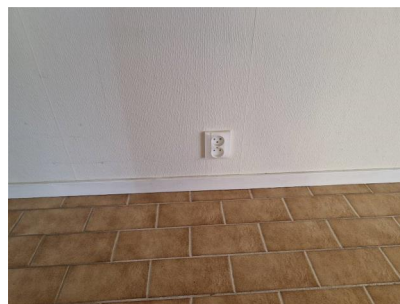
Ojordade uttag finns i rum med klinkergolv.

Kontakta en elektriker för kontroll och åtgärd.

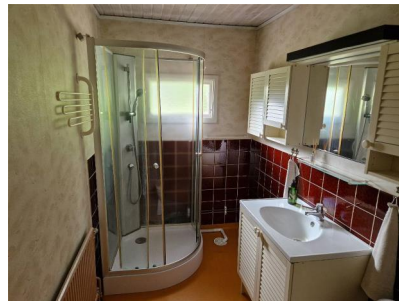
Utrymmet är äldre och har passerat tiden för sin tekniska livslängd.

I utrymmet noterades bl.a en äldre rostig gjutjärnsbrunn, plastmattan har lokalt börjat släppa runt golvbrunn, rörgenomföringar finns i golv samt att otätheter förekommer i plastmattan.

Kontakta en behörig våtrumsentreprenör för en renovering. I samband med renoveringen bör omkringliggande konstruktioner kontrolleras för att upptäcka eventuella följdskador. Fram till renovering utförts rekommenderas att duschkabin fortsatts används.

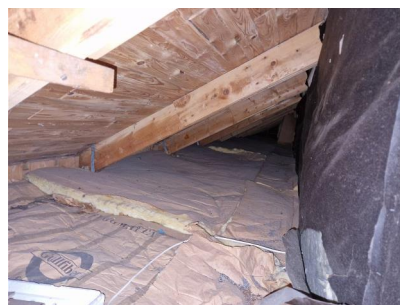
Sidovindarna har ej gått bedöma i sin helhet då landgångar saknas utan är endast kontrollerade från lucka.

Det rekommenderas att man ser över möjligheten att installera landgångar för att kunna göra en komplett besiktning av utrymmena.

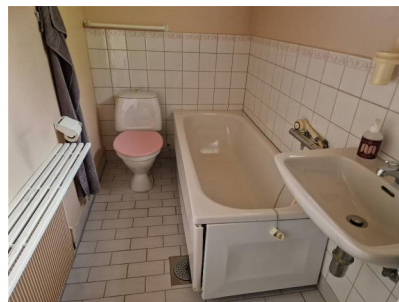
Utrymmet är äldre och har passerat tiden för sin tekniska livslängd.

Vid fuktindikering av golv/vägg noterades inga avvikelser.

Kontakta en behörig våtrumsentreprenör för en renovering. I samband med renoveringen bör omkringliggande konstruktioner kontrolleras för att upptäcka eventuella följdskador.

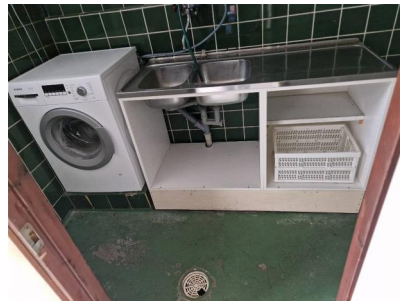
Utrymmet är av äldre standard.

Risk för eventuella fuktrelaterade skador bedöms som ringa då all kringliggande konstruktioner består av oorganiskt material.

Vid en framtida renovering rekommenderas att golvbrunnen byts ut och man kontaktar en våtrumsentreprenör för bedömning.

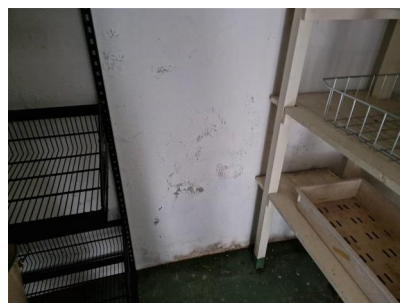
Puts- och färgsläpp finns på källarväggar.

Puts- och färg som släppt från underlaget invändigt på källarytterväggarna är ett tecken på att källarens utvändiga fuktskydd inte längre fungerar tillfredsställande.

För att åtgärda detta måste källarens utvändiga fuktskydd förbättras. Läs Anticimex faktablad om källare för tips och råd.

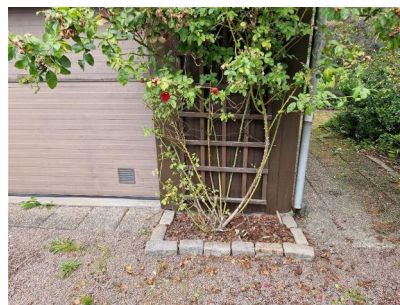
Växter finns i anslutning till byggnaden.

När det finns rabatter och växter nära byggnaden finns risk att fukt stannar kvar i väggarna. Detta kan i sin tur orsaka invändiga fuktskador.

Området närmast huset rekommenderas att vara fritt från växtlighet.

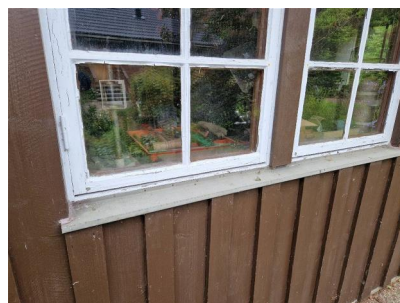
Dörrar/fönster är i behov av målning/underhåll.

Träkonstruktioner där målningsbehov finns riskerar att få fukt- och rötskador på grund av sämre vattenavvisande förmåga.

För att öka livslängden på dörrar/fönster rekommenderas målning och underhåll.

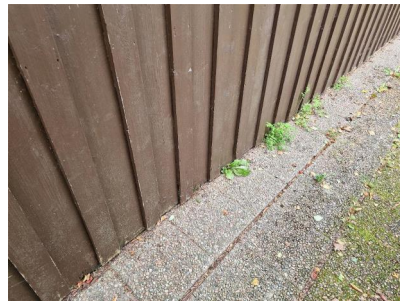
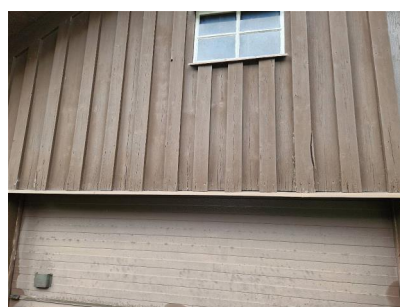
Avståndet mellan fasadbeklädnaden och marken är inte tillräckligt och mindre rötskador finns i panelen. Samt att det noterades torrsprucken/fuktpåverkad fasadpanel.

Eftersom fasadbeklädnaden avslutas för nära mark finns risk för att fukt från marken sugas upp i fasadpanelens nederkant. Detta kan orsaka fuktrelaterade skador som till viss del redan har inträffat i fasadbeklädnaden och bakomliggande konstruktioner. Det rekommenderas att man vid framtida ommålning byter ut fuktpåverkat material.

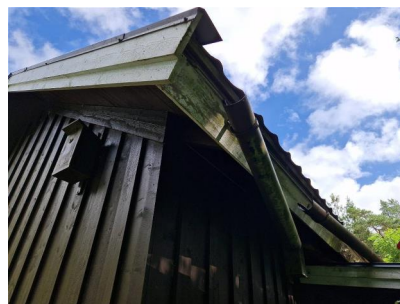
Hängränna har lokalt släppt.

När hängrännor saknas utsätts fasad och grund för ökad fuktbelastning, vilket i sin tur kan leda till fuktskador i bakomliggande konstruktioner.

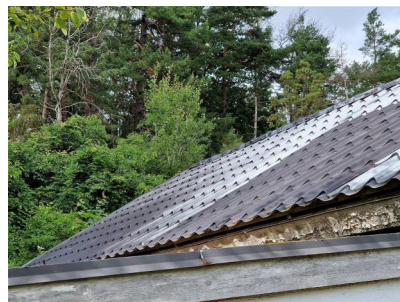
Yttertaket är äldre.

Takpanneplåt, plåtdetaljer och underlagspapp har enligt vår bedömning en begränsad livslängd. Eftersom husets taktäckning är äldre har det ett minskat motstånd mot vatteninträngning. Detta i sin tur kan leda till fuktskador på träläkt och vidare ner i underliggande konstruktioner.
