Hättan 3

Sörgårdsvägen 51A

| Uppdragsnummer | C11778 |
| Besiktningsdatum | 2023-07-10 |

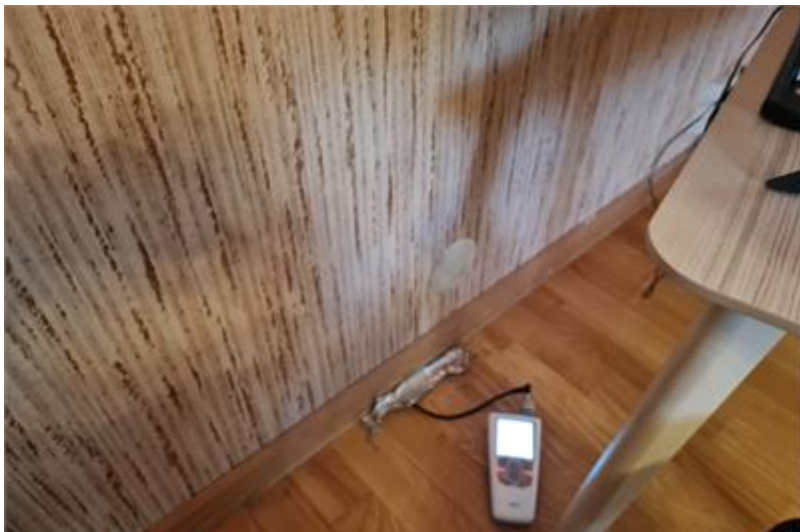
Vid konstruktionskontrollen av det uppreglade golvet togs fuktstatus via två provhål i golvet vid uthyrningsdelen. Fk i syll (tryckimpregnerad) uppmättes till ca 12%. Rf i isolering uppmättes till ca 58%. Ingen avvikande lukt upplevdes via provhålen.

Ingen håltagning har utförts av det uppreglade golvet i huvudbyggnaden då golvvärme finns installerad.
