# Besiktningsprotokoll

Anticimex Försäkringsbesiktning i samarbete med Fastighetsbyrån

| Fastighetsadress:<br>Rökingestigen 46 | |

| Besiktningsdatum:<br>2025-08-12 | Protokollnummer:<br>69125422 |

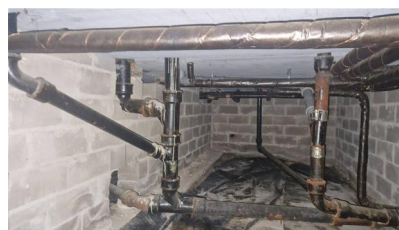
Krypgrund med lättbetongvalv.

Fuktkvoten uppmättes till mellan 14% och 18% i träbitar som ligger på marken, rekommenderas att man plockar ur grunden från virke då detta kan skapa bland annat lukt.

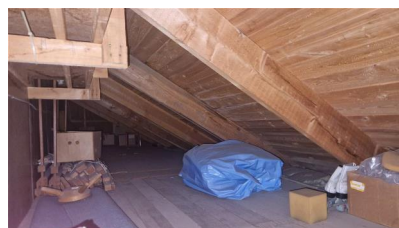
Vid kontroll av vinden uppmättes fuktvärden under kritisk fuktnivå för mikrobiell tillväxt. Fuktkvoten i underlagstak/takbjälkar uppmättes till 7 %.

Risken för mikrobiell tillväxt föreligger om fuktkvoten överstiger 17%.

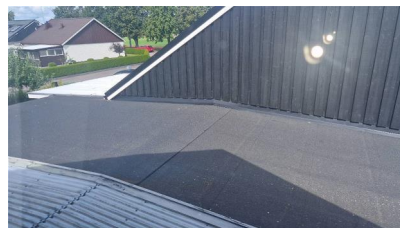
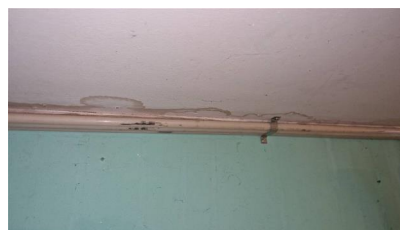
Takpappen är äldre.

Tätskiktet på ett platt/låglutande tak har enligt vår bedömning en begränsad livslängd. Eftersom takpappen är äldre har det ett minskat motstånd mot vattengenomträngning. Detta i sin tur kan leda till att takkonstruktionen drabbas av fuktskador.

Invändigt finns mindre fläckar i tak som vid besiktningen är torra.

Intilliggande förråd har en uppreglad golvkonstruktion av trä. Denna konstruktion kan på grund av fuktpåverkan från underliggande markfukt skapa fuktrelaterade problem i konstruktionen.

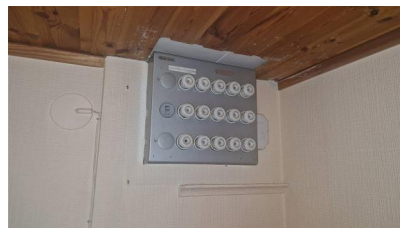
Jordfelsbrytare finns ej.

Det finns inget krav att hus byggda före år 2000 ska ha jordfelsbrytare. Jordfelsbrytaren minskar dock risken för personskador och brand orsakade av elanläggningen.

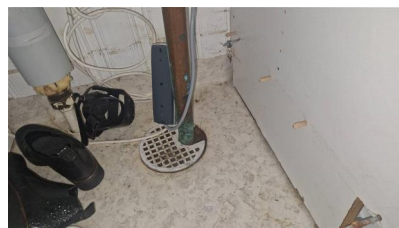
Gjutjärnsbrunnen är rostangripen med en ansluten plastmatta.

Det finns risk att golvbrunnen rostar sönder med fuktsador som följd. Plastmattan kan även släppa från golvbrunnen på grund av rost.

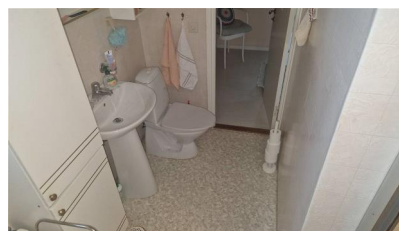
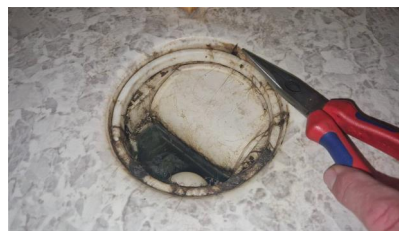
Våutrymmet har äldre ytskikt/tätskikt.

Eftersom funktionen, som innebär att ytskiktet/tätskiktet ska vara vattentätt, kan vara nedsatt finns en ökad risk att vatten tränger igenom ytskiktet/tätskiktet med vattenskador i omkringliggande konstruktioner som följd.

Skada i matta intill golvbrunn samt rör genomföringar i golv finns i dusch.

Gjutjärnsbrunn för tidigare badkar är rostig.

Frånluftsfläkt saknar front samt äldre ventilationshål är täckt med väv.

Renovering av utrymmet rekommenderas.

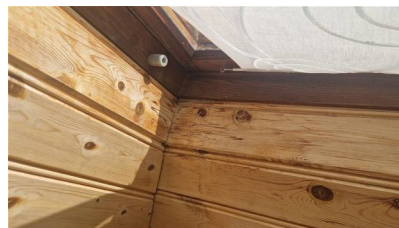
Fläckar finns vid takfönster bedöms bero på kondens. Fuktindikering utan anmärkning
